Dipl.-Geogr. Christian Frick

Az.: 81 K 27/25

**KURZBESCHREIBUNG**

Mit einem **Wohnhaus mit Einliegerwohnung** und einem weiteren  
Wohnhaus **bebautes Grundstück in**  
**23684 Scharbeutz - OT Pönitz, Friedenstraße 1**

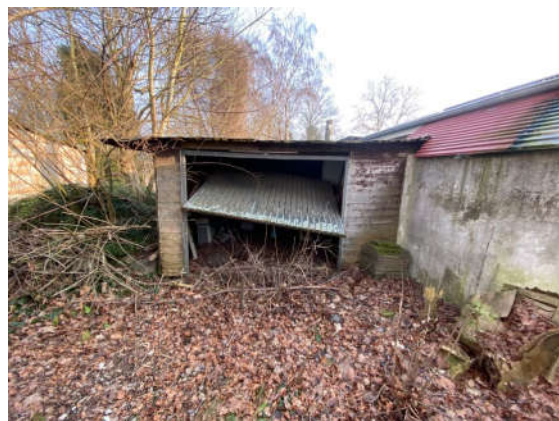
Durch Baumwuchs abgetrennte Fassade
