Amtsgericht Mühlhausen  
Untermarkt 17  
99974 Mühlhausen

**Aktenzeichen: 6 K 25/24**

► **Objekt:** forstwirtschaftliches Grundstück - Wald

► **Ort:** 37359 Küllstedt

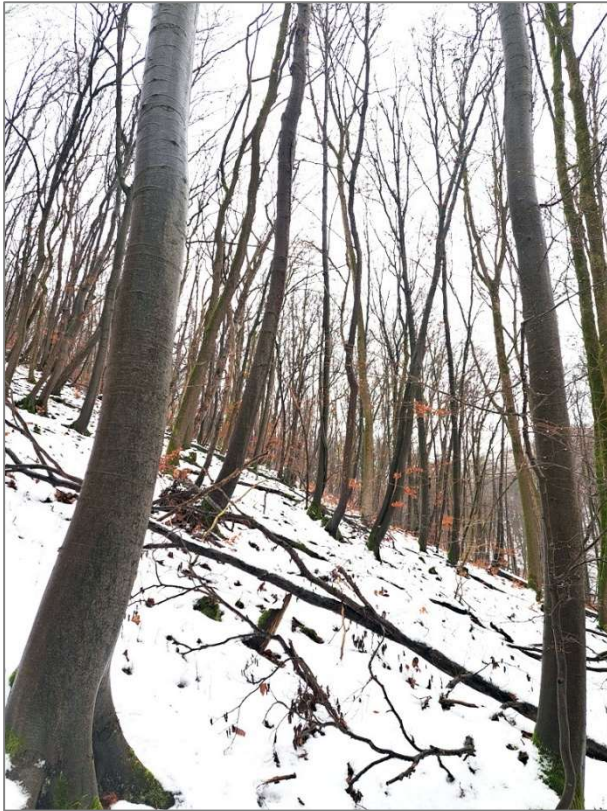
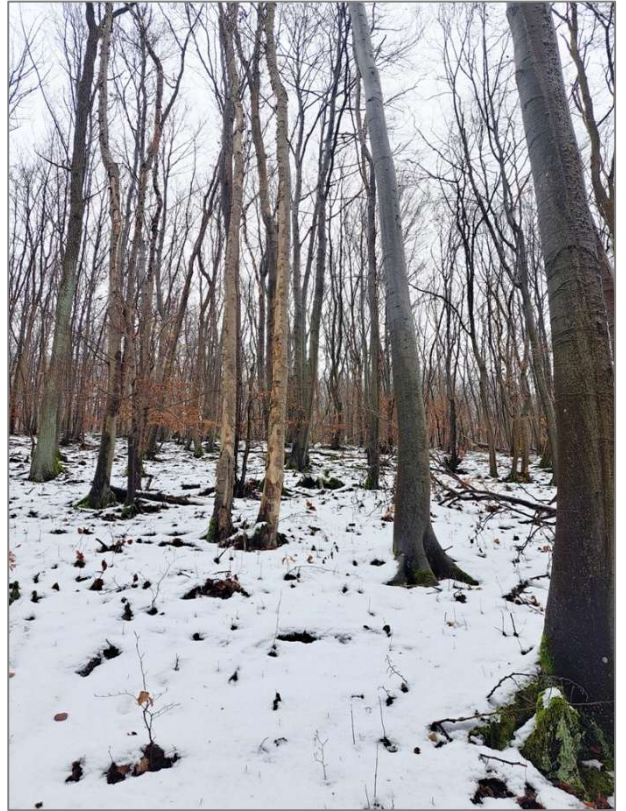
Baumbestand Teilfläche 1

Im südlichen Bereich (Teilfläche 1 mit ca. 3.500 m<sup>2</sup>) ist die Rotbuche dominiert, der Anteil hier liegt bei ca. 90 %; im nördlichen Bereich (Teilfläche 2 mit ca. 5.560 m<sup>2</sup>) ist die Eiche mit ca. 55 % (einschließlich trockener Exemplare) vorherrschend. Als Mischbaumart ist in beiden Teilflächen Ahorn und Hainbuche zu finden.

Die Teilfläche 1, Rotbuche, ist qualitativ der Eiche in der Teilfläche 2 überlegen, kann aber nicht über eine 3. Bonität hinaus bewertet werden. Sie ist krummschäftig und astig. Aufgrund des geringen Bestockungsgrades von 0,7 ist eine weitere Selektion nicht mehr zielführend. Die Trockenschäden in der Buche halten sich im Rahmen, müssten aber in der Vegetationszeit nochmals begutachtet werden.

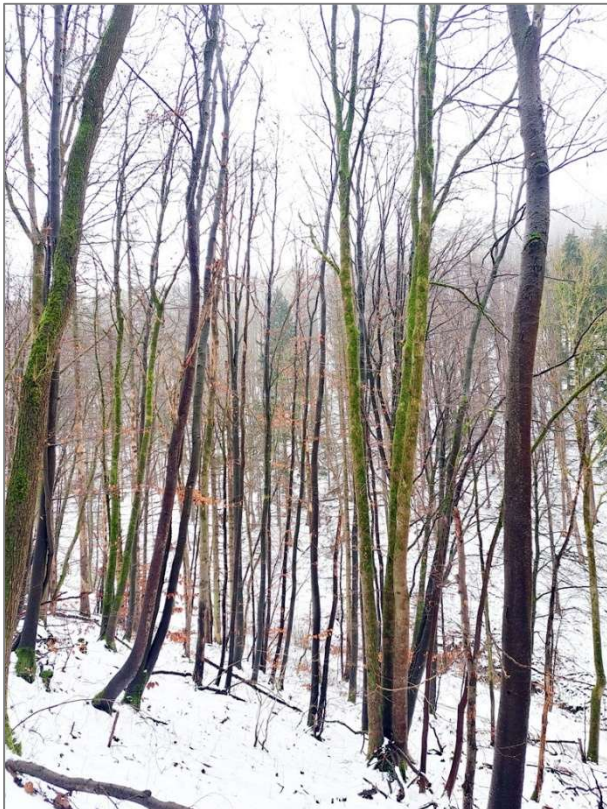
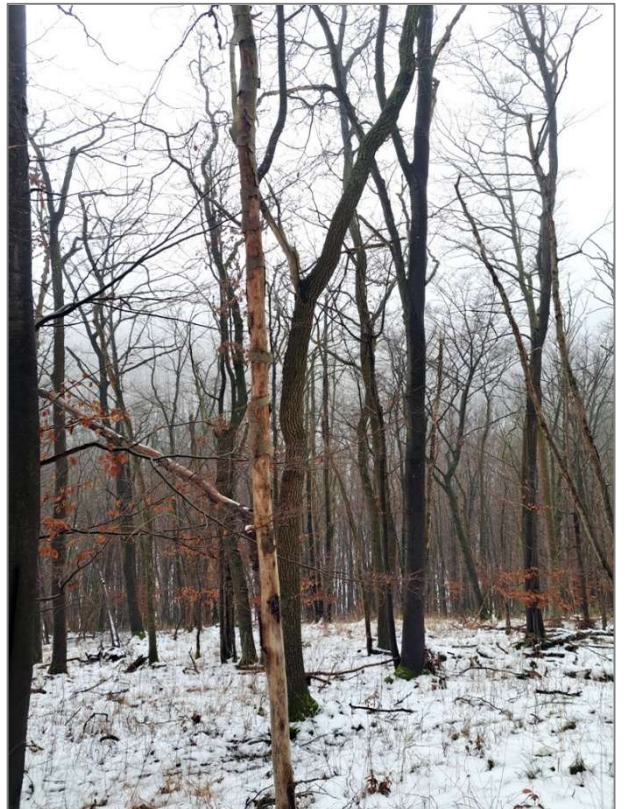
Baumbestand Teilfläche 2

Die Teilfläche 2, Traubeneiche, ist in äußerst schlechtem Zustand. Zum einen aufgrund der Herkunft (Stockausschläge), zum anderen ist eine fehlende Pflege deutlich zu erkennen. Teilweise ist der Bestockungsgrad auf unter 0,4 gesunken. Trockenschäden werden sich partiell auf 50 % belaufen. Die Mischbaumarten Hainbuche, Rotbuche und Ahorn sind vitaler und können die Traubeneiche teilweise ersetzen. Die Eiche ist kurzschäftig und sehr astig. Es ist nicht mehr zu erwarten, dass der Bestand durch Pflege einen deutlichen Qualitätsschub erfährt. Einzig die Mischbaumarten lassen eine gewisse Qualität erhoffen.
