Exposé

Aktenzeichen 10 K 1/23

Ort: 07751 Löberschütz
Dorfstraße 16

Art des Bewertungsobjektes: Flurstück Nr.30/9 mit einer ehemaliger Hofanlage bebaut.
ausschließlich wohnlich genutzt, Wohngrundstück, zurzeit Leerstand

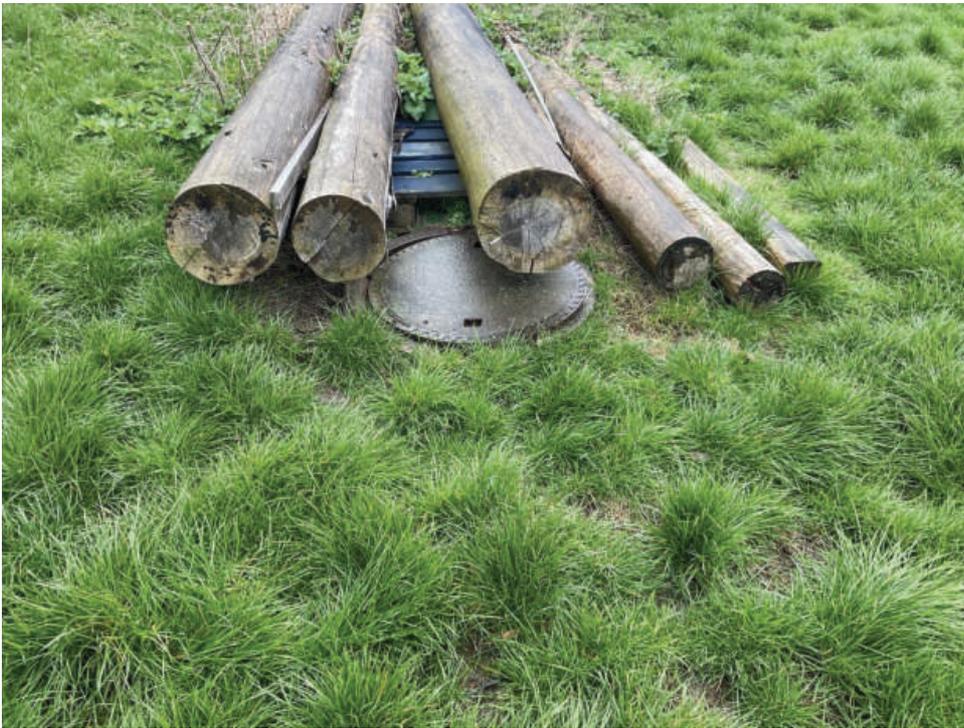
Vorliegende Baulast betrifft den nord- westlichen Bereich des Grundstückes in Form eines Leitungsrechtes (Abwasserleitung mit diversen Schächten- siehe Anlage 3 Gutachten)

Abwasserschacht Bestandteil der Baulast

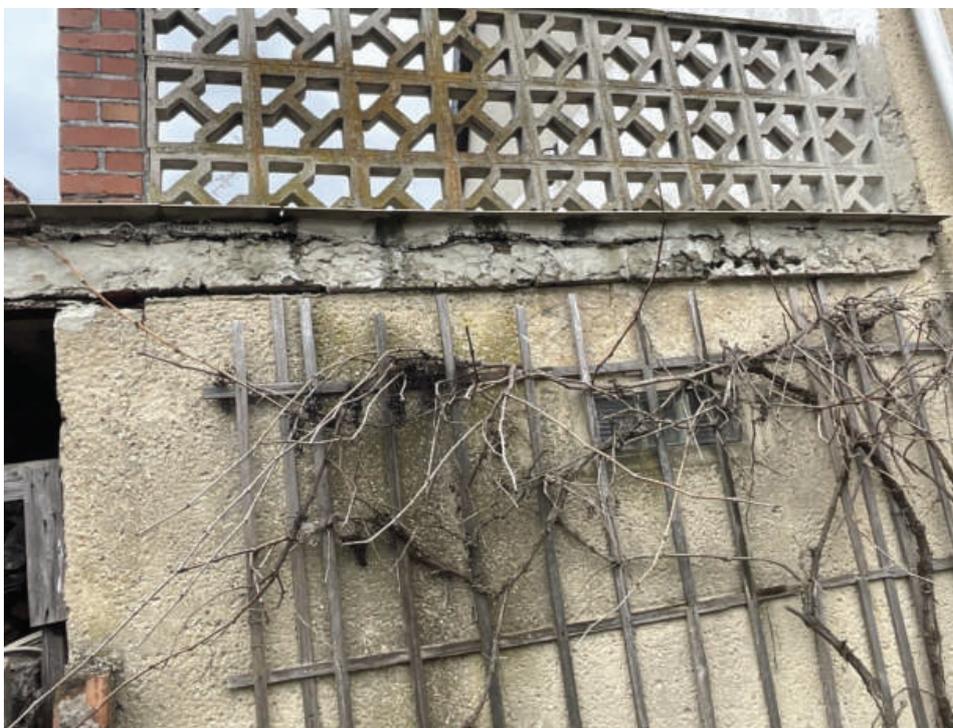
Erhebliche Bauschäden an Stahlträgern und Undichtigkeit des gesamten Daches

PKW Garage mit Terrasse - Bauschäden

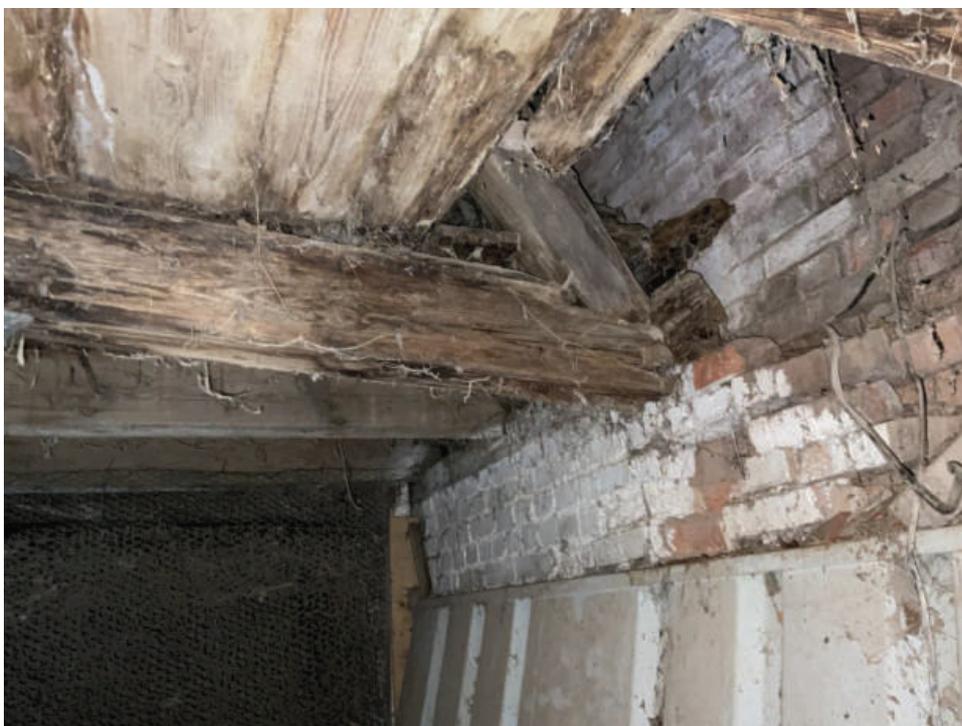
Satteldach
Dacheindeckung Biberschwänze – verschlissen,
erhebliche Bauschäden tragende Konstruktion,
keine wirtschaftliche Nutzung gegeben

Bauschäden Hofscheune

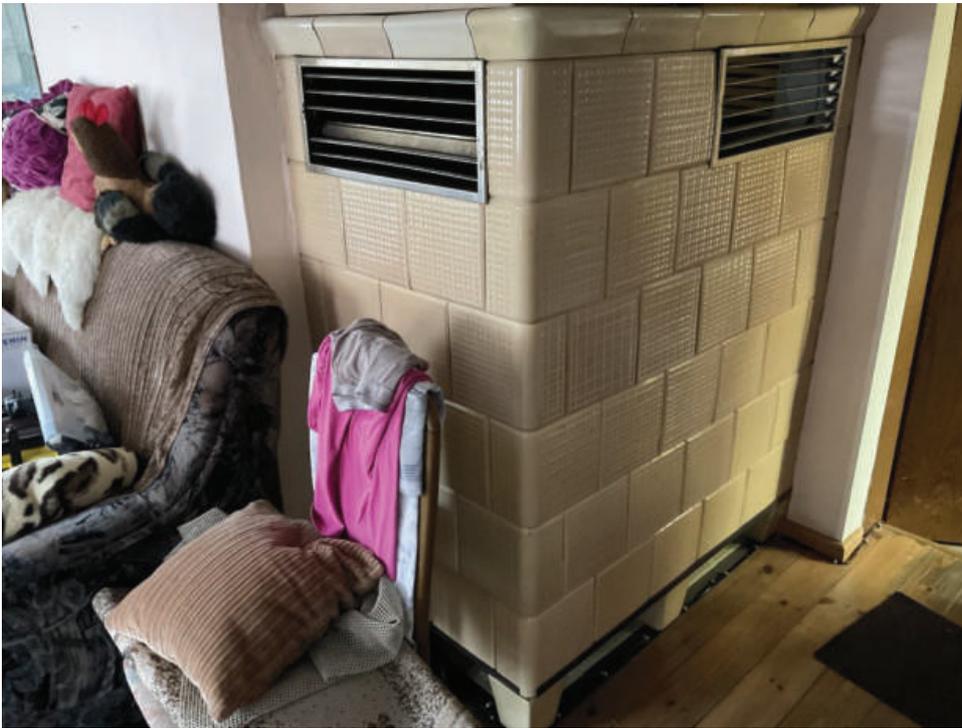
Heizung - Warmluft-Kachelofen für WZ und Bad, teilweise Einzelöfen, teilweise keine
Heizung, ausschließlich fossile Brennstoffe,

Heizung Wärmeluftofen für Wohnzimmer und Bad

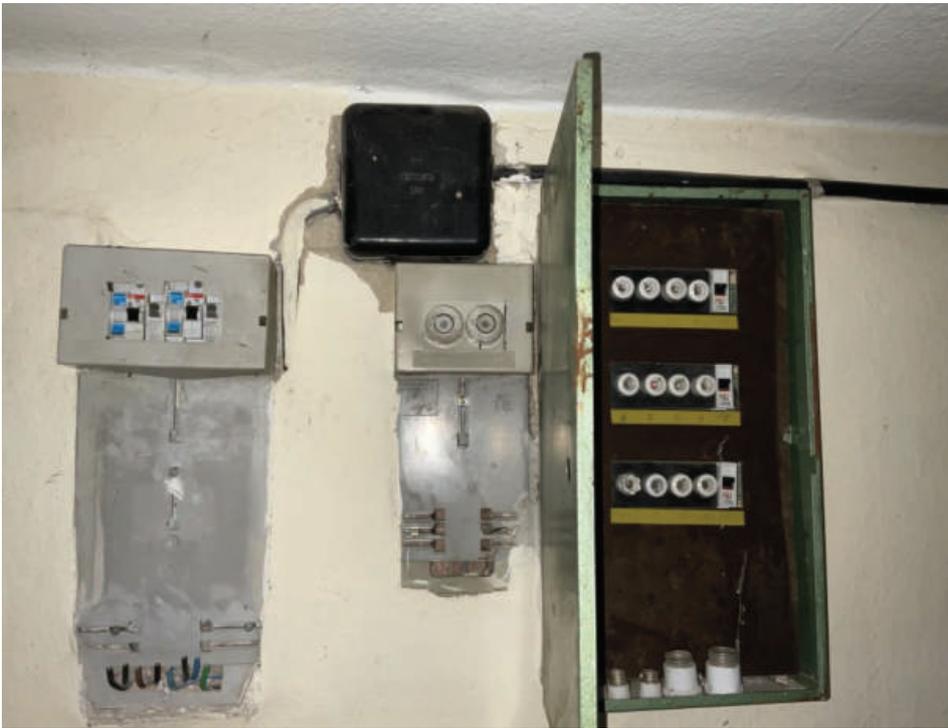
Elektro - technisch überaltert, teilweise Leitungen Kupfer, teilweise Aluminium

OG Elektroanlage

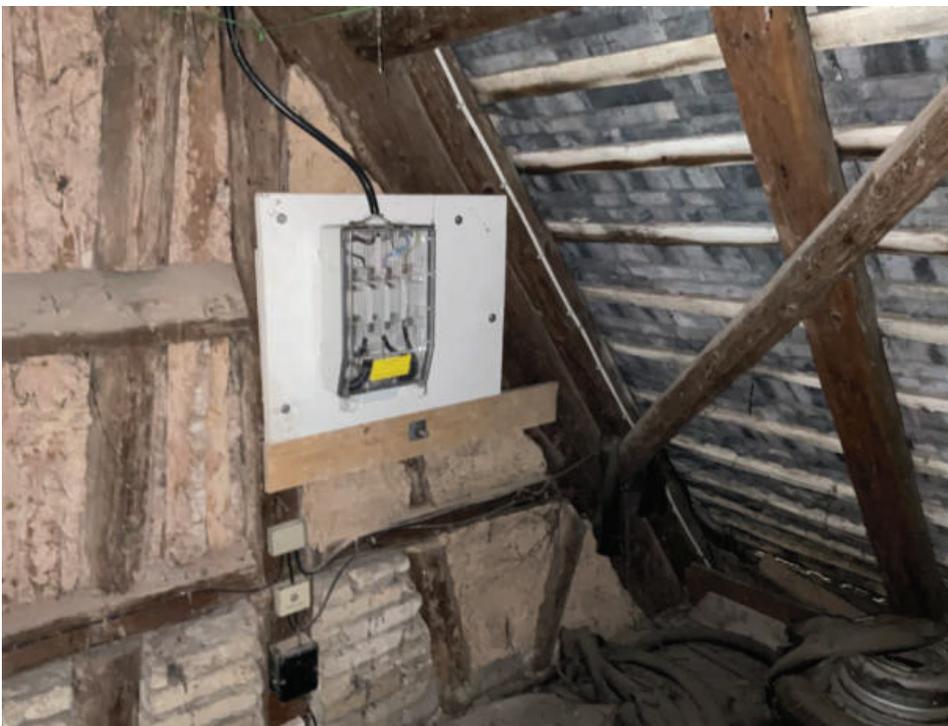
Dach - Dachkonstruktion noch im Originalzustand, zimmermannsmäßig abgebundenes
Pfettenkonstruktion, Lattung, Biberschwänze- Beton, keine Unterspannbahn, keine
Dämmung Dachflächen oder oberste Geschossdecke

Dachboden, Hausanschluss, Originalbauweise sichtbar
