**Exposé
ZUM**

GUTACHTEN

ZUR ERMITTLUNG DES VERKEHRSWERTES
(i.S.d. § 194 Baugesetzbuch)

Wohngrundstück, Ein- bis Zweifamilienhaus
98617 Meiningen, Platzwiese 5

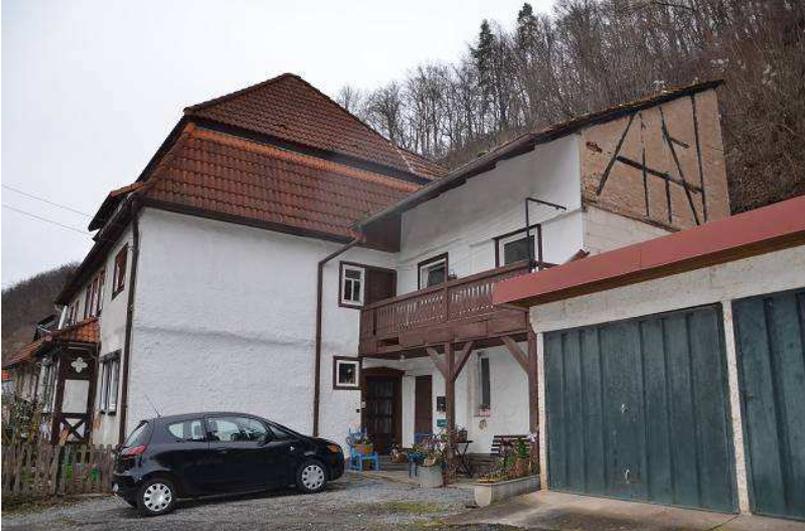
WOHNHAUS UND ANBAU

Der Altputz ist stark geschädigt. Die Dachkonstruktion, der Deckenbereich des DG und die Wandbereiche des Hinterraumes sind stark geschädigt in ihren konstruktiven Tragverhalten.

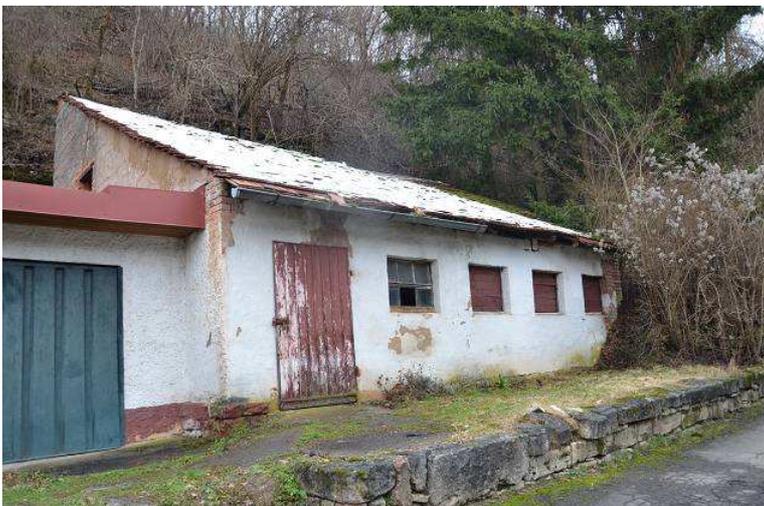
NEBENGEBÄUDE (SCHEUNE)

Die Scheune hat ein Pultdach im zimmermannsmäßigen Abbund mit Ziegeldeckung im Altbestand. Der Wandbereich zum Hang fehlt vollständig. Die übrigen Wände sind teilweise im MZ und Hohlblockmauerwerk, allerdings stark geschädigt und ein konstruktiver Verbund fehlt.

Die Einbauelemente (Türen, Fenster) sind verschlissen. Die elektrotechnische Ausstattung ist einfach.

Der Ausbau ist einfachst ohne nutzbare Decken, eigentlich ist eine nachhaltige Nutzung unter Beachtung wirtschaftlicher Kriterien nicht gegeben. Es handelt sich um eine abbruchreife Bauhülle. Der kleine Gewölbekeller lässt eine nachhaltige Nutzung zu.
