Amtsgericht Gera	Rudolf - Diener - Straße 1, 07545 Gera
Aktenzeichen	K 12/25
Objektart	Sonstiges (Bauernhof)
Anschrift	Mühlsdorf 29, 07586 Kraftsdorf

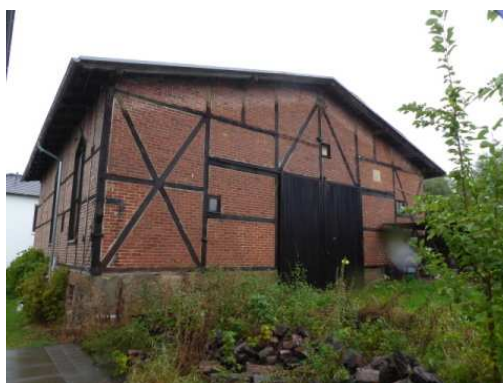
Nebengebäude	<p>Scheune und Pkw - Doppelgarage befinden sich in einem stark mangelhaften Zustand. Instandsetzungsmaßnahmen (u.a. Erneuerung der Dacheindeckung) sind dringend erforderlich. Bei der Scheune gehe ich von einer wirtschaftlichen Überalterung und einer Freilegung aus. Die Instandsetzungskosten dürften die einer Freilegung noch übertreffen.</p>
Hinweis	<p>Die vollständige Wertermittlung kann innerhalb der Geschäftszeiten beim Amtsgericht eingesehen werden.</p>
