| Amtsgericht Altenburg | Burgstraße 11, 04600 Altenburg |
| Aktenzeichen | K 16/26 |
| Objektart | Mehrfamilienhaus mit ehemals 4 WE |
| Anschrift | Altenburger Straße 50, 04610 Meuselwitz |

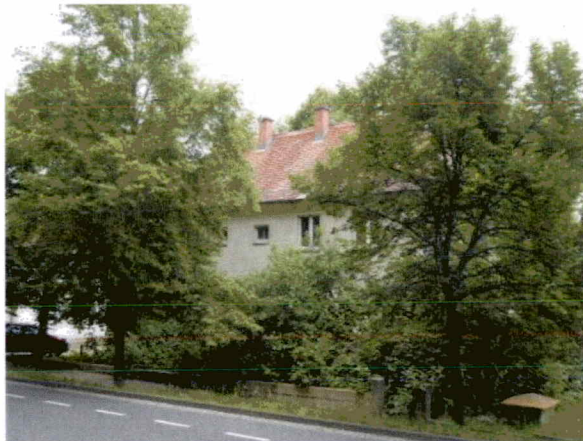
Blick von der Altenburger Straße

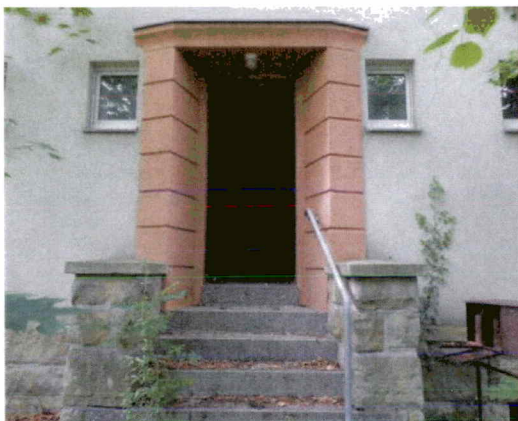
Hauszugang
