Exposé für das nachfolgend bezeichnete bebaute Grundstück

Objektadresse: Ortsteil Gießübel, Dachsbachstraße 24, 98667 Schleusegrund
**Bebauung: im schlechten baulichen Zustand befindliches leerstehendes
Einfamilienhaus und Nebengelass**

Grundbuch von Gießübel, Blatt 950, Lfd.Nr. 1
Gemarkung: Gießübel, Flurstück: 1195/2, Größe: 572 m²

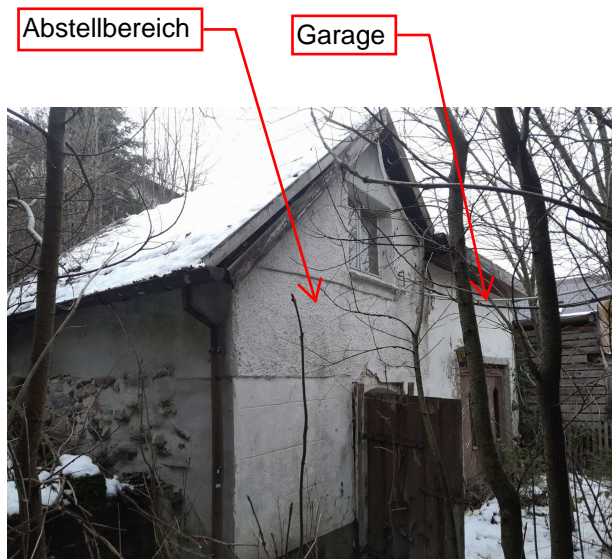
Blick vom Hof in nordwestliche Richtung auf das Nebengebäude

Das Gebäude hinterlässt von außen einen verwahten Eindruck. Die von außen sichtbaren Bauteile befinden sich in einem heruntergekommenen Zustand. Über einen langen Zeitraum hinweg wurden an diesen Bauteilen keine werterhaltenden Maßnahmen durchgeführt. Von Außen sind eine Vielzahl an Bauschäden und Baumängel erkennbar. Auf der Grundlage des von außen sichtbaren und des von außen gewonnenen Eindrucks wird unter Beachtung des längeren Leerstandes Folgendes vermutet: Der Zustand des Gebäudes zum Wertermittlungs- und Qualitätsstichtag lässt keine wirtschaftliche Nutzung mehr zu bzw. ist das Gebäude als wirtschaftlich verbraucht einzustufen. Das Gebäude befindet sich noch in einem Zustand, der eine Kernsanierung zulässt. Für eine nachhaltige wirtschaftlich sinnvolle Nutzbarkeit ist eine Kernsanierung erforderlich.
