Exposé

Mehrfamilienwohnhaus

Adalbertstraße 6

K 38/24

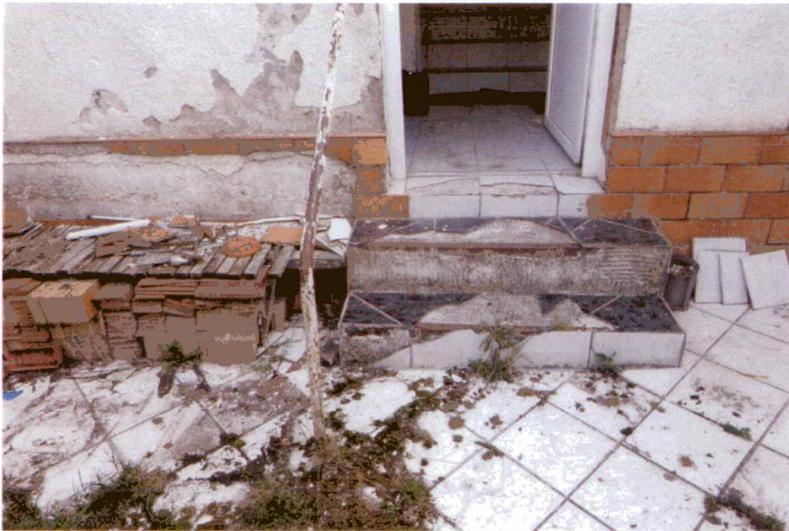
Foto 3

Zustand Hofbefestigung und
Zugangstreppe zum Haus

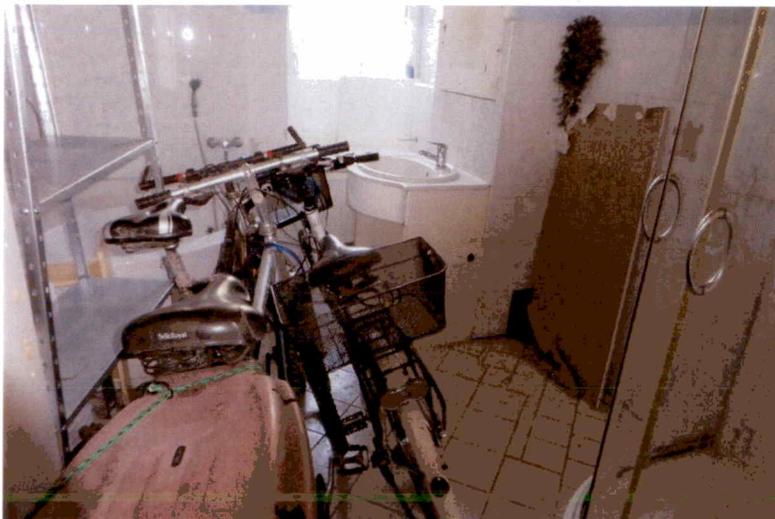
Foto 7
EG
Bad Wohnung rechts

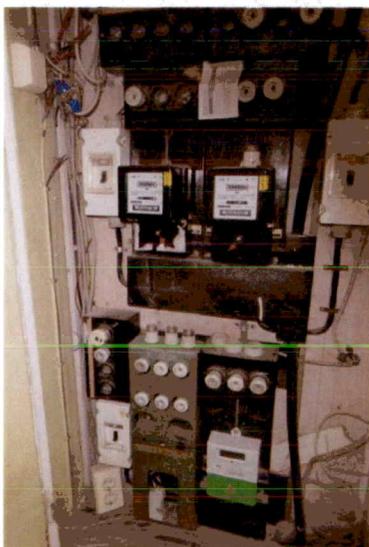
- deutliche Abnutzung von Boden- und Wandbelägen
- Ver- und Entsorgungsleitungen, insbesondere Elektrik nicht fachgerecht verlegt und überwiegend nicht mehr funktionsfähig
- Wärmedämmung der Gebäudehülle unzureichend
- Ansammlungen von Hausrat, Müll und Einrichtungsgegenständen im gesamten Gebäude

Foto 8
EG
Zähler und Sicherungen

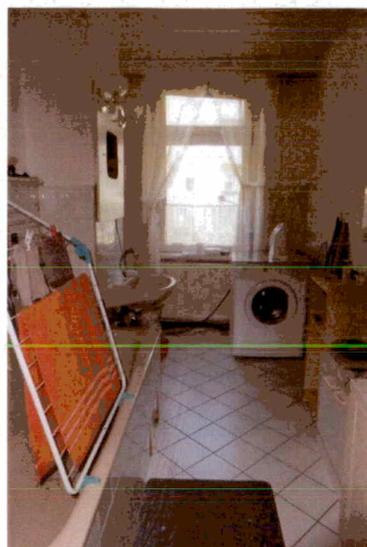
Foto 9
1. OG
Bad Wohnung links

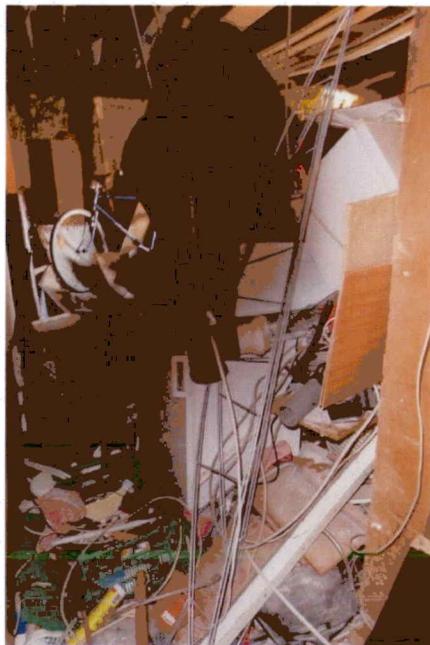
Foto 15

DG

nicht ausgebauter Teil
vollständig bestückt mit Hausrat
und Müll
