Exposé

für das nachfolgend bezeichnete bebaute Grundstück

Objektadresse: Ortsteil Steinfeld, Coburger Str. 19, 98646 Straufhain

Bebauung: im schlechten baulichen Zustand befindliches leerstehendes Wohnhaus (vermutlich Einfamilienhaus) mit angegliedertem historischen bäuerlichen Nebengelass

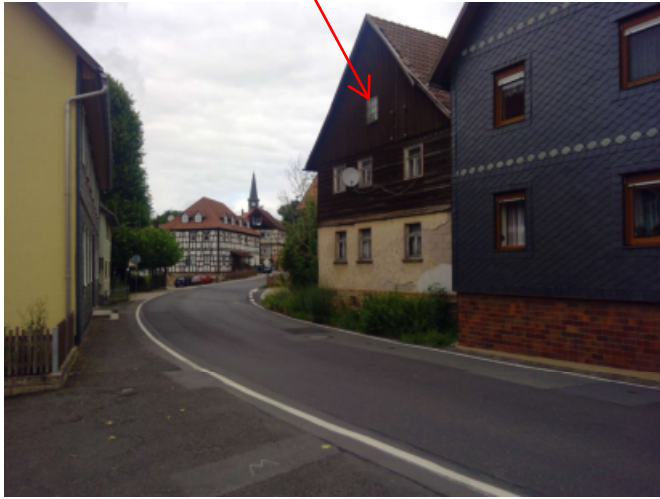
Wohnhaus

Blick von der Landstraße in nordwestliche Richtung

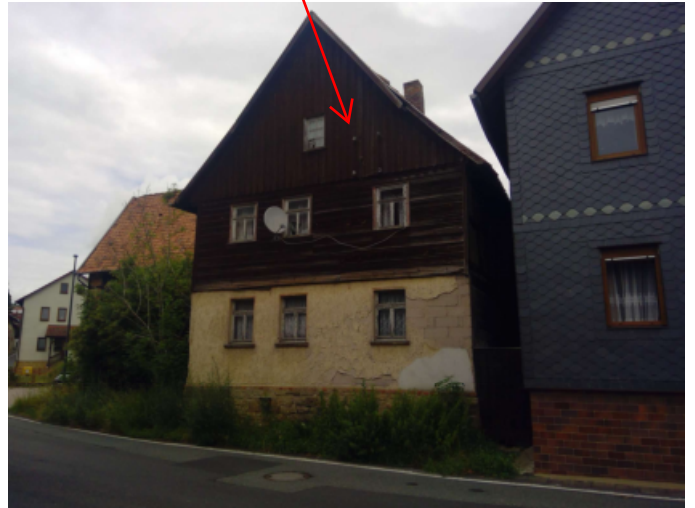
Wohnhaus

Blick von der Landstraße in nördliche Richtung

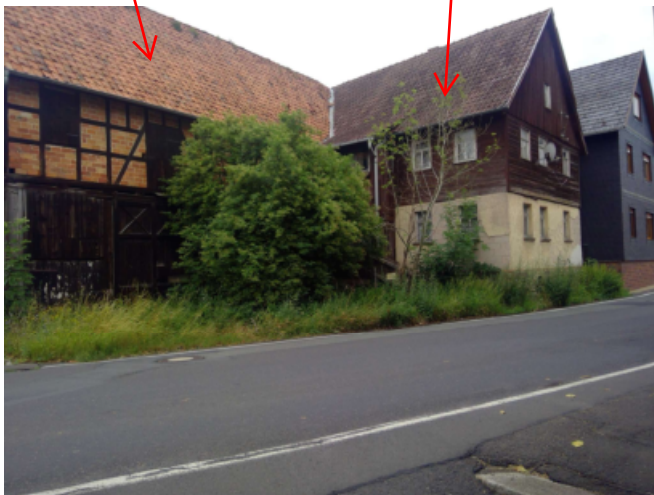
Wohnhaus

Blick von der Landstraße in östliche Richtung

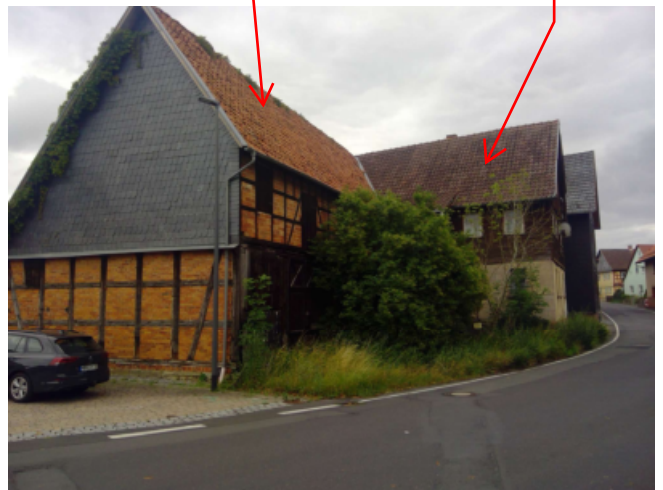
Wohnhaus

Blick von der Landstraße in ost-südöstliche Richtung

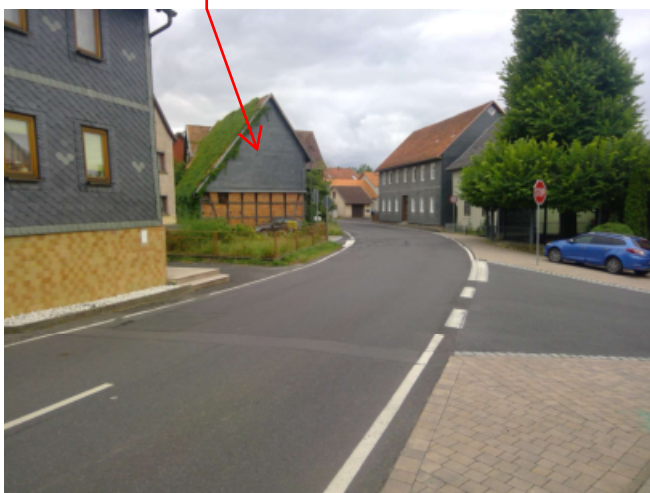
Scheune

Blick von der Landstraße in südöstliche Richtung

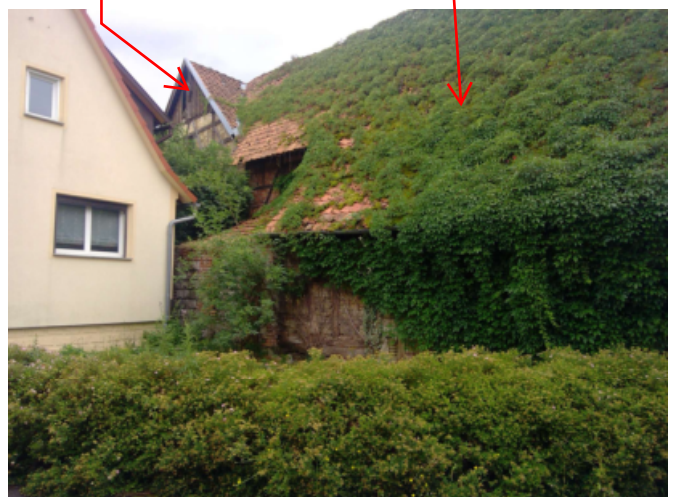
vermutlich ehemaliger
Stall mit Heuboden

Blick von der Gemeindestraße in südliche Richtung
