## **Unabhängiges Sachverständigen- Gutachten**

zur Hygiene-Validierung des manuellen Gläserpülgerätes  
***Bevi Felix Hot&Cold Standard***

erstellt im Zeitraum Mai-Juli 2021

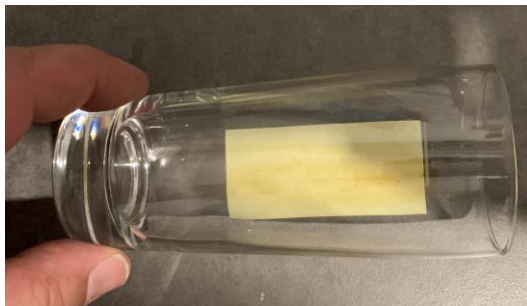
Für diesen Test wurden ausreichend Willibecher 0,2l mit jeweils 2,5ml der Verschmutzungsmatrix an einer definierten Stelle (gegenüberliegender Bereich des Füllstriches) kontaminiert. Diese Matrix wurde für 30 Stunden bei durchschnittlich 25°C antrocknen lassen.

**Abbildung 1: Willibecher 0,2l mit kontaminierter Innenfläche und Abstrichfläche**

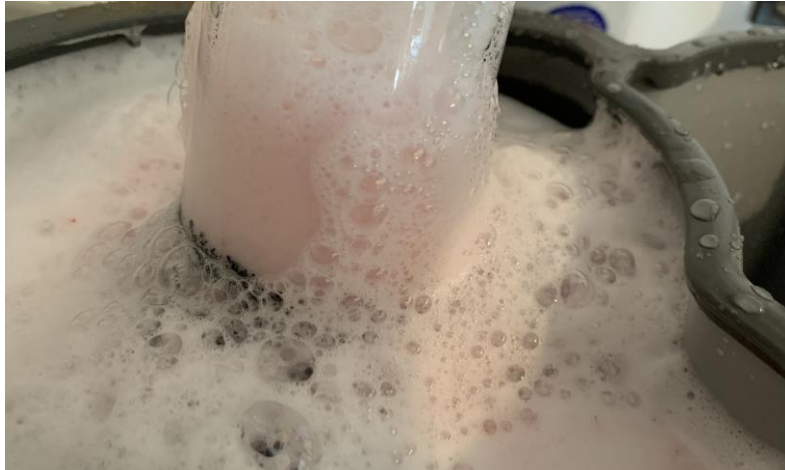
Zur Überprüfung dieser Anforderung wurde zur Reinigungslösung im Vorspültopf ein roter Lebensmittelfarbstoff hinzugefügt. Dieser sorgte für eine Rotfärbung des Schaumes des Reinigungsmittels.

*Abbildung 3: rot gefärbter Schaum im Vorspülbecken*

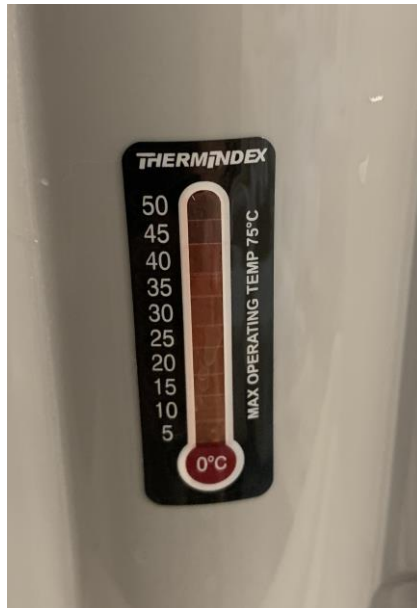
Die Anzeige auf dem Thermostrip des Gläserpülgerätes zeigte eine Temperatur von ca. 45°C.

**Abbildung 4: Thermostrip zur Schnell-Anzeige der Temperatur im Vorspültopf**

Mit dem Pt 1000 wurde im Topf eine Temperatur von 45,1°C ermittelt.

Der sogenannte „Thermoindex“ gibt demzufolge eine schnelle und zuverlässige Orientierung zur Temperatur im Vorspültopf.

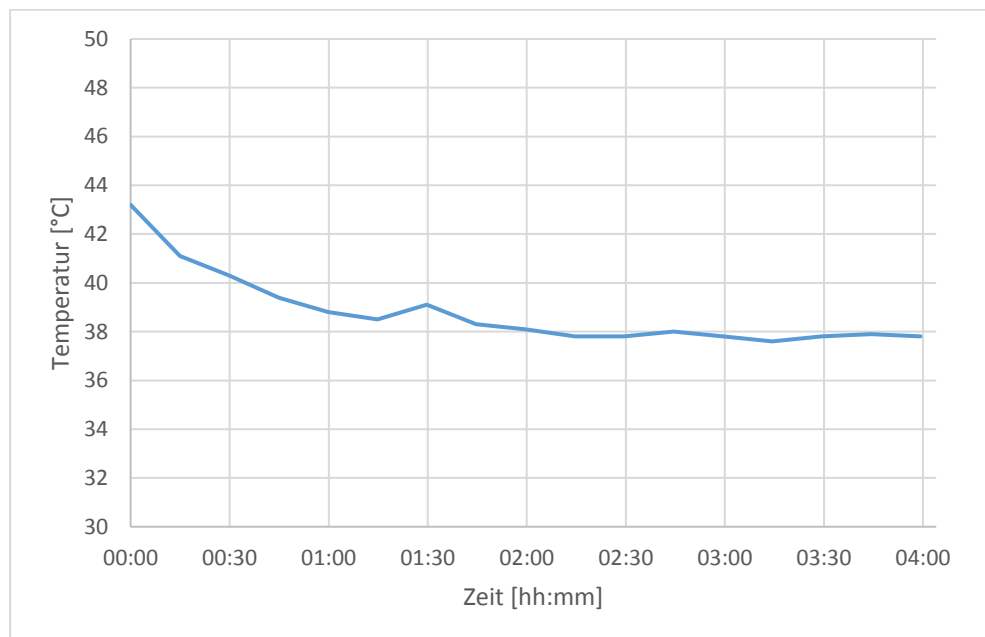
Die über den Untersuchungszeitraum aufgenommenen Temperaturen sind in Abbildung 5 dargestellt.

**Abbildung 5: Temperaturverlauf VOR dem Spülen von jeweils 5 Probengläser über einen Untersuchungszeitraum von 4 Stunden**

Die Temperatur kühlt erwartungsgemäß durch die 15-minütigen Spülpausen ab, kann aber durch das regelmäßige Nachfüllen mit warmen Wasser auf einem konstanten Niveau gehalten werden. Die Temperatur konnte durch das Spülen von 5 Gläsern durch den Nachfüllmechanismus im Schnitt um 2°K von ca. 38°C auf 40°C gehoben werden. Diese Temperaturzunahme wird durch die Untersuchungen in Abschnitt 3.1.3 belegt.

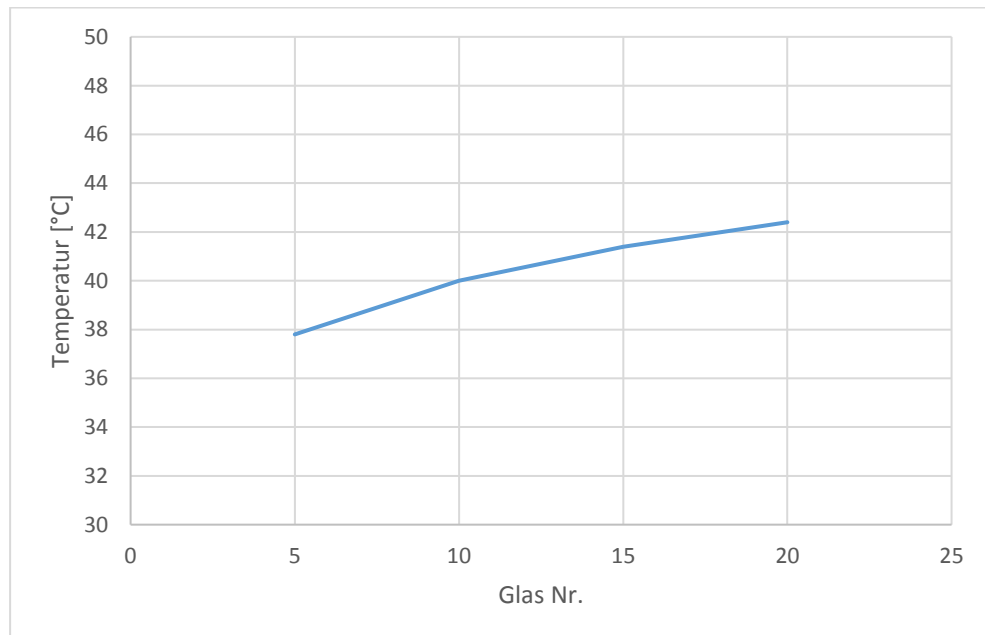
Die über den Untersuchungsbereich von 20 Gläsern festgestellten Temperaturen sind Abbildung 6 dargestellt.

**Abbildung 6:** Temperaturverlauf NACH dem Spülen von jeweils 5 Probengläser, kontinuierlich hintereinander

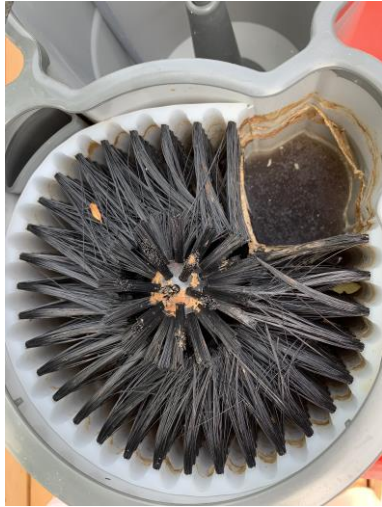
Das Ergebnis der Verschmutzung des Vorspülbeckens ist in Abbildung 7 zu sehen. Die im Vorspülbecken befindliche Matrix hatte eine Keimbelastung von mehr als  $2,5 \times 10^7$  KBE/ml.

**Abbildung 7:** Verschmutztes Vorspülbecken nach 4 Wochen mit deutlich sichtbaren Belägen und einer trüb-braunen Flüssigkeit im Inneren

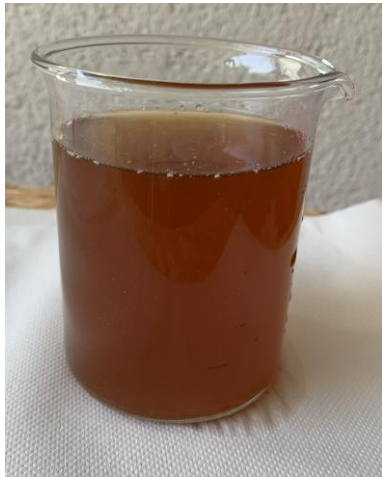
**Abbildung 8:** Verschmutzungsmatrix des Vorspülbeckens, mit welcher auch die Gläser für die Reinigkeitstests kontaminiert wurden. Der Keimgehalt betrug  $>2,5 \times 10^7$  KBE/ml

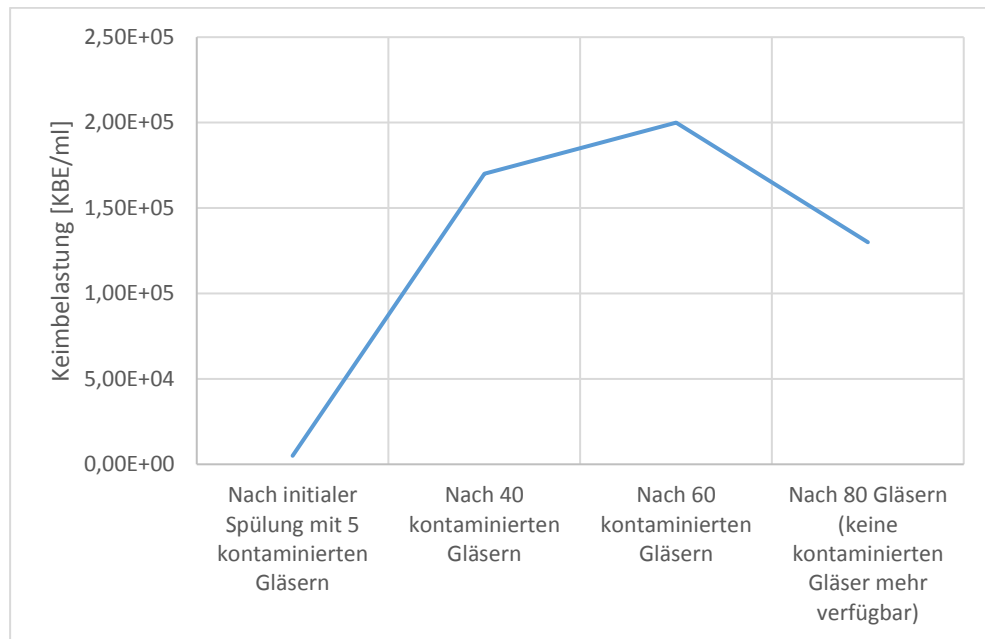
Die Überprüfung der mikrobiologischen Situation während der Versuchsdauer ist in Abbildung 9 dargestellt.

**Abbildung 9: Mikrobiologische Situation im Vorspülbecken während der Untersuchungsdauer**

Der Keimgehalt steigt bis auf ein Niveau von ca.  $2 \times 10^6$  KBE/ml an. Dies ist durch den kontinuierlichen Eintrag durch die stark verschmutzten Gläser logisch zu erklären.

Nachdem 60 Gläser gespült wurden, waren keine kontaminierten Gläser mehr vorhanden, weshalb die Spülversuche zur Temperaturermittlung mit sauberen Gläsern fortgesetzt wurde. Ab diesem Zeitpunkt ist eine Abnahme des Keimgehaltes im Vorspülbecken zu beobachten (vgl. letzten Datenpunkt in Abbildung 9).

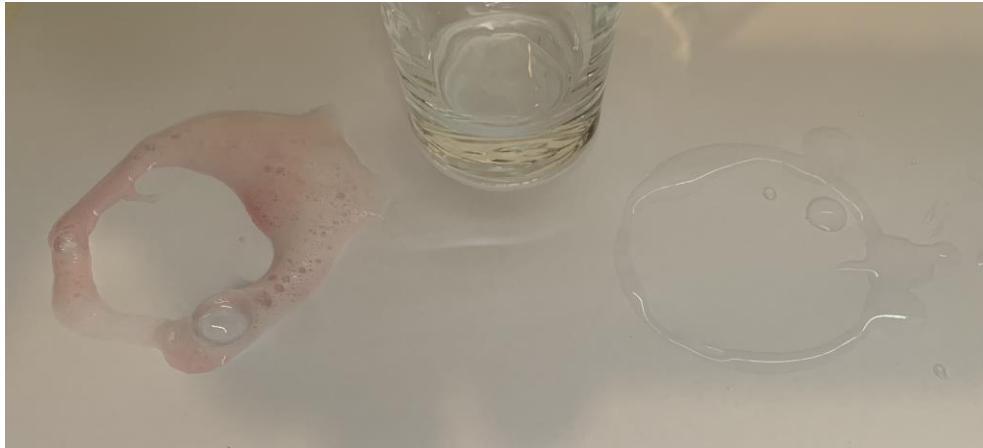
In Abbildung 10 ist das Ergebnis der Spüleistung des Nachspülbeckens zu sehen. Es konnten keine roten Farbstoffe mehr im Abtropfwasser festgestellt werden.

*Abbildung 10: weißes Blatt Papier mit dem Abtropfergebnis des gefärbten Schaumes (links) sowie dem klaren Nachspülwasser*

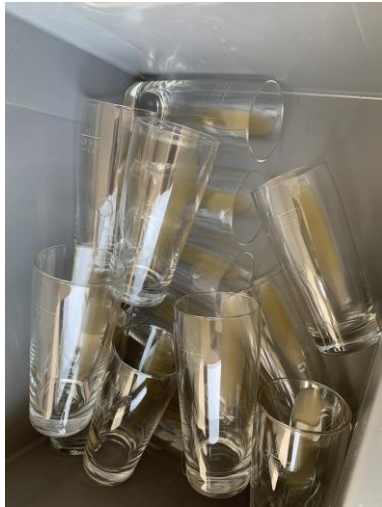
**Abbildung 11: Kontaminierte Gläser für die Reinigungsversuche mittels definiertem Abstrich**

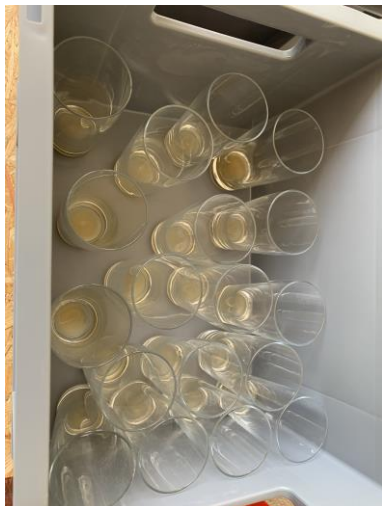
**Abbildung 12: Kontaminierte Gläser für die Langzeit-Spüluntersuchung**

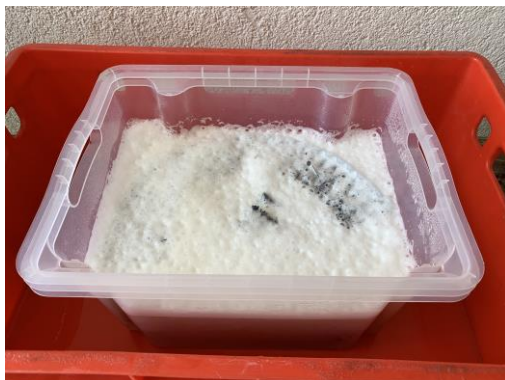
**Abbildung 13: In Chlorbleichlaugung eingelegte Spülbürsten des Bevi Felix**

Die zur Reinigung der Bürsten verwendete Chlorbleichlauge „Bevi Power Felix“ hat einen pH-Wert von 10.

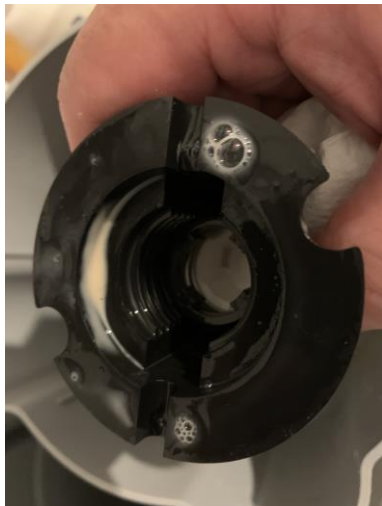
**Abbildung 14:** Kontaminiertes Wasserventil im Vorspülbecken. Der Biofilm kann nur dann erfolgreich entfernt werden, wenn das Gerät komplett zerlegt wird.

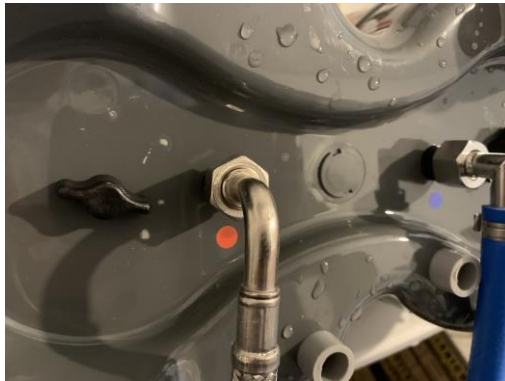
**Abbildung 15:** Unterseite des untersuchten Gläserspülgerätes mit farblichen Hinweisen zum Anschluss der Kalt- und Warmwasserleitung
