# Supervisión ambiental de cuencas

*Sistema San Cristóbal  
Quebrada La Iguaná*

*22 de octubre 2022*

Realizar la supervisión ambiental de la cuenca de la quebrada La Iguaná que abastece el sistema de San Cristóbal, identificando y valorando los sitios con afectaciones a la calidad y cantidad del recurso hídrico.

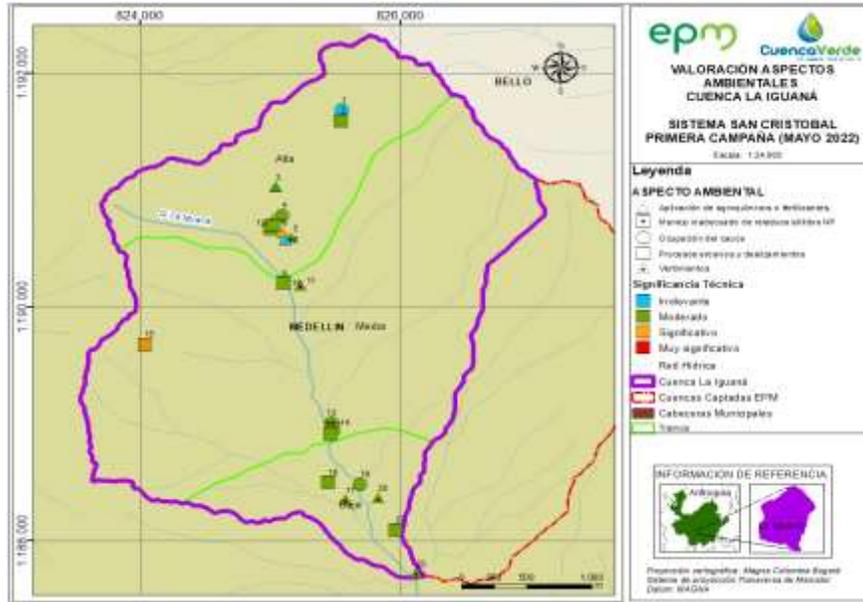
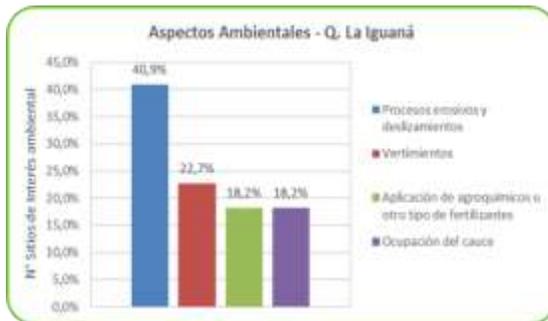
Sitios identificados 2022 S1  
 Aplicación de agroquímicos u otros tipos de fertilizantes  
 Deslizamientos  
 Significativos = 2

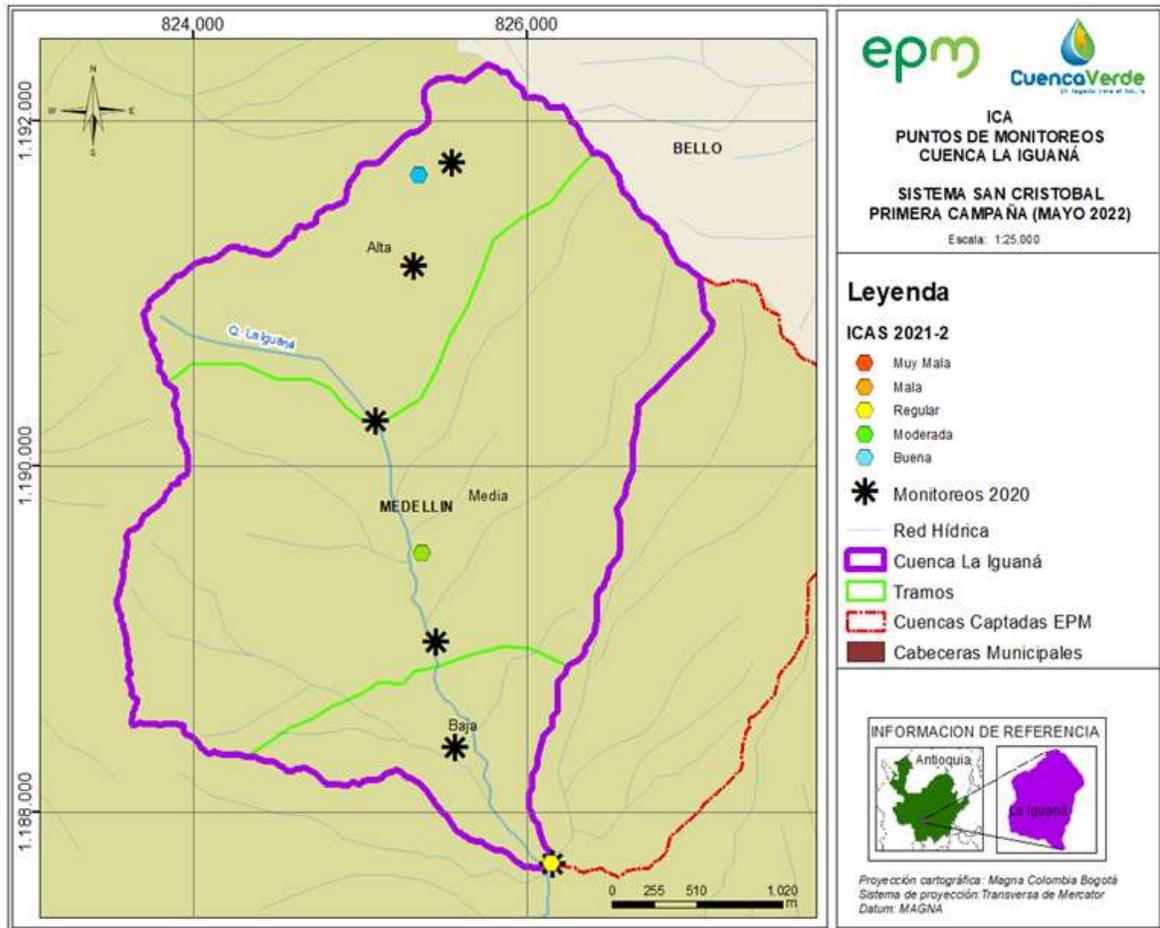
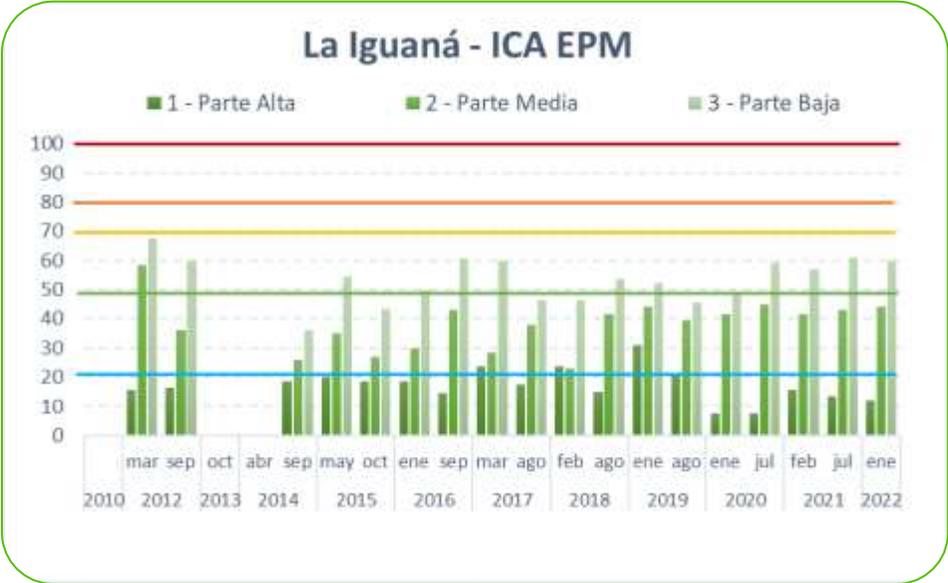
VALORACIÓN	ICA - EPM
Muy mala	51-100
Mala	70-80
Regular	50-69
Moderado	20-49
Buena	< 20

**FUENTE: Quebrada La Iguaná**

Parte Alta	BUENA
Parte Media	MODERADO
Parte Baja	MODERADO / REGULAR

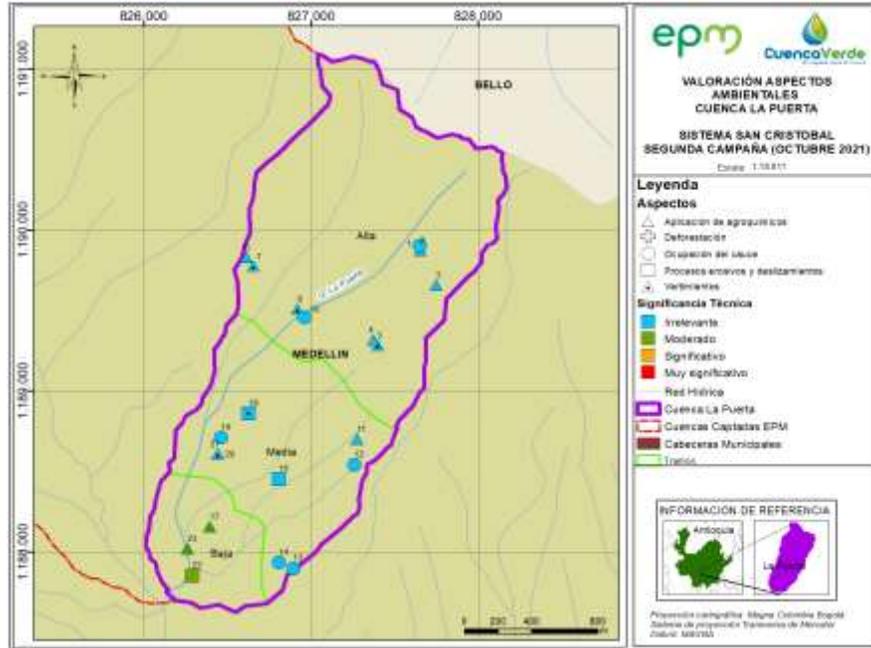
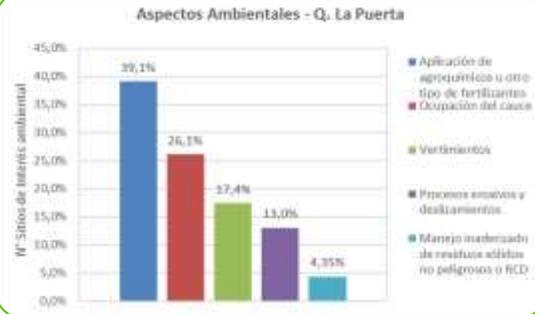
Sitios identificados 2021 S2

Vertimientos Significativos = 1

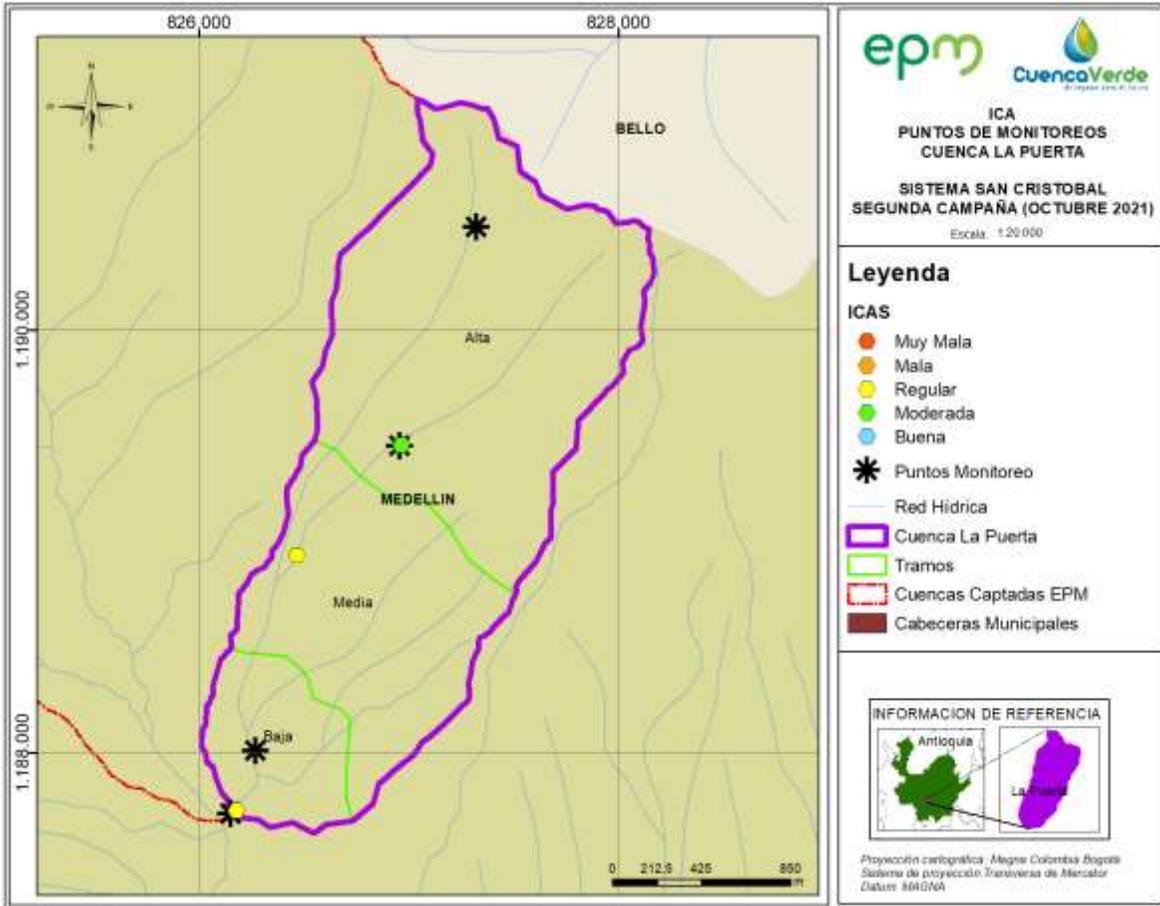
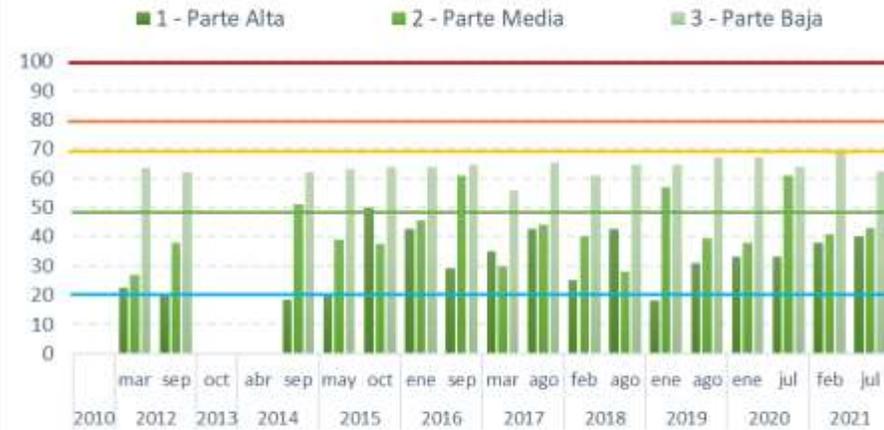
## La Puerta - ICA EPM

VALORACIÓN	ICA - EPM
Muy mala	81-100
Mala	70-80
Regular	50-69
Moderado	20-49
Buena	< 20

FUENTE: Quebrada La Puerta

Parte Alta	MODERADO
Parte Media	MODERADO / REGULAR
Parte Baja	REGULAR

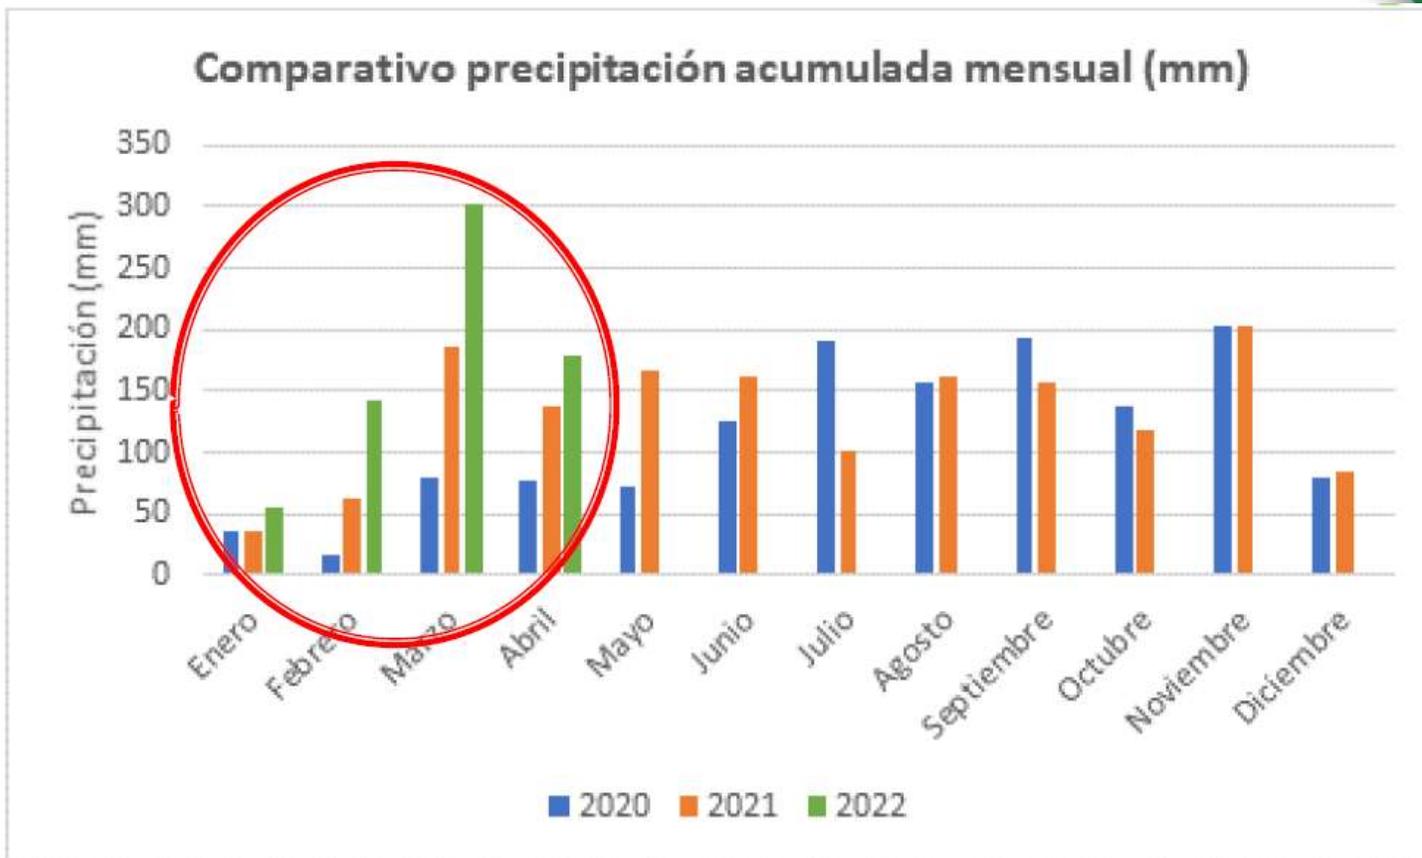
Incremento de las lluvias durante el primer trimestre de 2022 comparado con los registros históricos de los años 2020 y 2021

Incremento de aprox 60% comparando el histórico de precipitación de marzo de 2022 vs marzo 2021

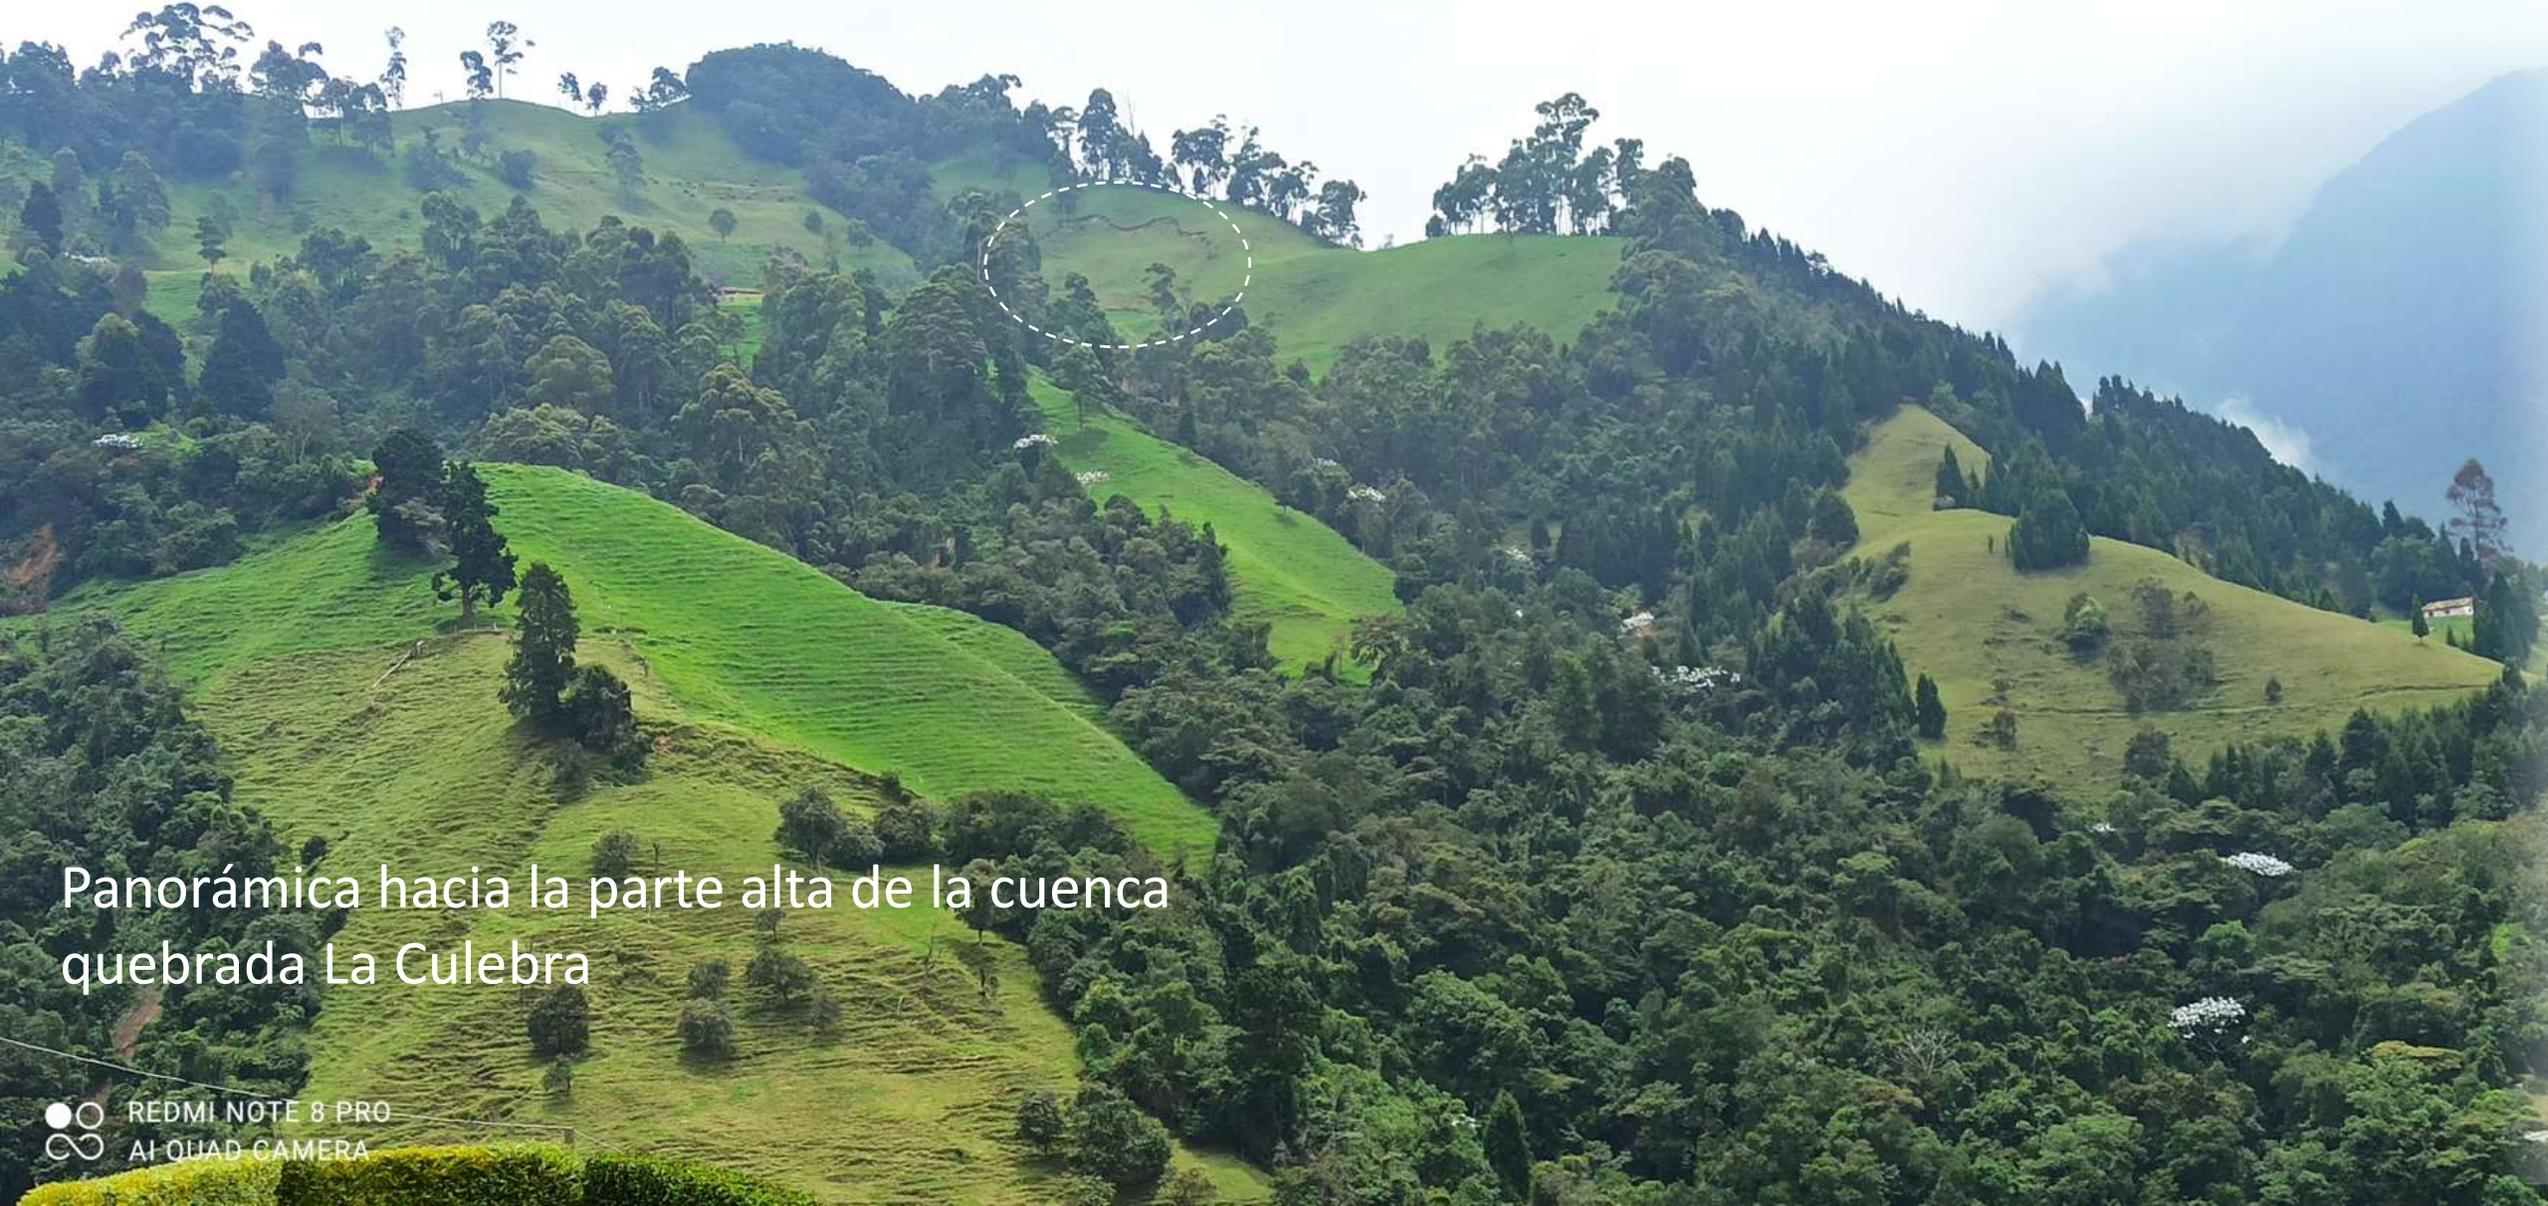
Panorámica hacia la parte alta de la cuenca  
quebrada La Culebra

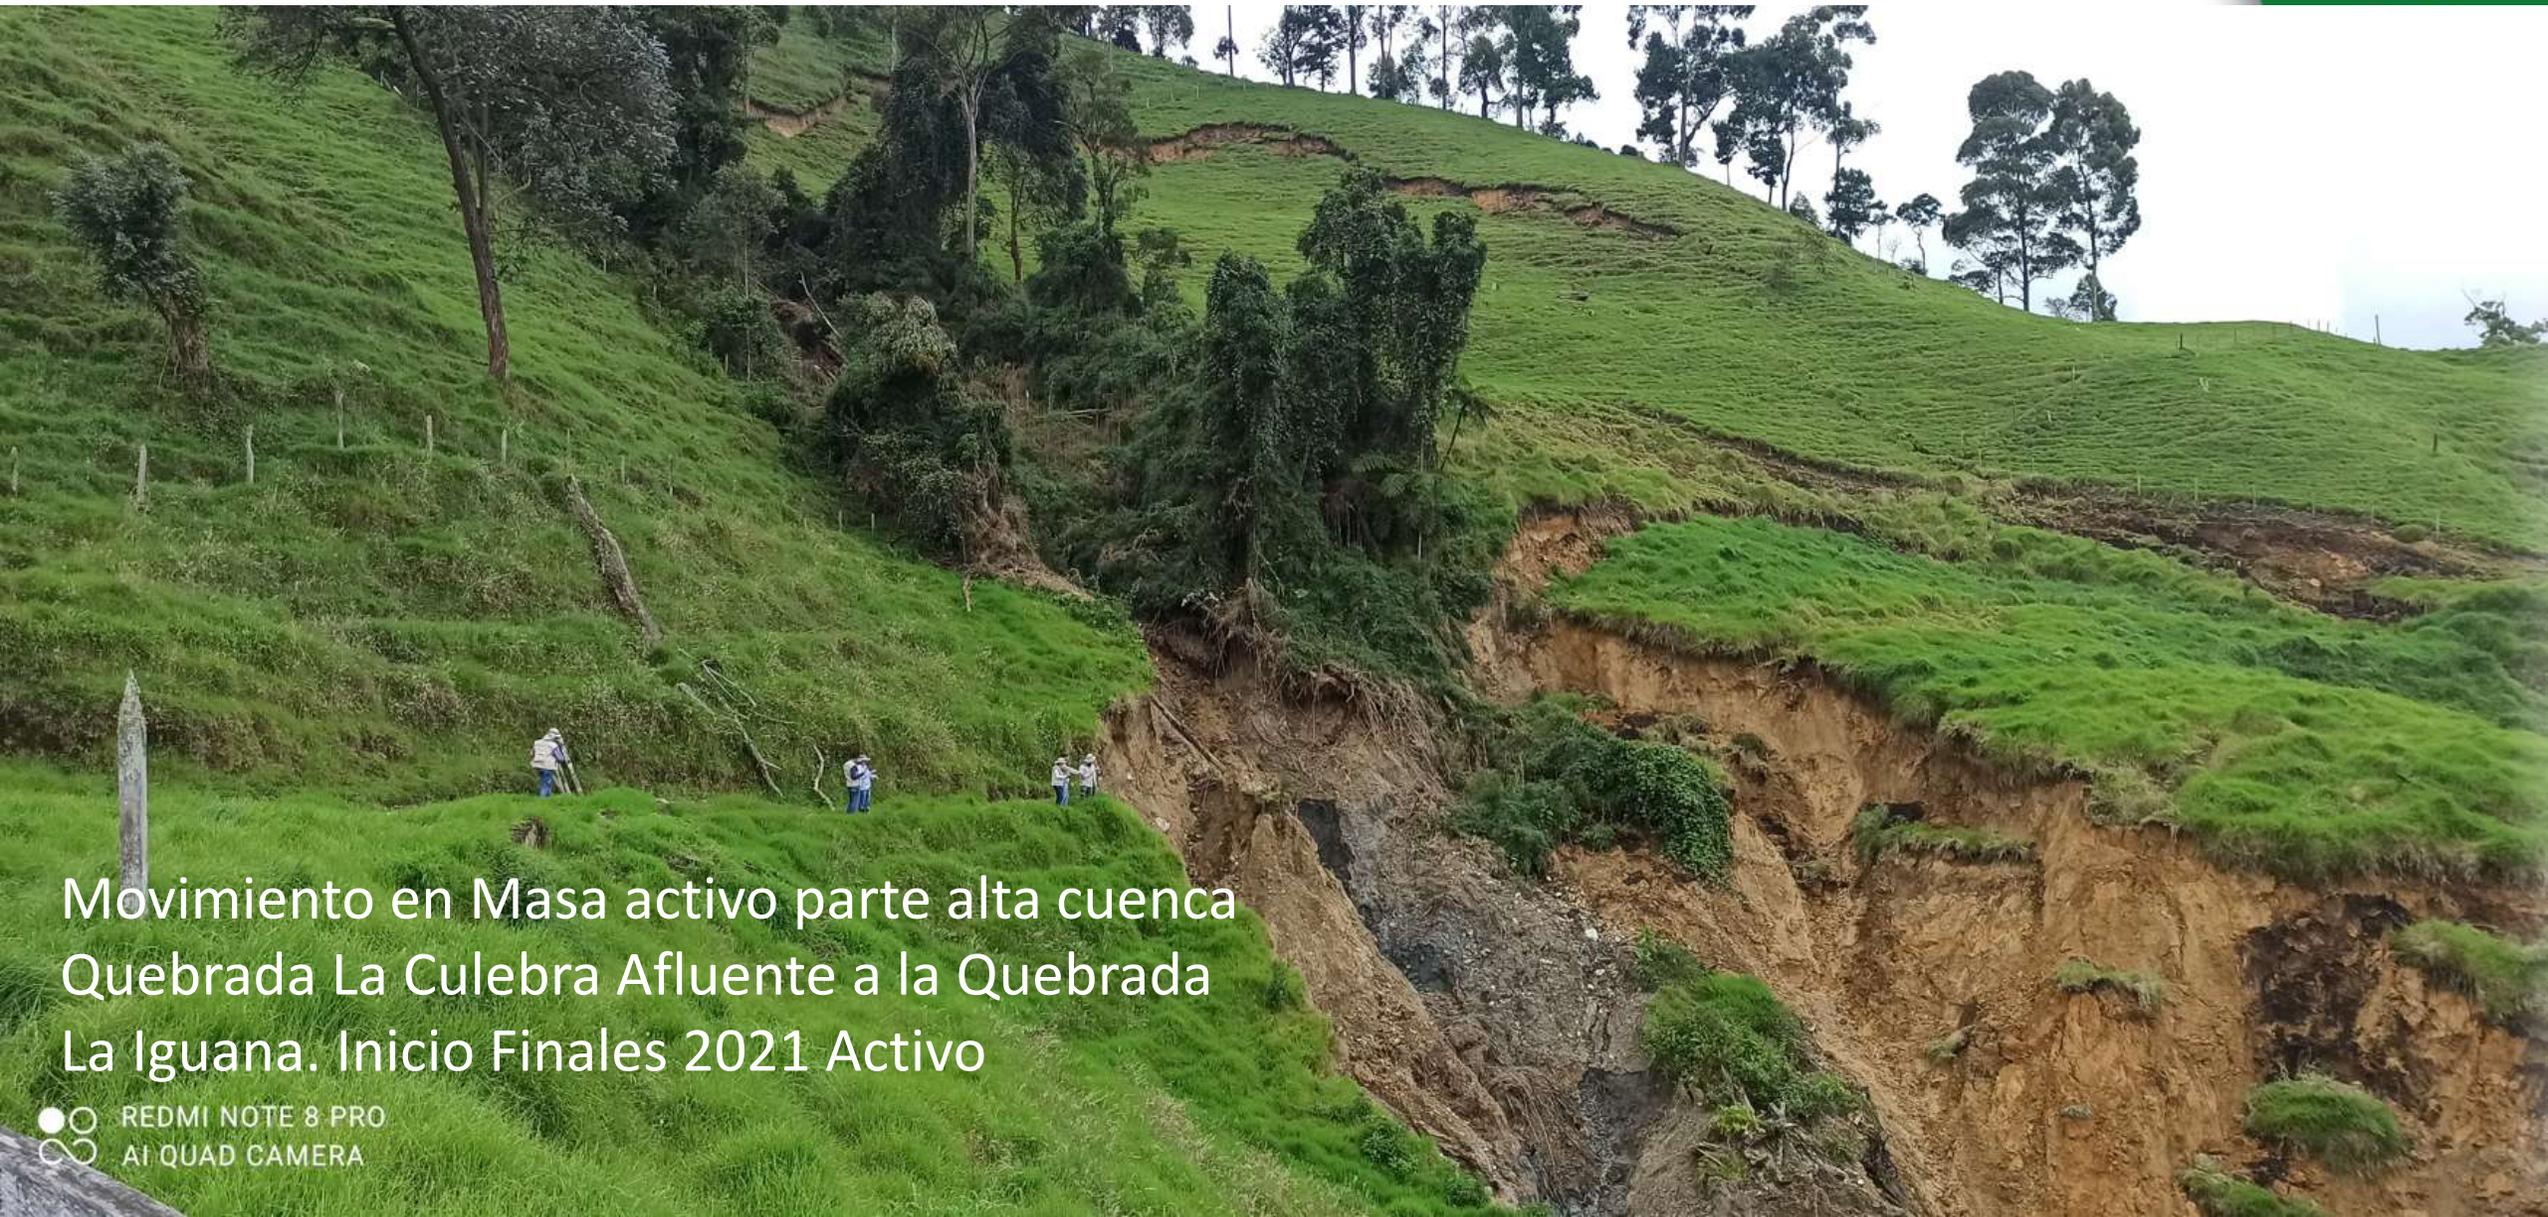
Movimiento en Masa activo parte alta cuenca  
Quebrada La Culebra Afluente a la Quebrada  
La Iguana. Inicio Finales 2021 Activo

- ✓ Otra de las afectaciones que se han presentado recientemente están asociadas a deslizamientos de gran magnitud sobre un afluente de la Q. La Iguaná, afectando la captación del agua.

- ✓ Aunar esfuerzos entre los diferentes entes privados y públicos para la implementación de acciones de restauración (activa y pasiva), en las zonas de retiro obligatorio, que permitan la recuperación de la vegetación natural en los tres tramos de la cuenca.

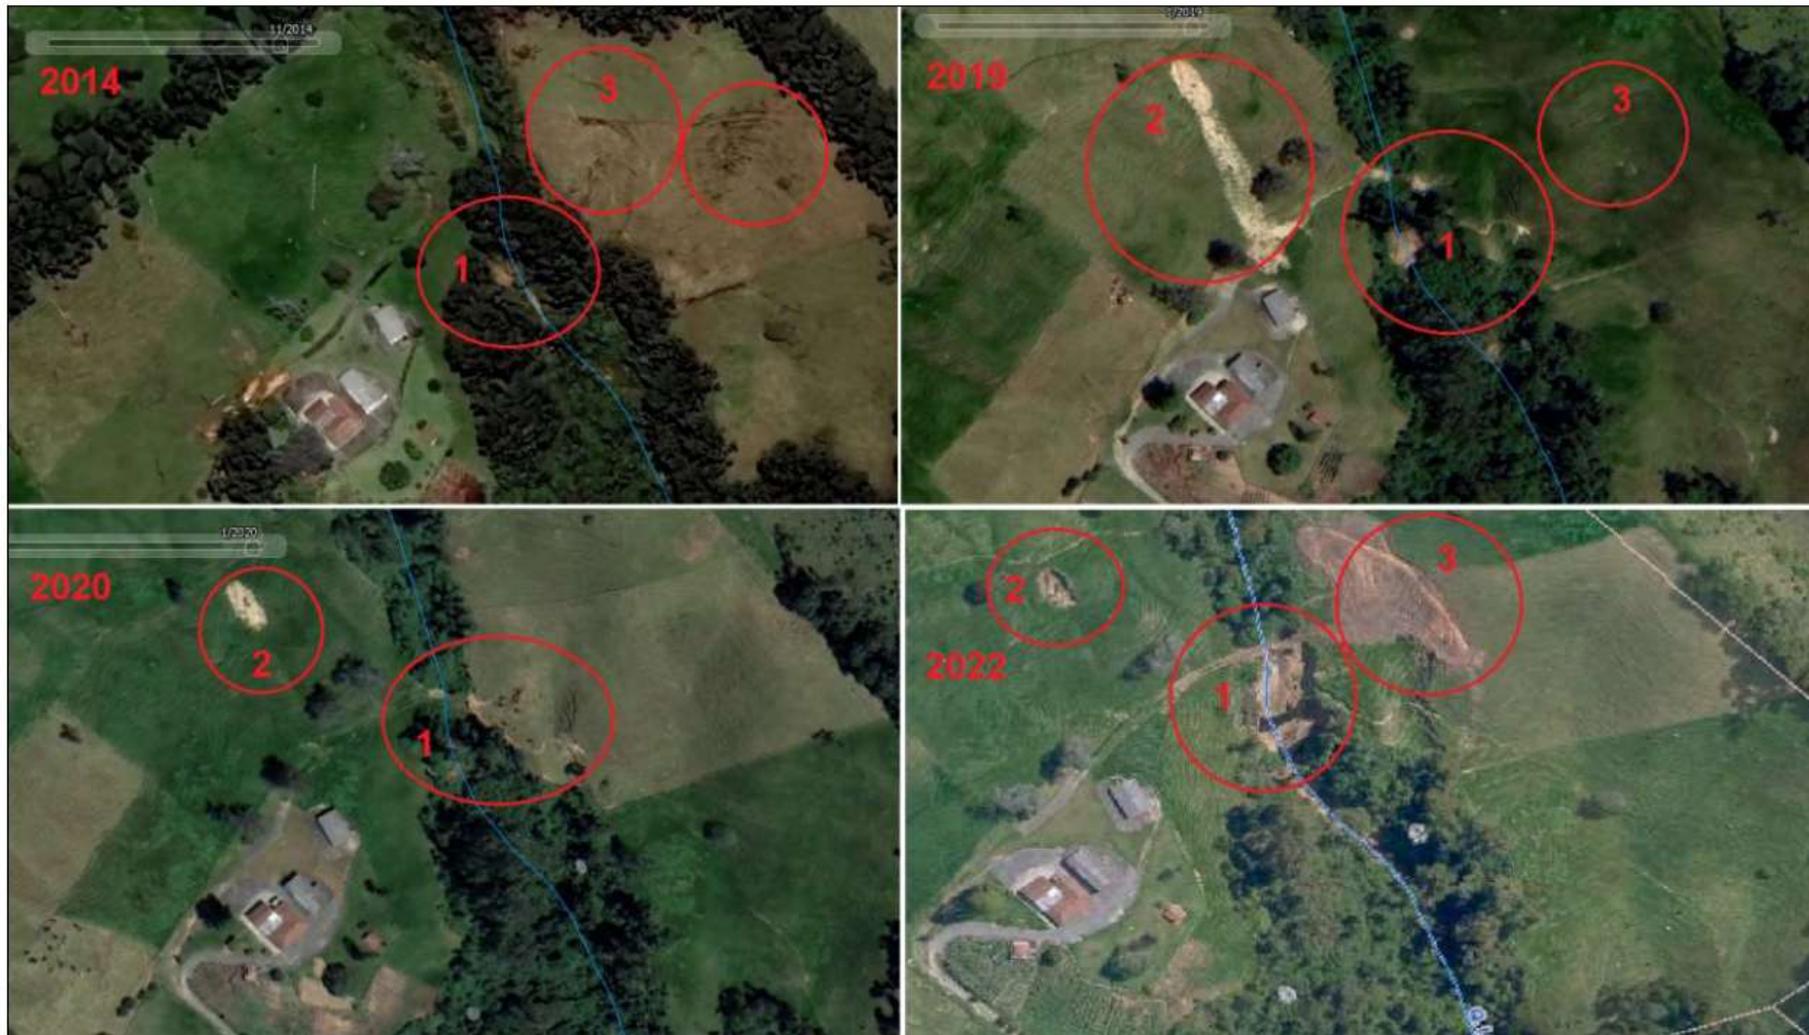
Presencia de procesos de remoción en masa en la zona desde el año 2014.

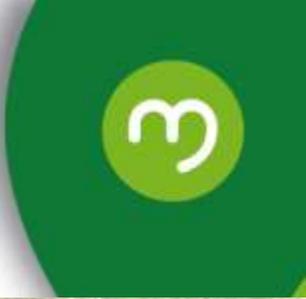
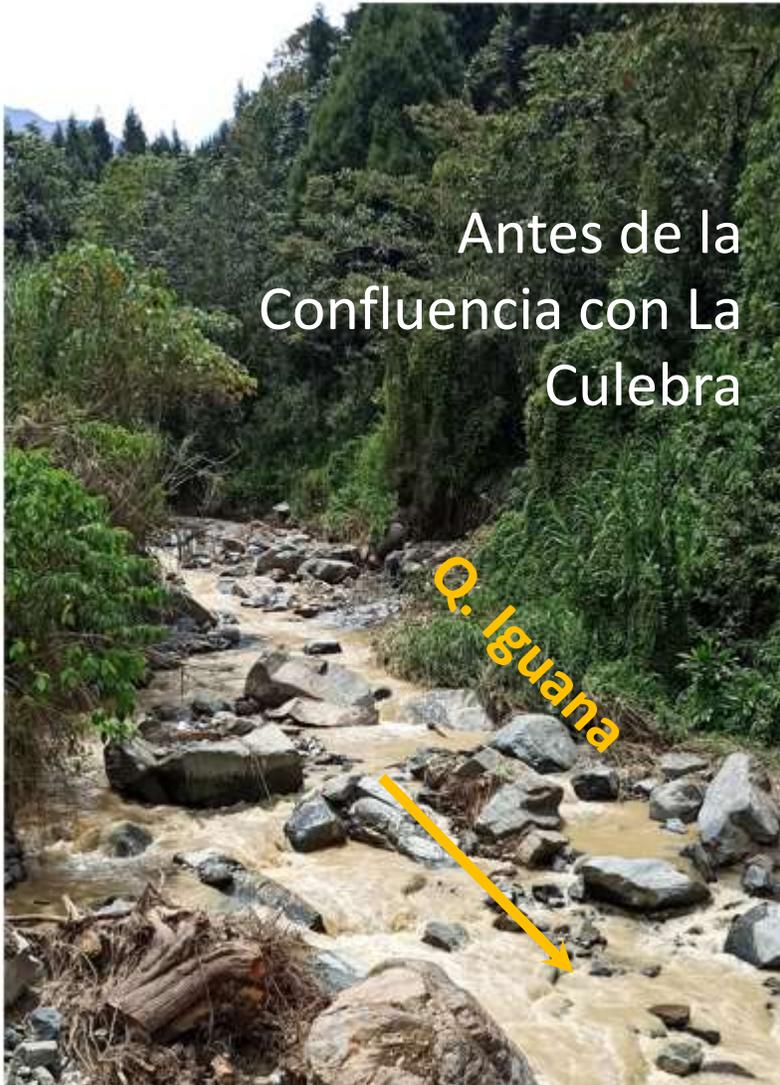
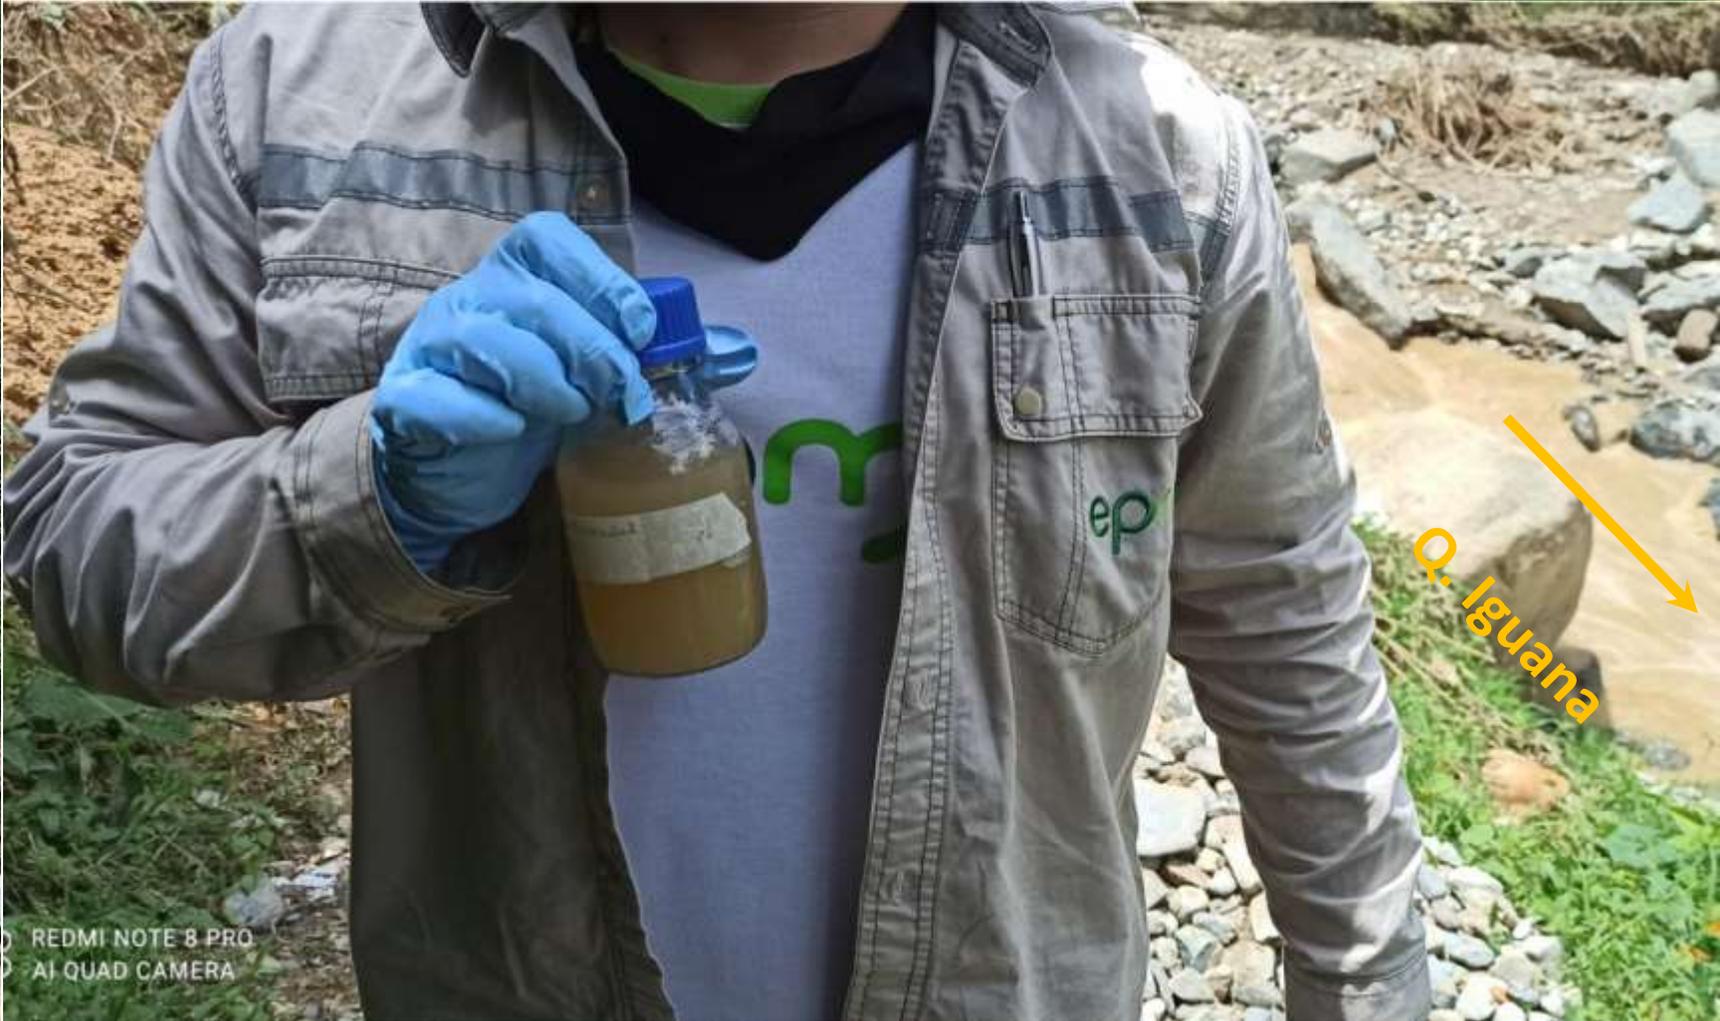
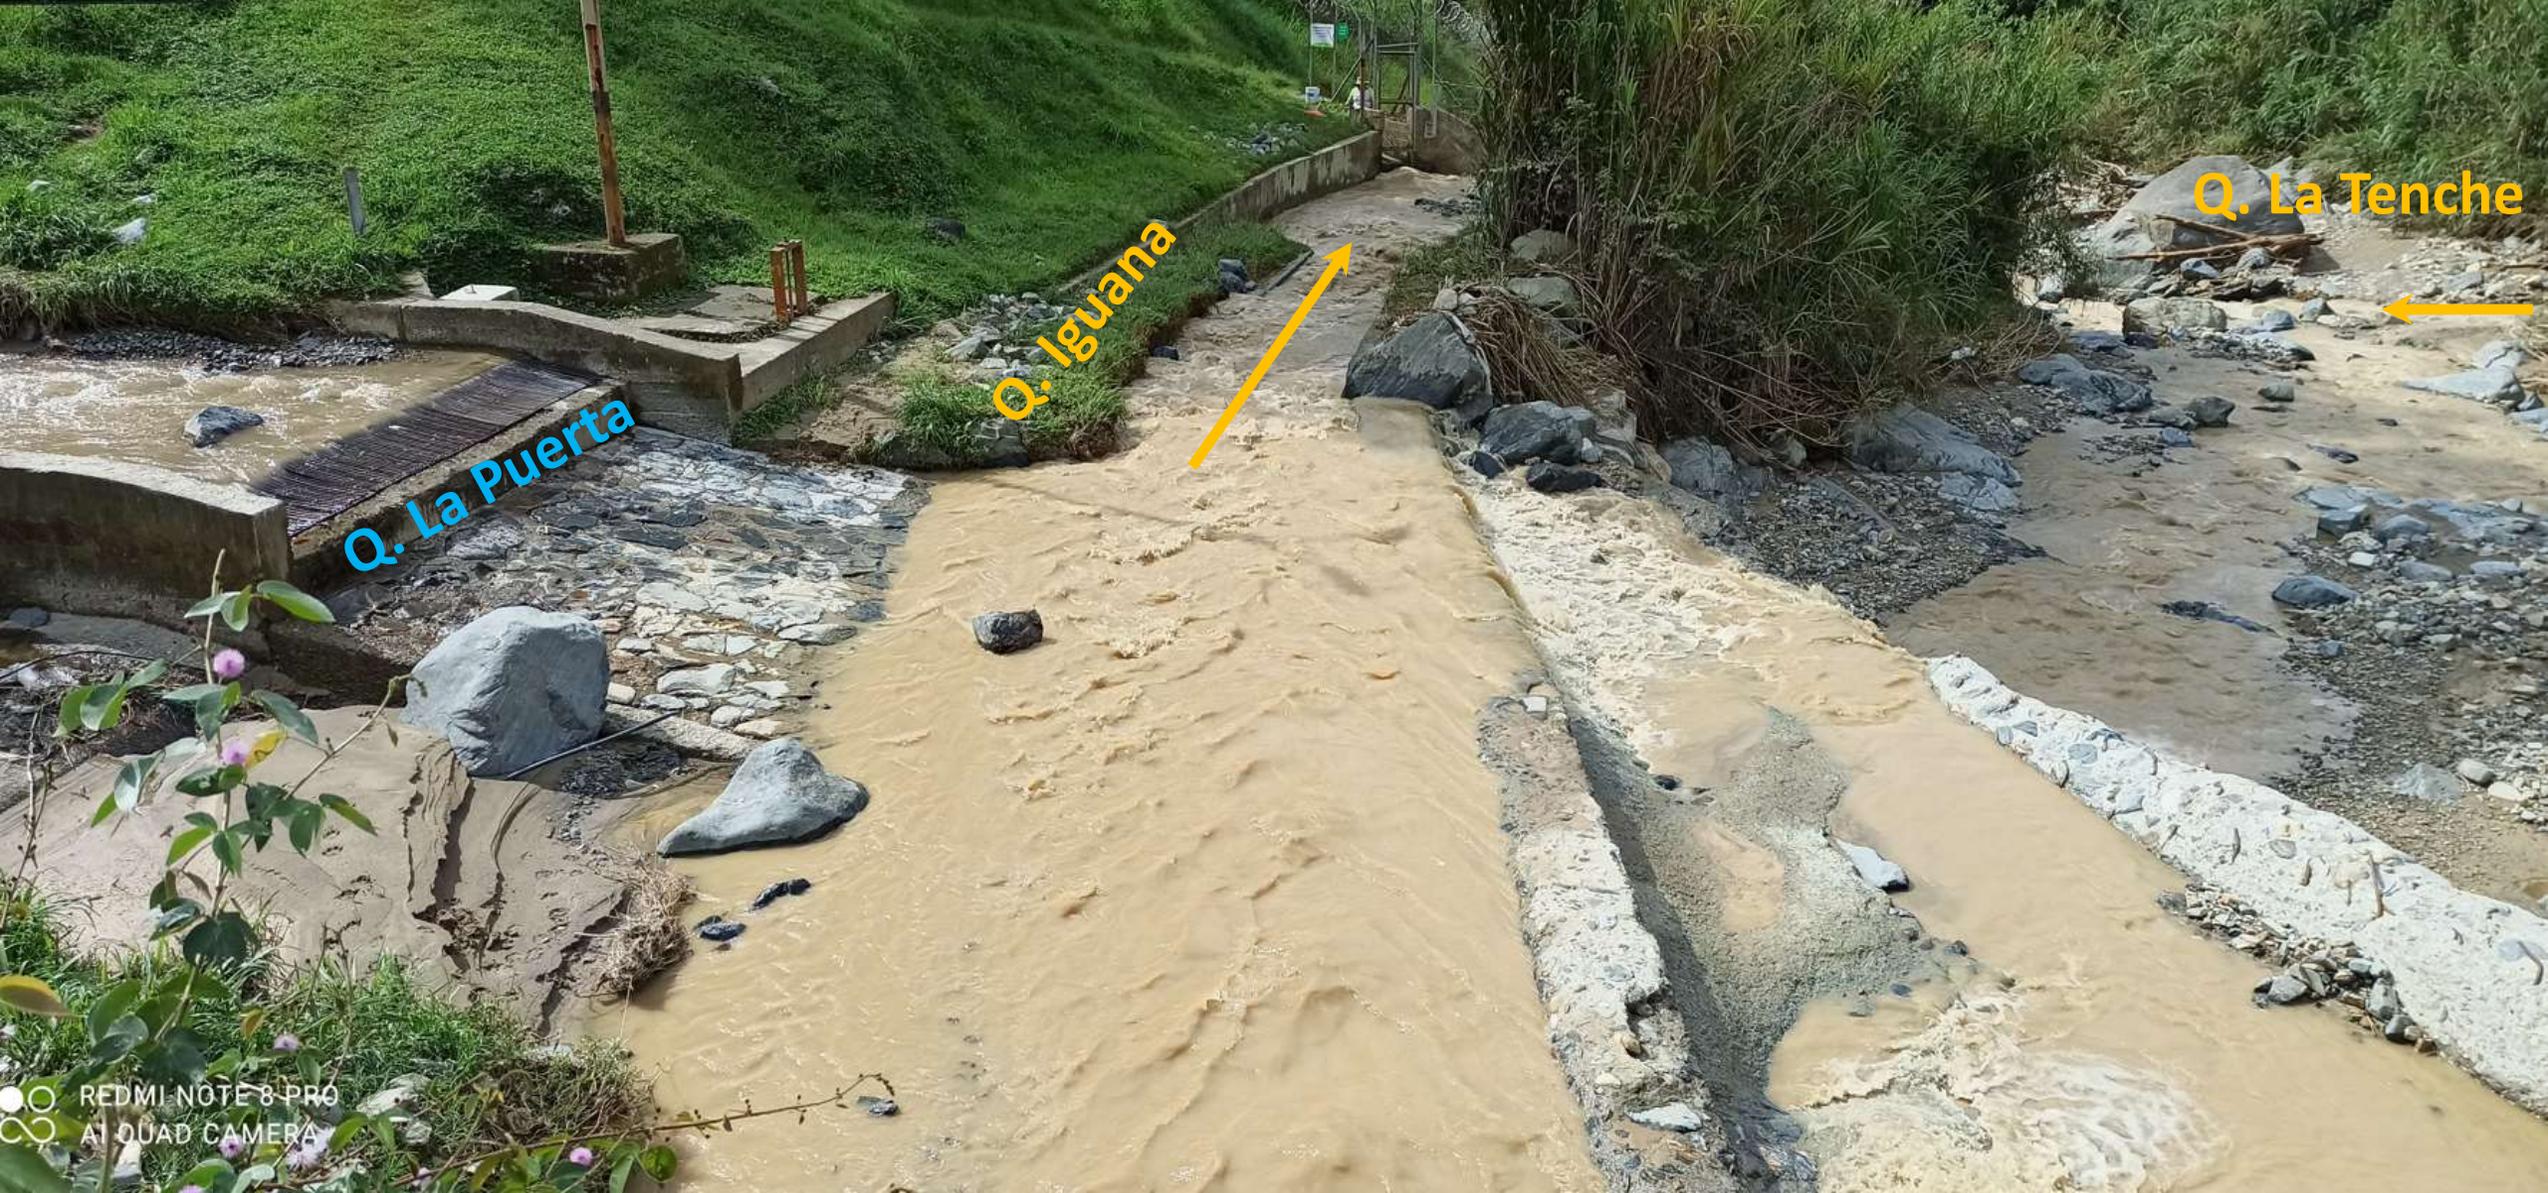
# Sistema Captación San Cristóbal: Fenómenos Presentes

Q. La Puerta

Q. Iguana

Q. La Tenche

- ✓ Coordinación con diferentes dependencias de EPM y del Distrito de Medellín (Secretaría de Medio Ambiente, DAGRD)
- ✓ Se configuro mesa de trabajo con las entidades del Distrito para analizar ampliar diagnostico de la problemática.
- ✓ Se Evaluaron alternativas de mediano y largo plazo para mantener la continuidad, calidad, cobertura y confiabilidad del sistema San Cristóbal.
