广州市生物岛-大学城隧道 土建工程**B**标

设计及施工方案概述

广东省水利水电第三工程局
二00七年十一月

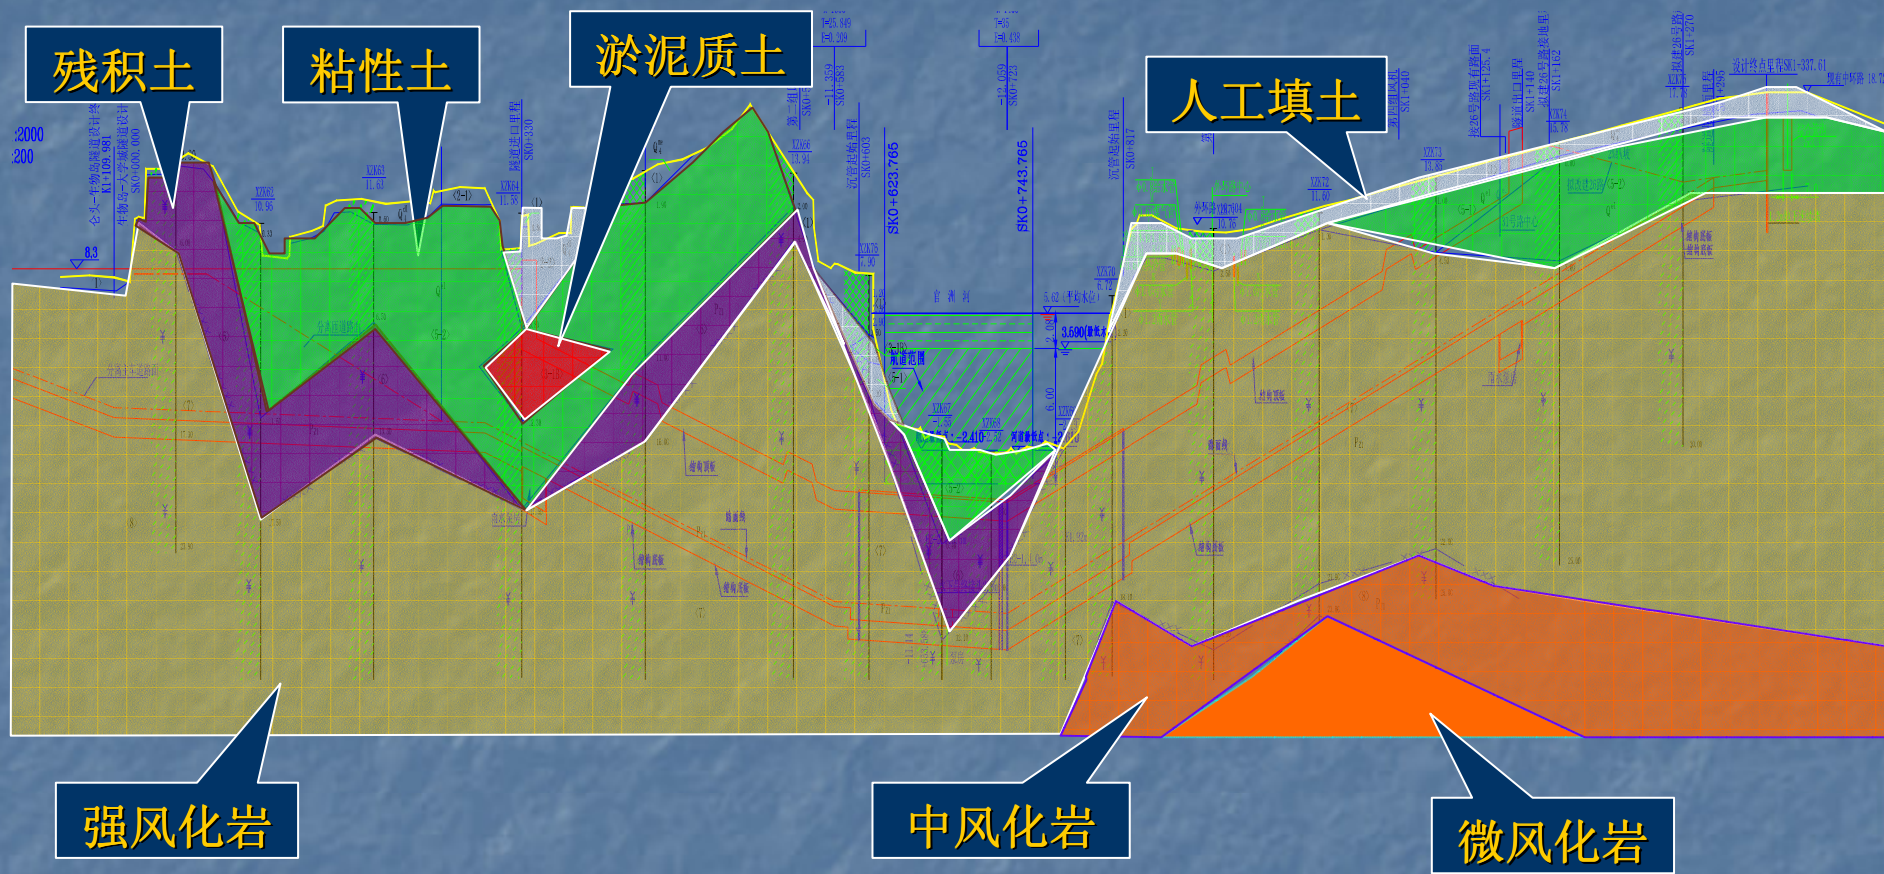
2) 地质概况

1. 结构座落在硬塑状残积土、全风化到强风化混合岩。
2. 不存在砂土液化问题。

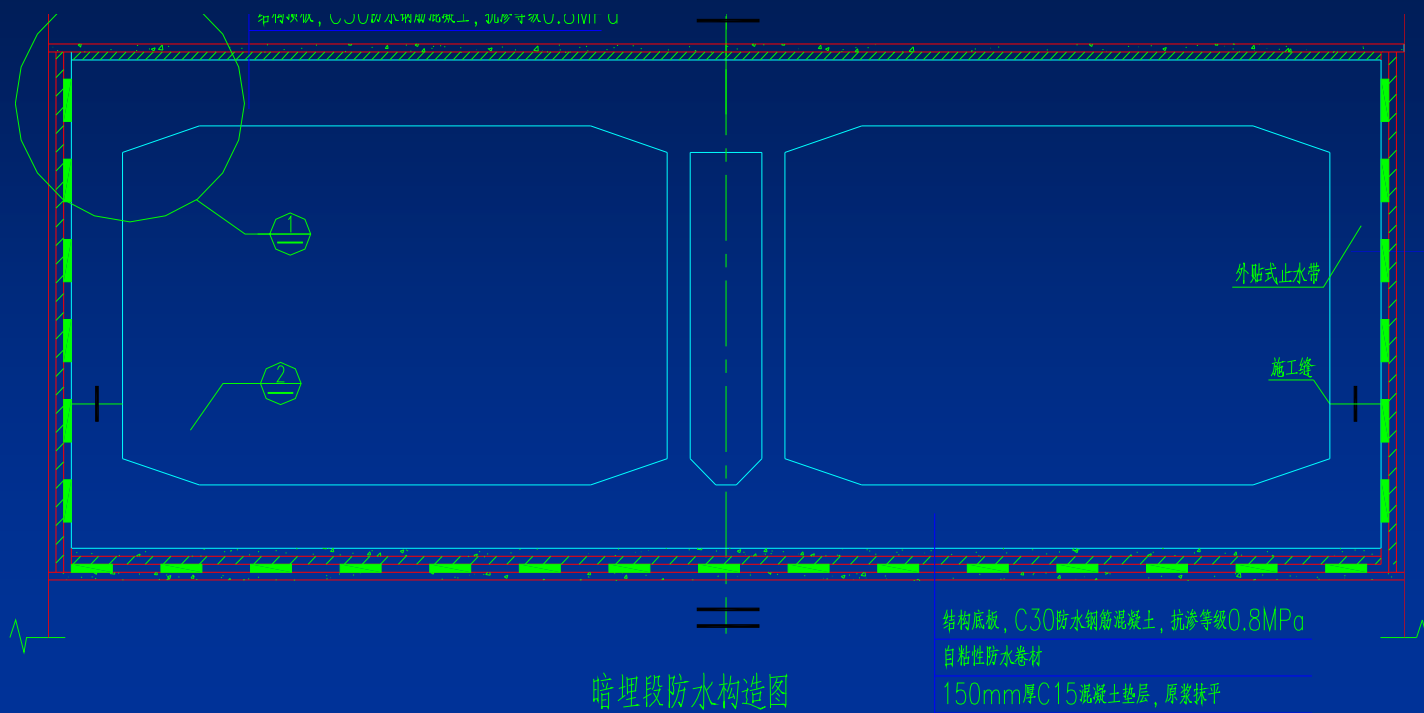
3) 结构防水

岸上段采用防水混凝土, 抗渗标号S8, 顶板、侧墙和底板采用自粘性防水卷材, 全外包防水

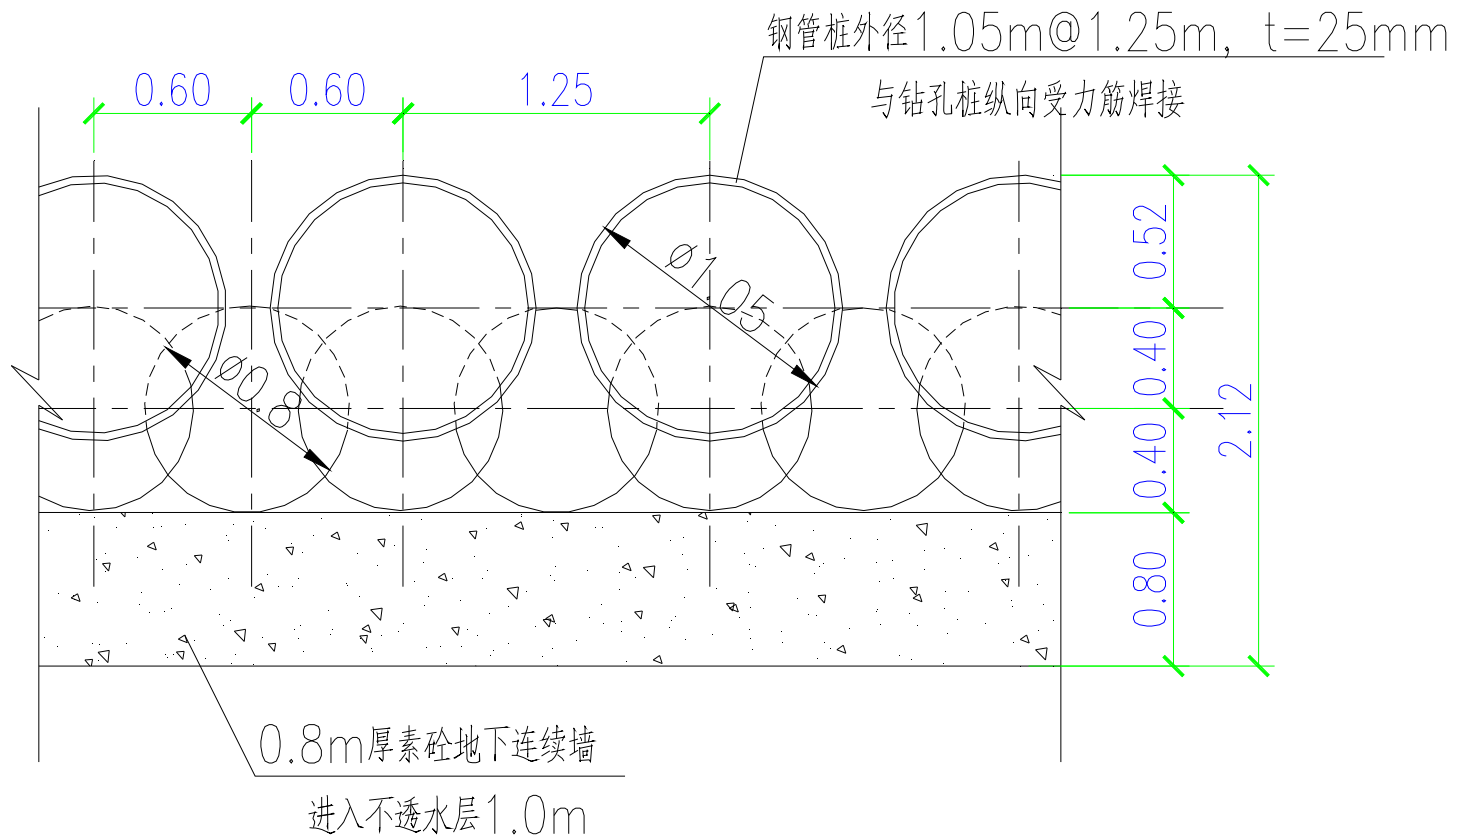
旋喷桩与素混凝土墙及钢管桩搭接大样

- 本工程南岸暗埋段与沉管段交接处，该处围堰采用三道桩墙结构组成，从江往岸上依次是： $\Phi 800$ 素砼连续墙、 $\Phi 850$ 旋喷桩和 $\Phi 1050$ 钢管桩+ $\Phi 1150$ 钻孔桩。原设计施工顺序为：钢管桩→素砼连续墙→旋喷桩。钢管桩与素砼连续墙之间净空270mm。

- 实施一：针对部分新进工人无专业培训的情况，实施对新进工人进行专业培训、工序培训，重新考核上岗，达到新进工人100%受过专业培训。
-
- 实施二：针对工艺方案交底不够的情况，实施工序技能培训计划。
- 实施三：改变施工顺序。由原来的钢管桩→素砼连续墙→旋喷桩，改为素砼连续墙→钢管桩→旋喷桩，同时调整素砼连续墙与钢管桩之间的间距，由270mm调整为500mm。
- 实施四：针对旋喷桩施工参数不合理的问题，我们通过试桩，确定最佳施工参数。

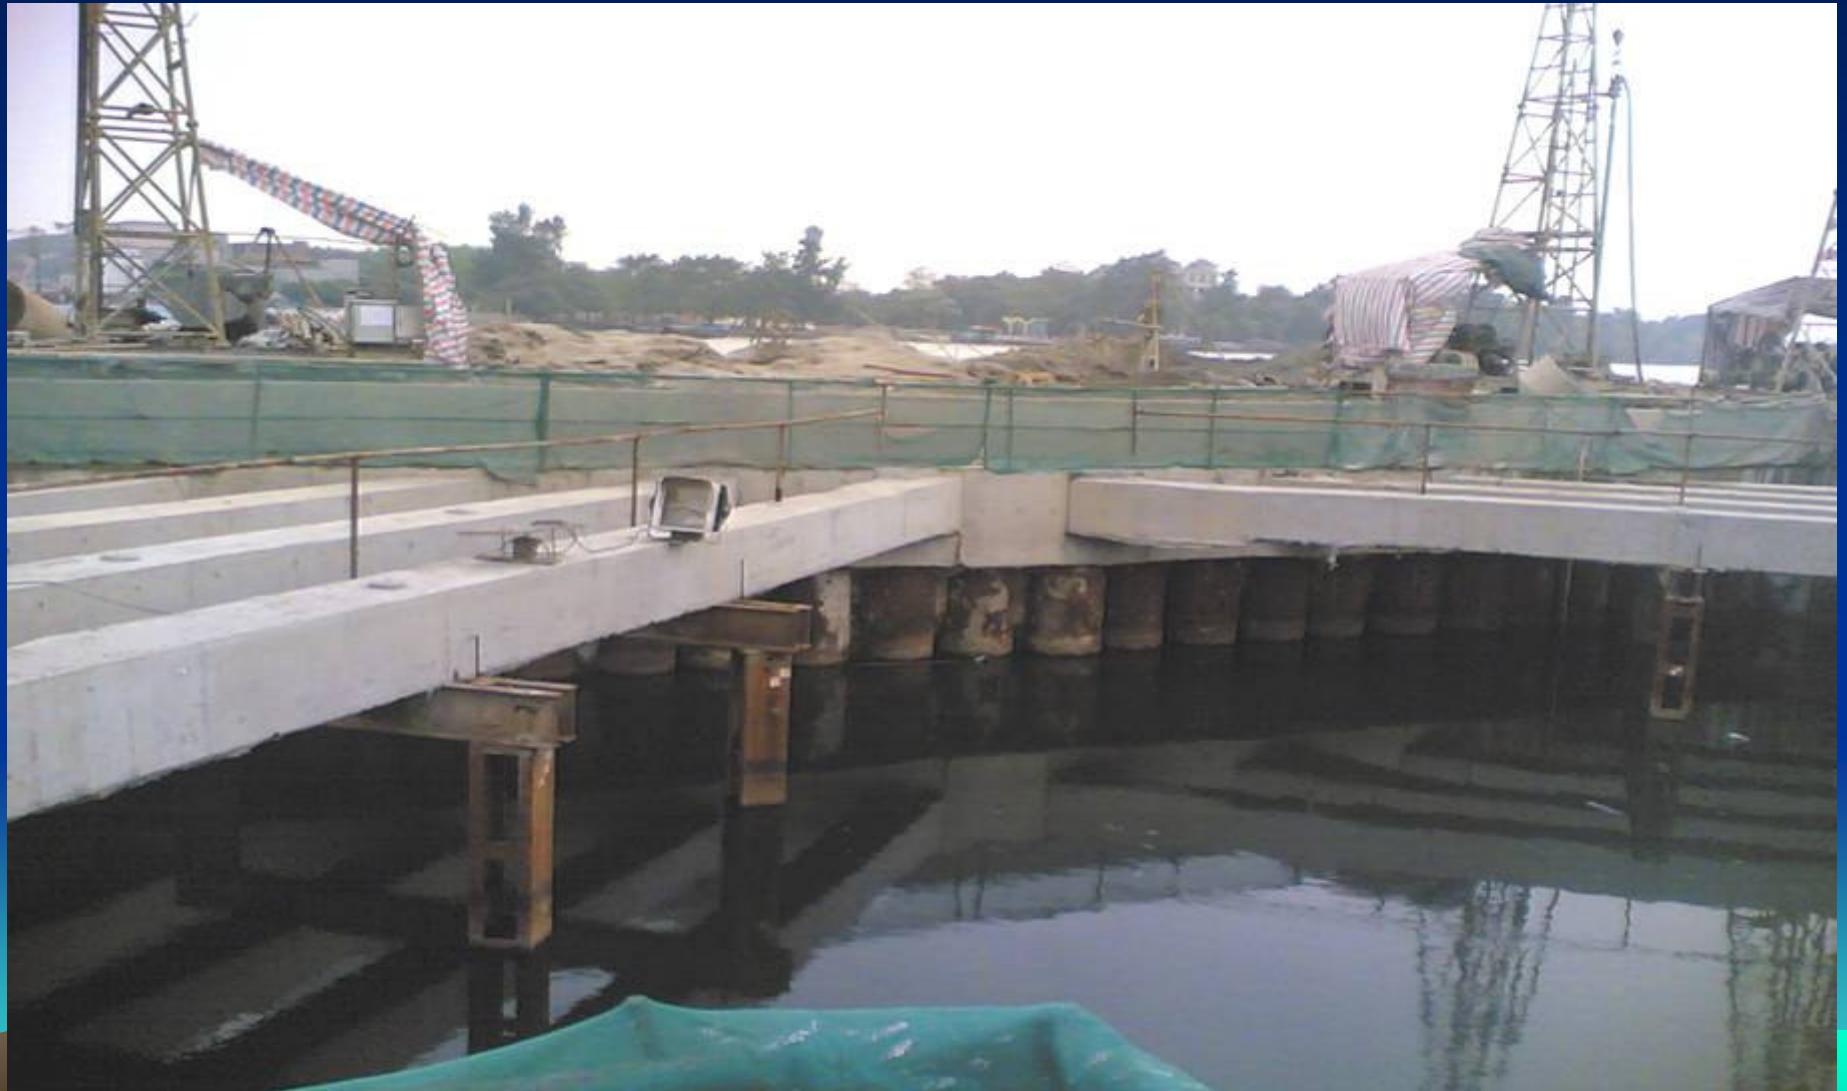
止水效果不理想的施工现场

- 同本条隧道相接的北段“仑头~生物岛隧道土建工程B标段”先本标段开工一年，其结构形式和施工方法与本标段完全相同，由于其接头围堰施工质量和防水效果不理想，基坑开挖后漏水严重，使岸上段施工无法开展，目前正在花大量的人力、物力和资金在处理接头围堰的漏水问题。因此，本标段应吸取教训，认真研讨设计的施工方法和施工顺序，确保接头围堰施工质量及其防水效果。

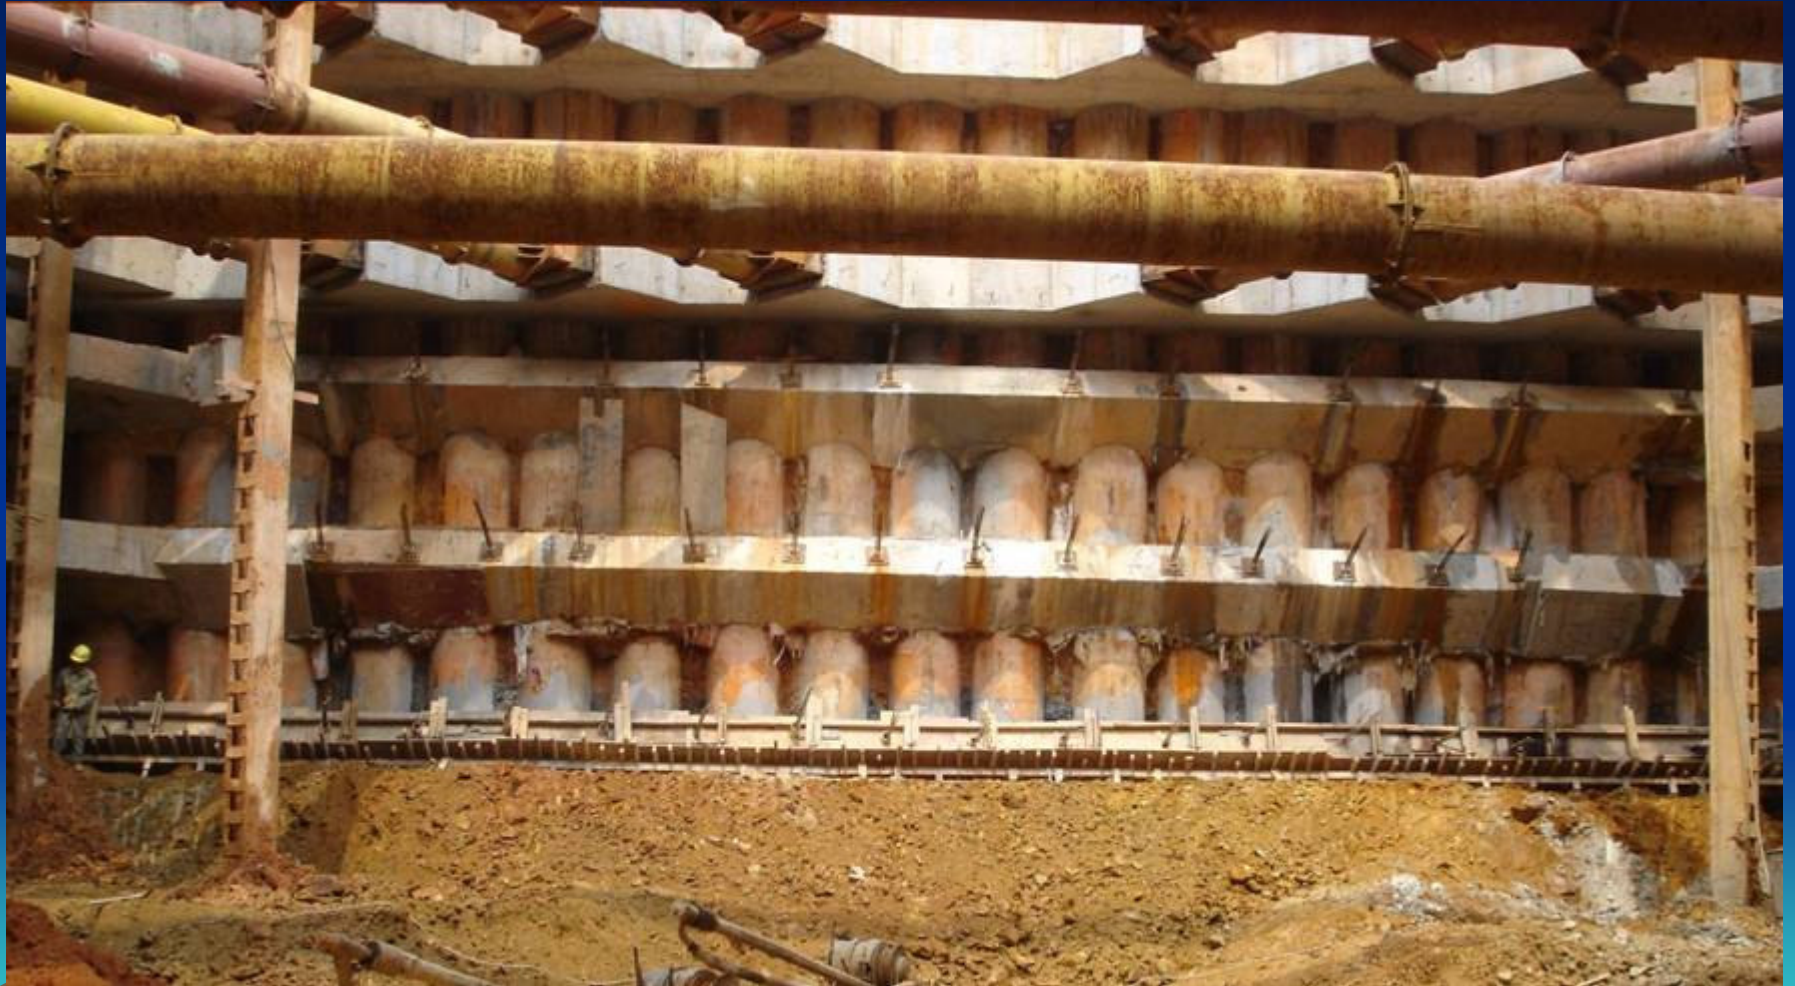
现场实施效果图

- 通过实施QC活动查找要因、实施对策，本项目素砼连续墙、钢管桩、旋喷桩经过第三方检测单位检测，施工质量良好，基坑开挖后，止水效果明显。

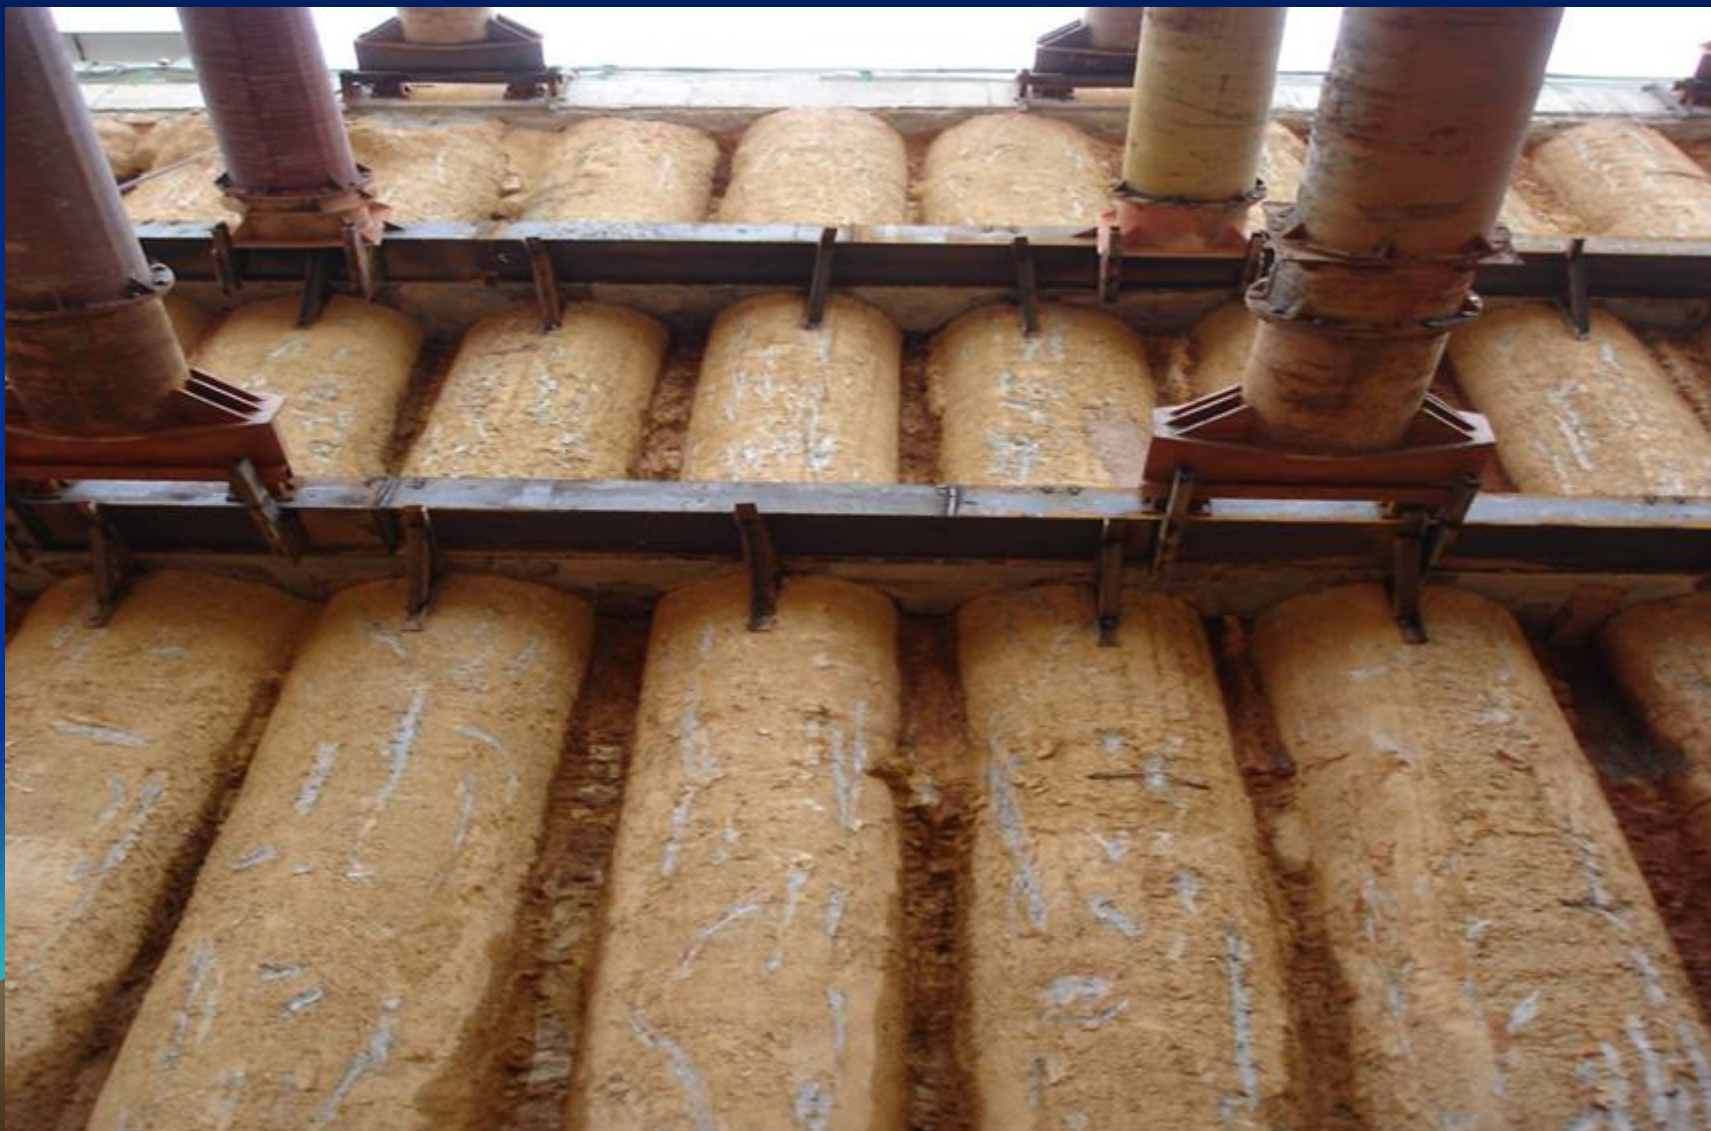
施工现场止水效果图（1）

- 通过实施QC活动查找要因及制定对策，本项目旋喷桩经过第三方检测单位检测，施工质量良好，基坑开挖后，止水效果显著。实现了预期的目标。
- 通过QC小组活动，旋喷桩每米水泥用量由300kg降到249.5kg，因此旋喷桩每米水泥用量节约47.5kg，本工程 $\phi 600$ 旋喷桩共4250米，节约水泥用量： $4250 \times 50.5 = 214625\text{kg}$ ，每公斤水泥按0.435元，共节约费用：9.34万元。
