**Verkehrswertermittlung**

gemäß § 194 BauGB

*Einfamilien-Wohngebäude mit Einliegerwohnung im Untergeschoss, Kellergeschoss talseitig teilweise freiliegend*

*Virchowstraße 2  
69168 Wiesloch, Ortsteil Baiertal*

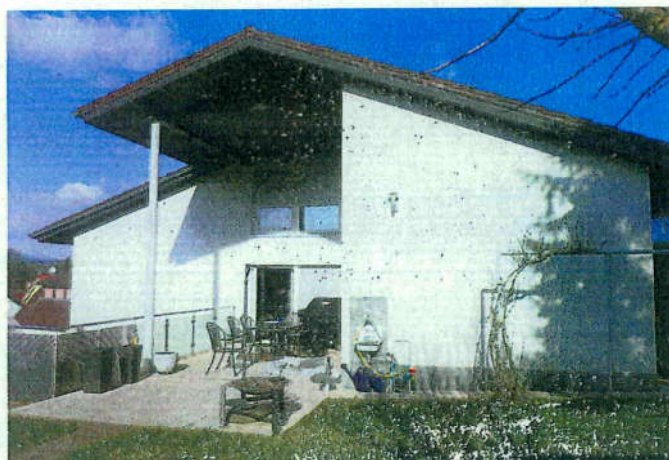
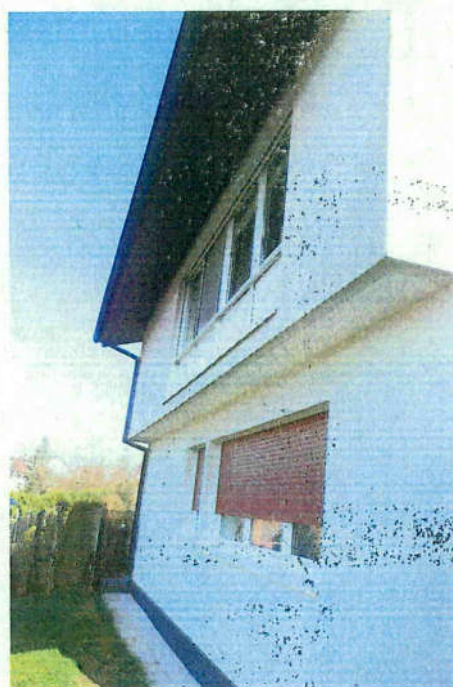
*Erhebliche Feuchtigkeitsschäden sind in den Stützmauern im Bereich der Aufgangstreppe zu den beiden Wohnungen zu erkennen. Teilweise ist der Außenputz gerissen.*

*Feuchtigkeitsschäden in den Stützmauern der Aufgangstreppen zu den beiden Wohnungen*

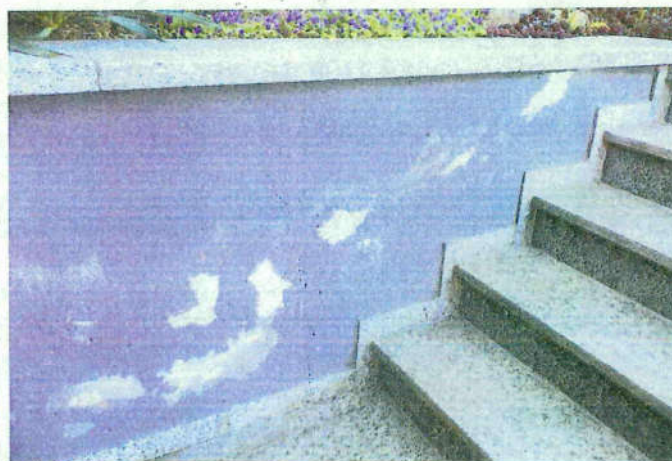
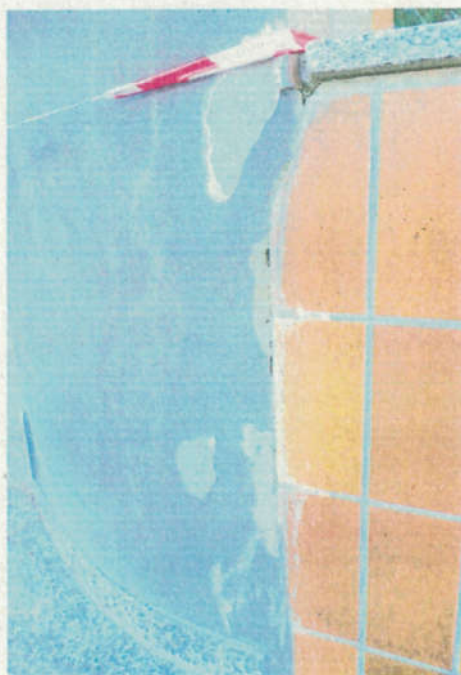
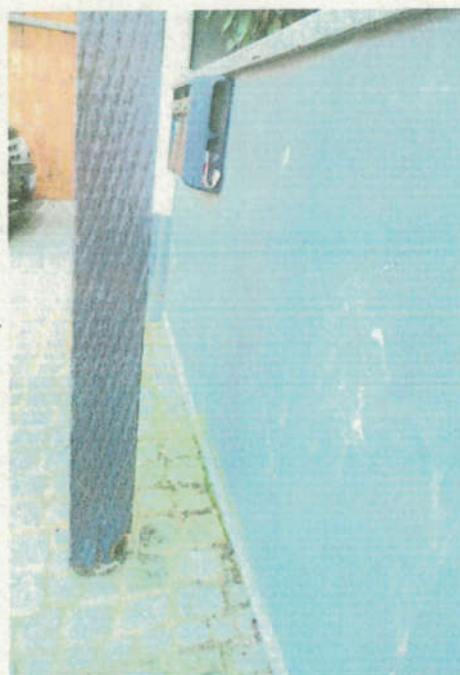
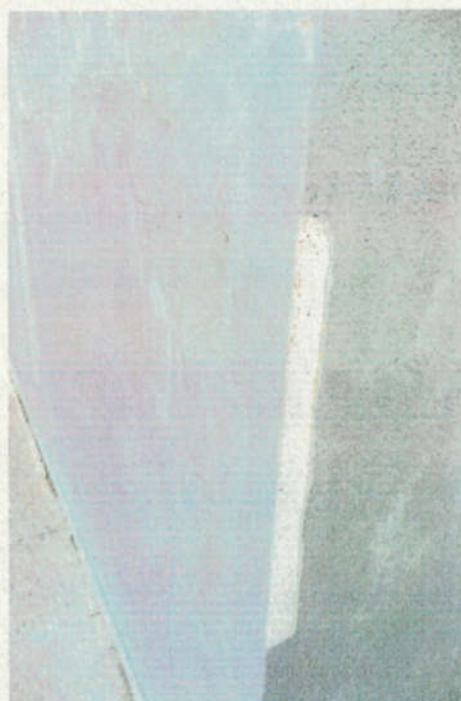
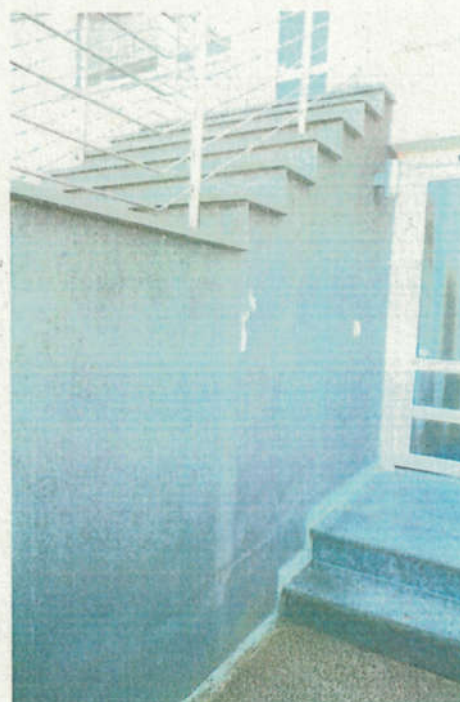
*Feuchtigkeitsschäden in den Stützmauern der Aufgangstreppe zu den beiden Wohnungen*

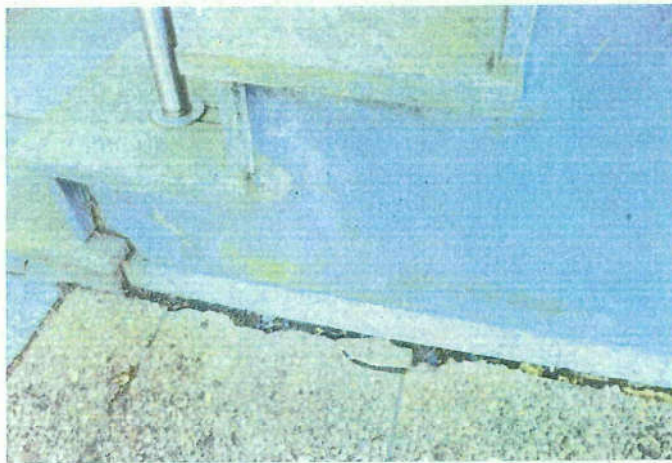
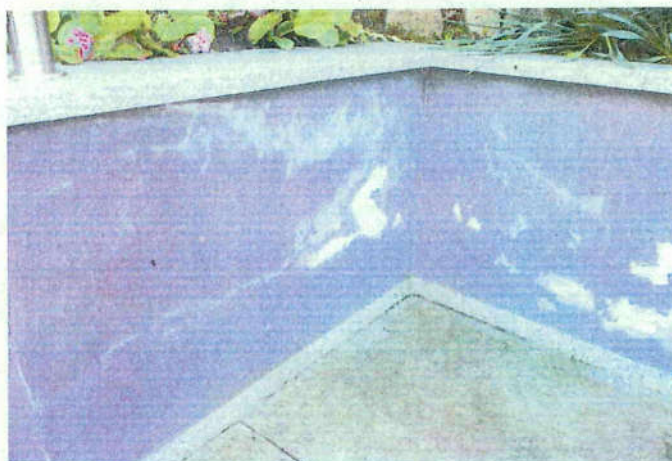
*Zum Zeitpunkt der Besichtigung war ein direkter Zugang über die Treppenanlage von der Straße zu den Hauseingängen nicht möglich. Der Zugang war von den Nutzern des Gebäudes abgesperrt worden. Nach Angaben ist dieser Bereich insbesondere in den Wintermonaten bei Feuchtigkeit aufgrund erheblicher Rutschgefahr aufgrund der vorhandenen Fliesen im unteren Bereich nicht gefahrlos nutzbar.*

*Feuchtigkeit im Treppenbereich*

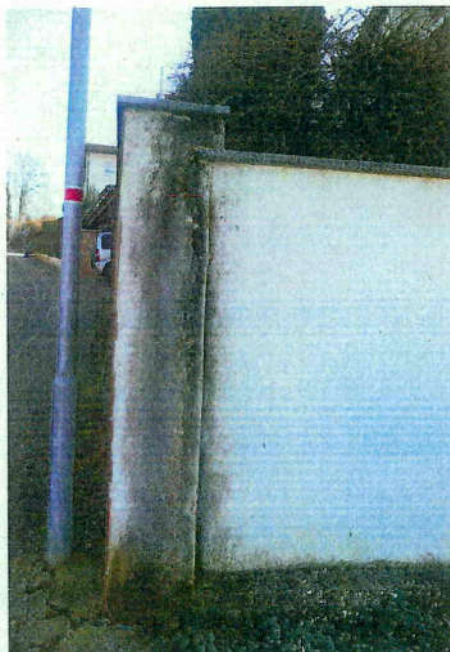
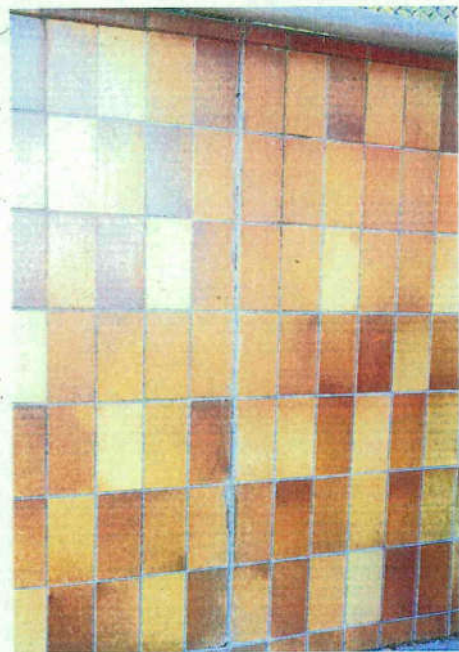
*Weitere Feuchtigkeitsschäden in der Stützmauer entlang der Virchowstraße, sowohl im gefliesten wie auch im verputzten Bereich.*

*Feuchtigkeitsschäden Stützmauer an der Straße*

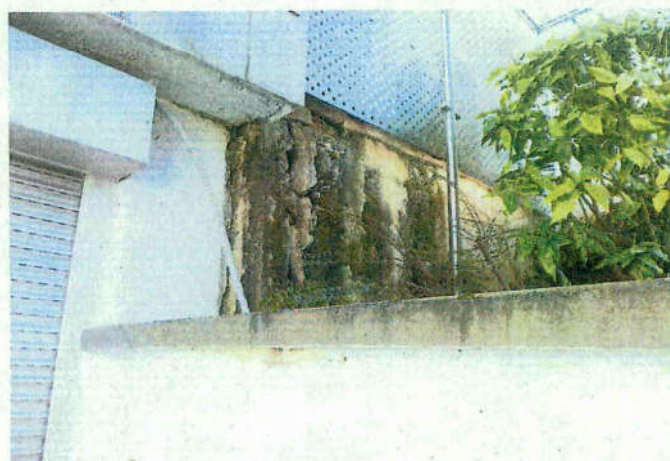
*Feuchtigkeitsschäden an der Außenmauer im Bereich der Terrasse der Einliegerwohnung.*

*Feuchtigkeitsschäden Außenwand, Übergang Terrasse Erdgeschoss zur Terrasse der Einliegerwohnung*

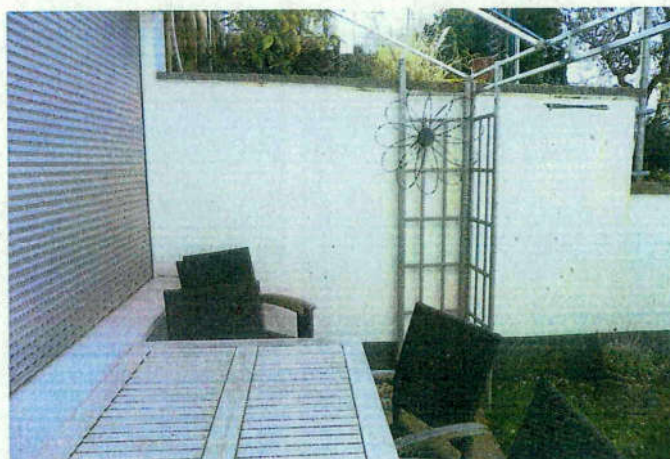
*Terrasse Einliegerwohnung*

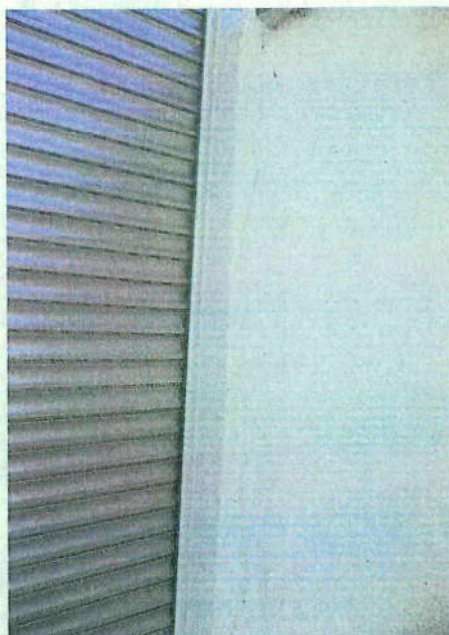
*Feuchtigkeitsschäden und Riss in der Außenwand im Bereich der Terrasse der Einliegerwohnung.*

*Riss im Außenputz, Seitenwand  
Terrasse der Einliegerwohnung*

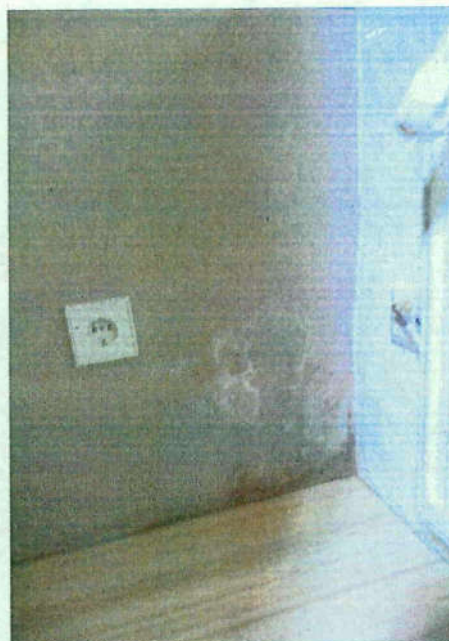
*Feuchtigkeitsschäden in der Einliegerwohnung im Untergeschoss im Bereich des Schlafzimmers in der Außenwand. Nach Angaben der Nutzer sind mehrere Versuche einer Abdichtung bisher gescheitert.*

*aufsteigende Feuchtigkeit in der  
Einliegerwohnung*

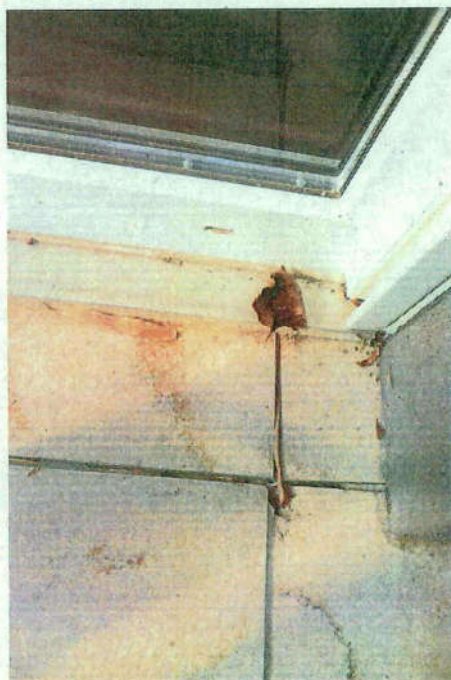
*Feuchtigkeitsschäden weiter an der Überdachung der Terrasse an der Gebäuderückseite. Das Holz ist schadhaft. Einige Fliesen und Fugen im Bereich dieser Terrasse in unmittelbarer Nähe zum Gebäude sind schadhaft.*

*Feuchtigkeitsschäden Terrasse auf der Garage und an der Überdachung*
