Verkehrswertgutachten

über das Grundstück
in 88525 Dürmentingen,
Eichenweg 7,
Flst. Nr. 264/11

Auftragsgegenstand:	Einfamilienhaus mit Garage und Carport Eichenweg 7 88525 Dürmentingen Flst. Nr. 264/11
Wertermittlungsstichtag:	25.09.2023 = Qualitätsstichtag
Tag der Ortsbesichtigung:	25.09.2023, 9 ⁰⁰ Uhr <u>Anwesend waren:</u> Alexander Kübel, Sachverständiger; Judith Müller, Mitarbeiterin des Sachverständigen. <u>Umfang:</u> Die Parteien wurden mit Schreiben vom 27.07.2023, zugestellt am 29.07. bzw. 31.07.2023 zum Ortstermin geladen. Auf Wunsch der Schuldner wurde der Termin mit Schreiben vom 28.08.2023, zugestellt am 30.08.2023 verschoben. Der Zugang zum Gebäude wurde dennoch nicht gewährt. Die Besichtigung wurde lediglich von außen durchgeführt. Entsprechend sind nachfolgende Feststellungen mit Unsicherheiten behaftet.
Berechnungen:	Die Bruttogrundfläche wird anhand der vorgelegten Pläne berechnet (siehe Anlage 2). Die Richtigkeit der Unterlagen wird unterstellt, sie wurden nur auf Plausibilität geprüft. Ein örtliches Aufmaß war nicht beauftragt.

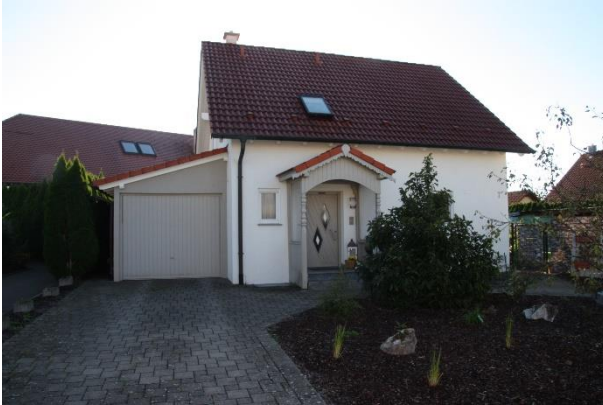
Ansicht von Westen

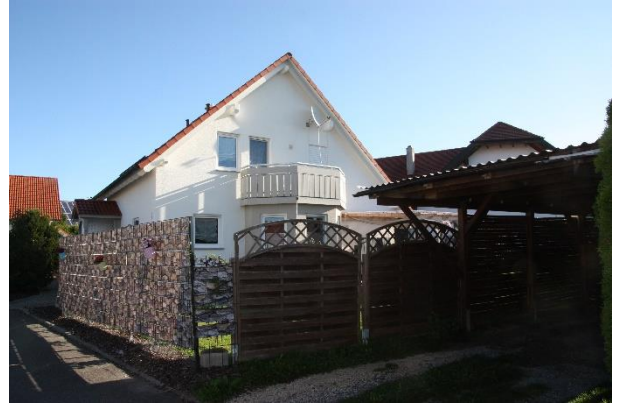
Ansicht von Süden

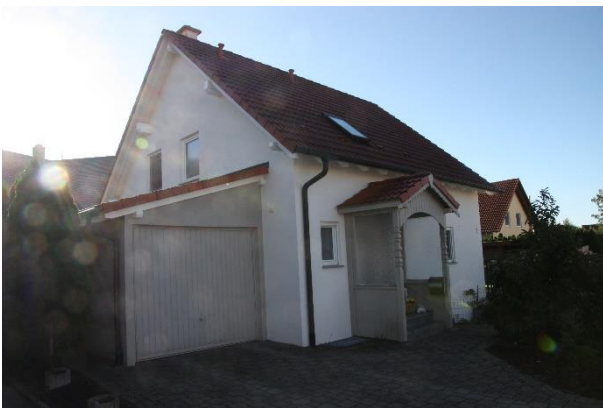
Ansicht von Nordwesten

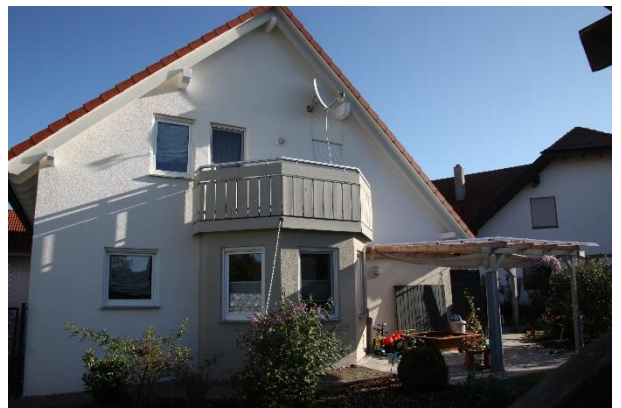
Ansicht von Süden

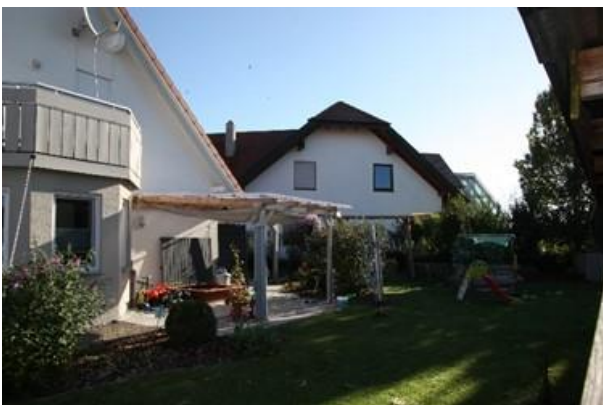
Terrasse: Betonwerksteinplatten vermutlich auf Kiesbett. Ein Strom- bzw. Lichtanschluss ist gegeben. Die Terrasse wird durch eine einfache Holzkonstruktion mit Kunststoff-Wellplatteneindeckung überdacht.

Terrasse

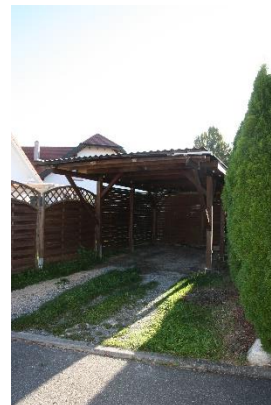
Bei dem Carport handelt es sich um eine Holzkonstruktion mit Blecheindeckung.

Der Carport ist als einfache Holzkonstruktion auf Einzelfundamenten aufgestellt.

Carport
