Verkehrswertgutachten

**über das Grundstück
in 88525 Dürmentingen,
Betzenweiler Straße 43/1,
Flst. Nr. 181/3**

Auftraggeber:	Amtsgericht Biberach an der Riß Vollstreckungsgericht PF 1256, 88382 Biberach
Aktenzeichen:	2 K 44/23
Auftragszweck:	Zwangsversteigerungsverfahren (Antrag- stellerin), Gz.:942722100/18, Ls271m8 gegen als Insolvenzverwalter über das Vermögen des (Antragsgegner)
Auftragsdatum:	Mit Beschluss vom 26.02.2024.
Wertermittlungsstichtag:	17.05.2024 = Qualitätsstichtag
Tag der Ortsbesichtigung:	17.05.2024, 9 ⁰⁰ Uhr
Auftrag:	03 24 0027
Auftrag abgeschlossen:	20.06.2024
Ausfertigung:	Anonymisierte Ausfertigung

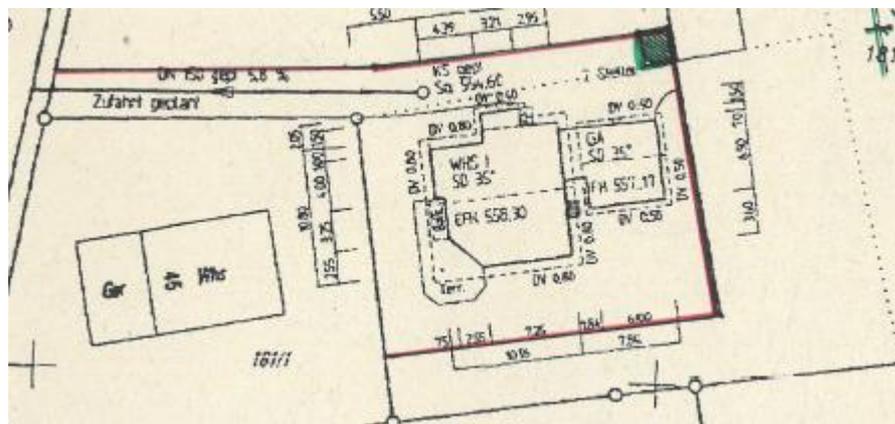
Es handelt sich dabei um eine Baulast zu Gunsten des Bewertungsgrundstücks. Die Fläche ist nachfolgend in Grün dargestellt:

Die Eigentümer des Grundstücks Betzenweiler Straße 43, Flst. Nr. 181 gehen zu Gunsten des Grundstücksteils, welcher von ihrem Grundstück abgetrennt werden soll, gegenüber der Baurechtsbehörde die öffentlich-rechtliche Verpflichtung ein, ihr Grundstück mit einer Abstandsfläche von 3 m Breite und 2,5 m Tiefe – senkrecht gemessen an der westlichen Außenwand des vorhandenen Schuppens, ausgehend von der südwestlichen Gebäudeecke – dauernd unüberbaut zu lassen und sie für die auf ihrem Grundstück erforderlichen Abstände Abstandsflächen nicht anzurechnen.

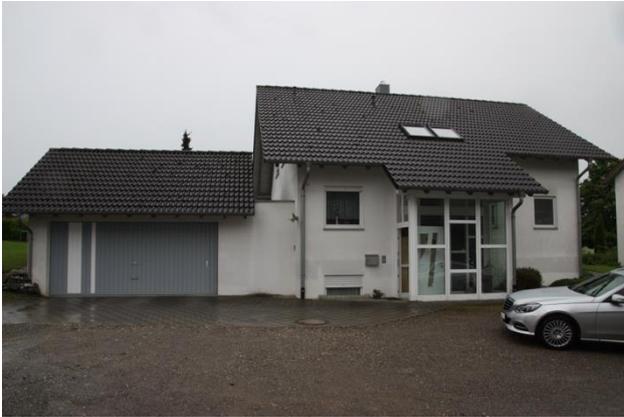
Ansicht Norden, Hauseingang und Doppelgarage

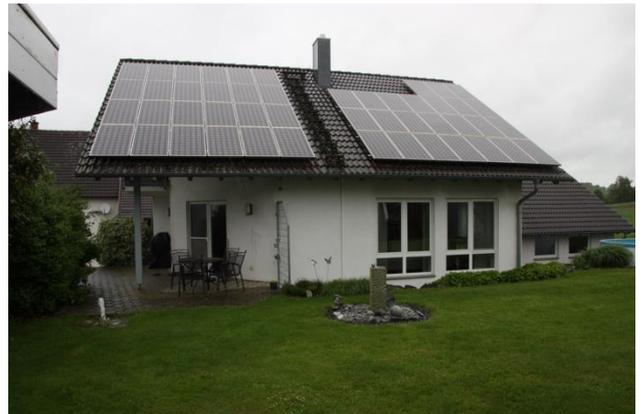
Ansicht von Süden, Terrasse und PV-Anlage

Die Anlage befindet sich auf dem Dach des Wohnhauses, welches in Richtung Süden ausgerichtet ist. Die Inbetriebnahme erfolgte laut mündlicher Angabe des Eigentümers im Jahr 2009. Ferner gibt der Eigentümer an, die Anlage erwirtschaftete monatliche Erträge von 350-400 €. Es handelt sich um eine reine Einspeiseanlage. **Eine Überprüfung dieser Angaben kann mangels vorgelegter Unterlagen nicht erfolgen.**

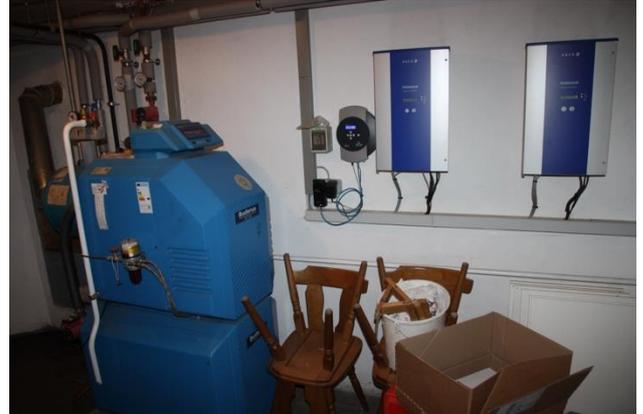
Heizungsanlage und Wechselrichter

Heizungsinstallation: Ölzentralheizung, Fabrikat Buderus, aus der Bauzeit. Hinter einer Aufmauerung mit öldichtem Anstrich befinden sich drei Kunststoffbatterietanks mit jeweils 1500 l Fassungsvermögen.
Das gesamte Haus wird über Blechheizkörper erwärmt. Zudem ist ein Ofen (Kachelofen) für feste Brennstoffe im Wohnzimmer eingebaut.

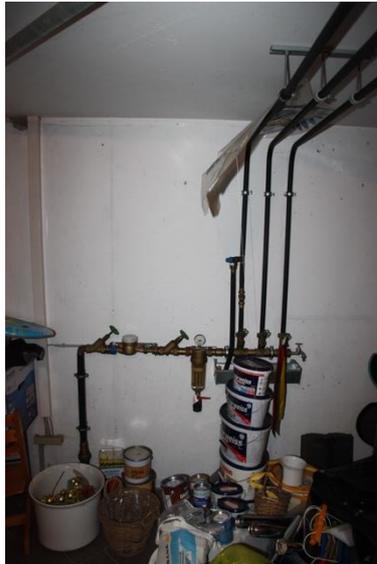
Wasseranschluss

Sanitärinstallation: Der Wasseranschluss wird im Heizungsraum ins Haus geführt. Dort befinden sich auch Wasseruhr, Vorfilter, Druckmanometer, Hauptabsperrventil und ein Warmwasserspeicher, Fabrikat Buderus. Dieser wird von der Ölheizung betrieben. Zudem ist im Hauswirtschaftsraum ein Waschmaschinen- und Trockneranschluss sowie ein Ausguss mit Einhandmischgarnitur vorhanden.

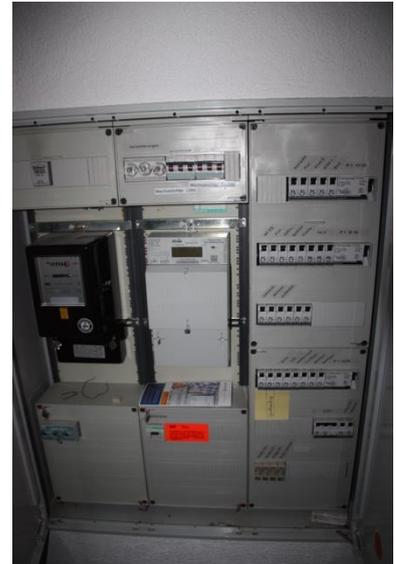
Zählerkasten

Elektroinstallation: Der Stromanschluss mit Panzersicherungen und Telekommunikationsanschluss wird im Hauswirtschaftsraum im Keller ins Haus geführt. Im Keller befinden sich der Zählerkasten mit zwei Zählerplätzen (einer für das Haus, einer für die PV Anlage) sowie die Unterverteilung mit Fehlerstromschalter. Ein Wechselrichter für die PV-Anlage befindet sich im Heizungsraum. Bei der ca. 2009 installierten PV-Anlage handelt es sich um eine Einspeiseanlage.

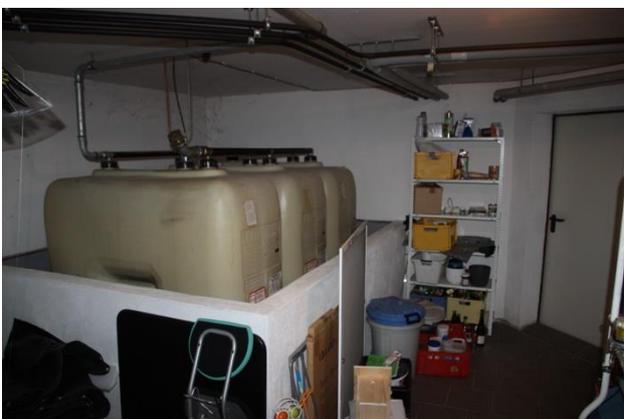
Öllagerraum

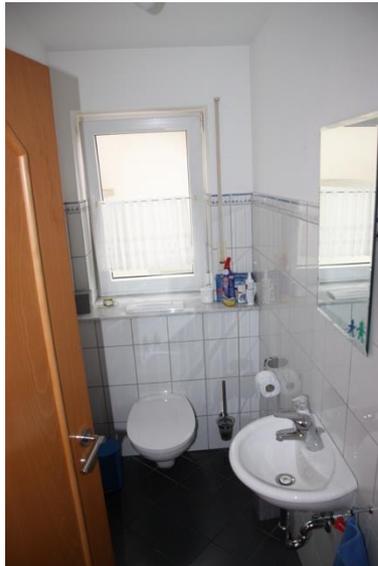
- In den Leibungsbereichen des WC's sind leichte Risse zu sehen.
- Die Fassade des Gebäudes zeigt leichten Algenbefall.

WC

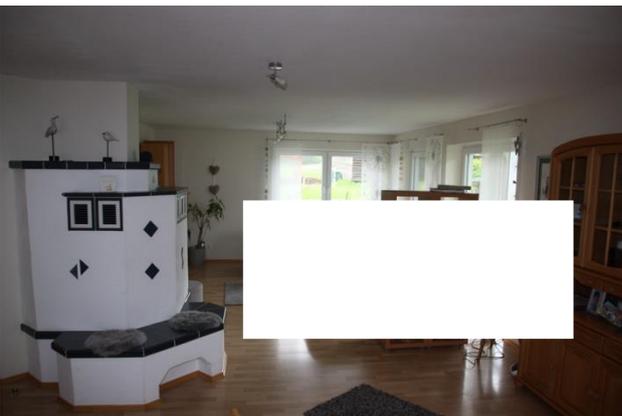
Wohnbereich mit Kachelofen

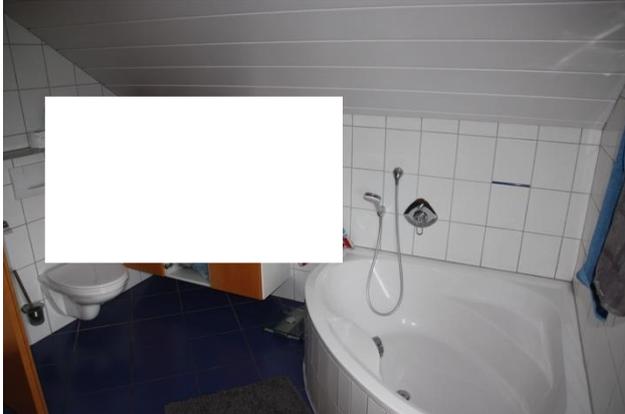
Badezimmer DG, Eckbadewanne

Das Bad im DG ist ausgestattet mit einem wandhängenden WC mit Unterputzspülkasten, Übereckbadewanne mit Handbrause und Einlaufexcenter, Waschtisch mit Einhandmischer sowie Duschwanne mit Handbrause an Wandgestänge und Einhandmischer.

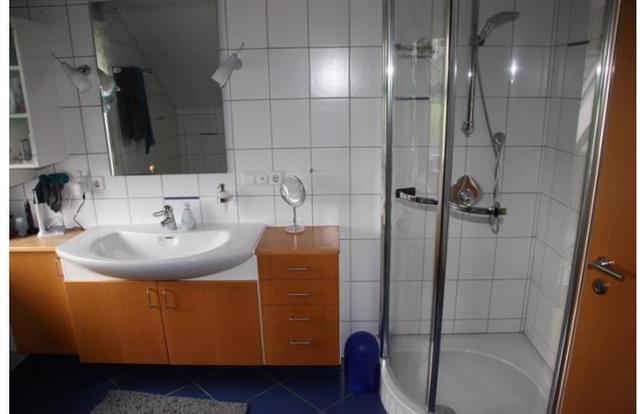
Badezimmer DG, Dusche

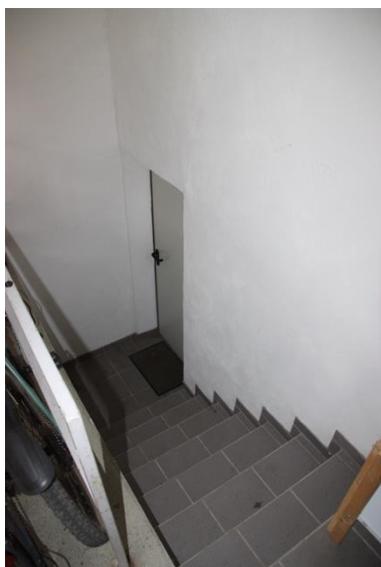
Treppenabgang von Garage zum KG

vorhanden. Von der Garage gelangt man über eine einfache Holztüre mit Glasausschnitt in den Garten und über eine einläufige Stahlbetontreppe mit Fliesenbelag in den Keller. Von dort aus gelangt man über eine feuerhemmende Stahlblechtüre in das Wohnhaus.
