## Verkehrswertgutachten

Hasenäckerstr. 19 in 69168 Wiesloch-Baiertal über

Flurstück 3578

1 K 101/23

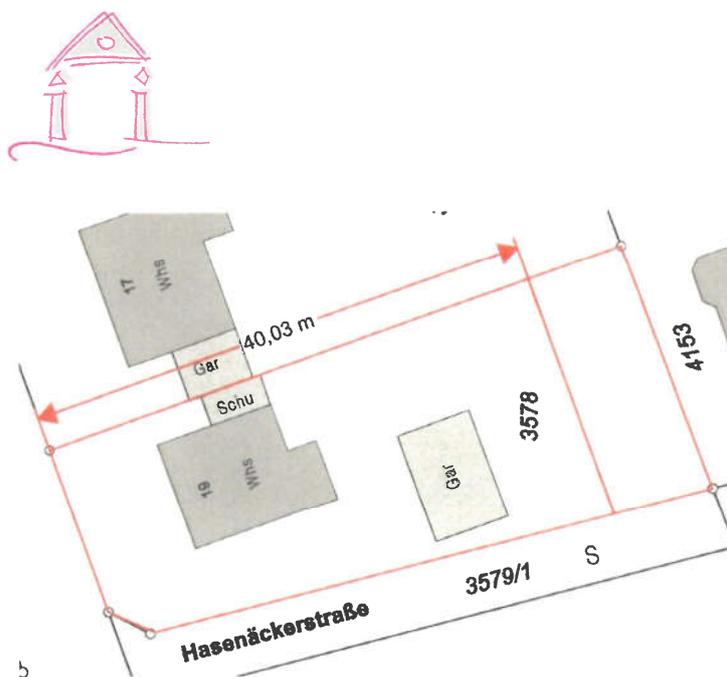
Karte ohne Maßstab

Berechnung Wohnbaufläche	40 m * ca. 17,85 m =	Rd. 715 m <sup>2</sup>
Hinterland	873 m <sup>2</sup> abzgl 715 m <sup>2</sup> =	Rd. 158 m <sup>2</sup>
Wohnbaufläche		ca. 715 m <sup>2</sup>
Hinterlandfläche		ca. 158 m <sup>2</sup>
Gesamtfläche		873 m <sup>2</sup>

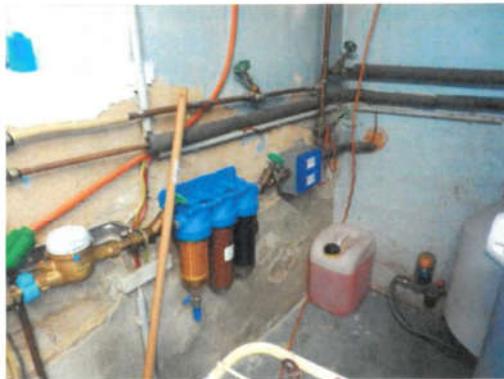
Kellerbeispiel

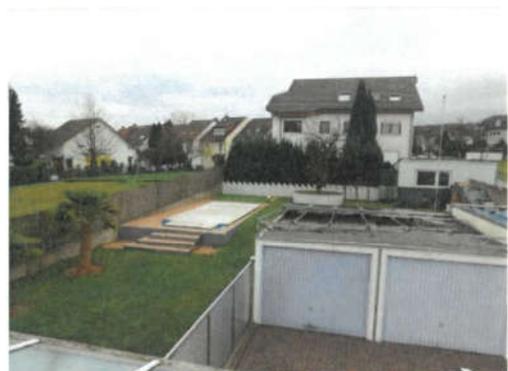
Garten-/Garagenbereich mit Blick zum Schwimmbecken

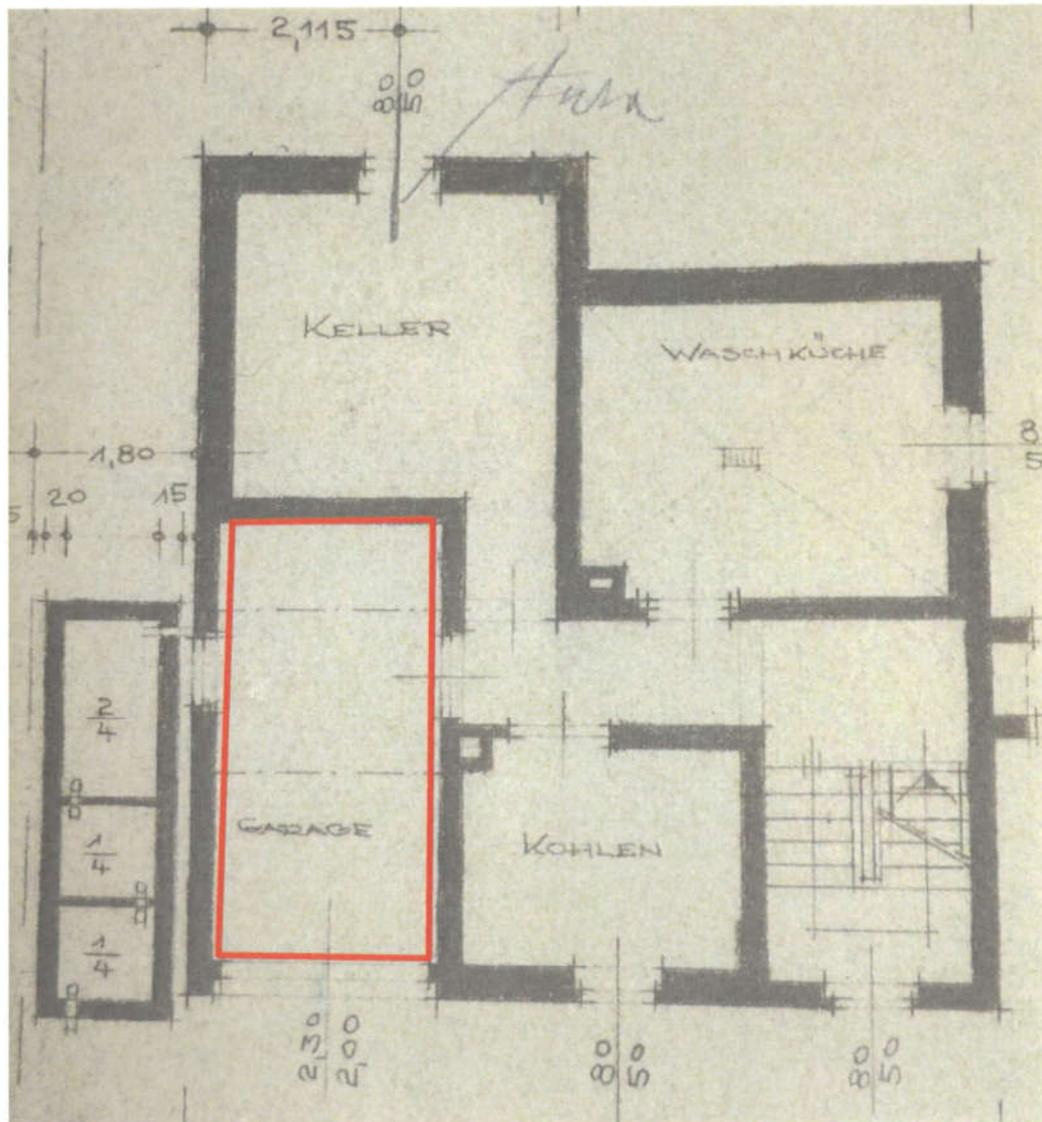
Grundriss Kellergeschoss ohne Maßstab

- Garage wird als Kellerraum genutzt

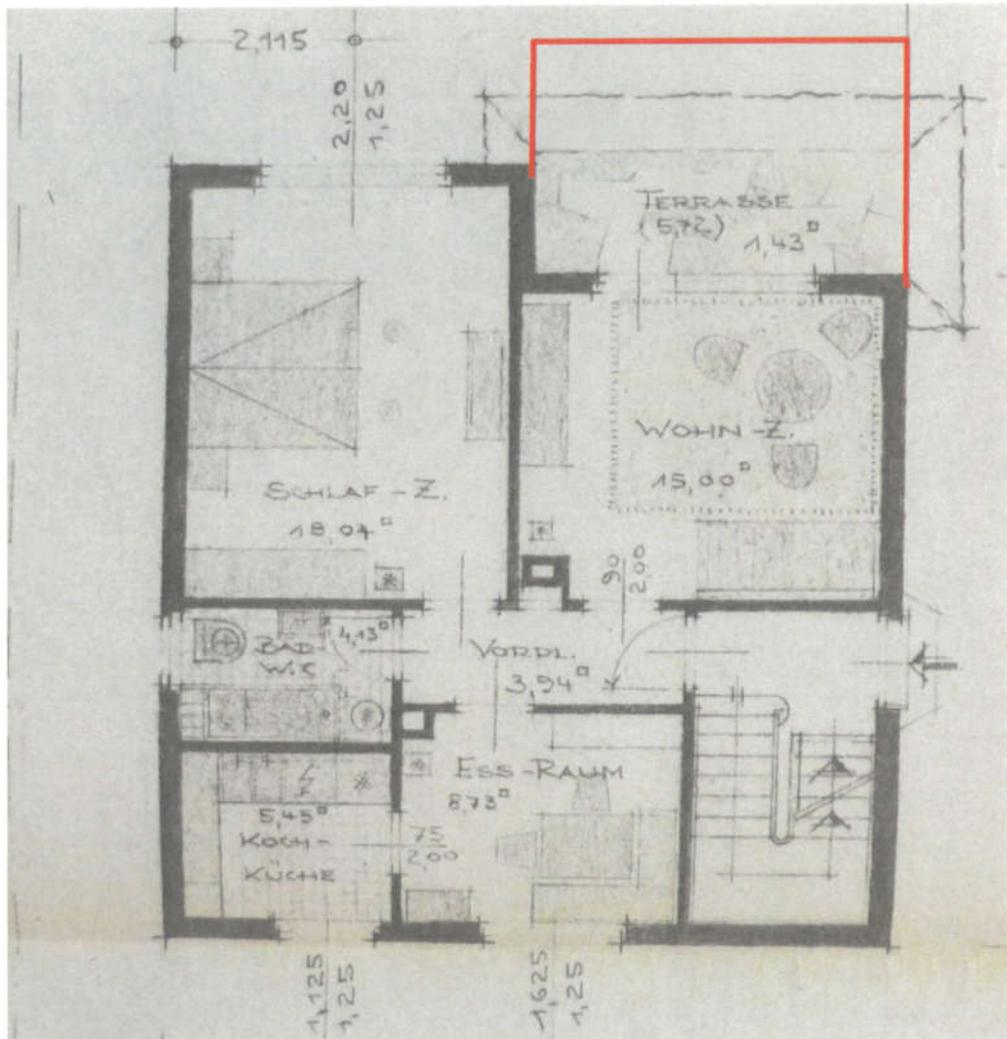
Grundriss Erdgeschoss ohne Maßstab

- Wintergartenbereich rote Linie
- Wand zwischen Schlafzimmer und Wohnzimmer nicht vorhanden

Die Grundrisse in Erd- und Obergeschoss weichen leicht von den zur Verfügung gestellten Plänen aus dem Bauamt ab. Siehe Kapitel 7, Anlage 7.2.

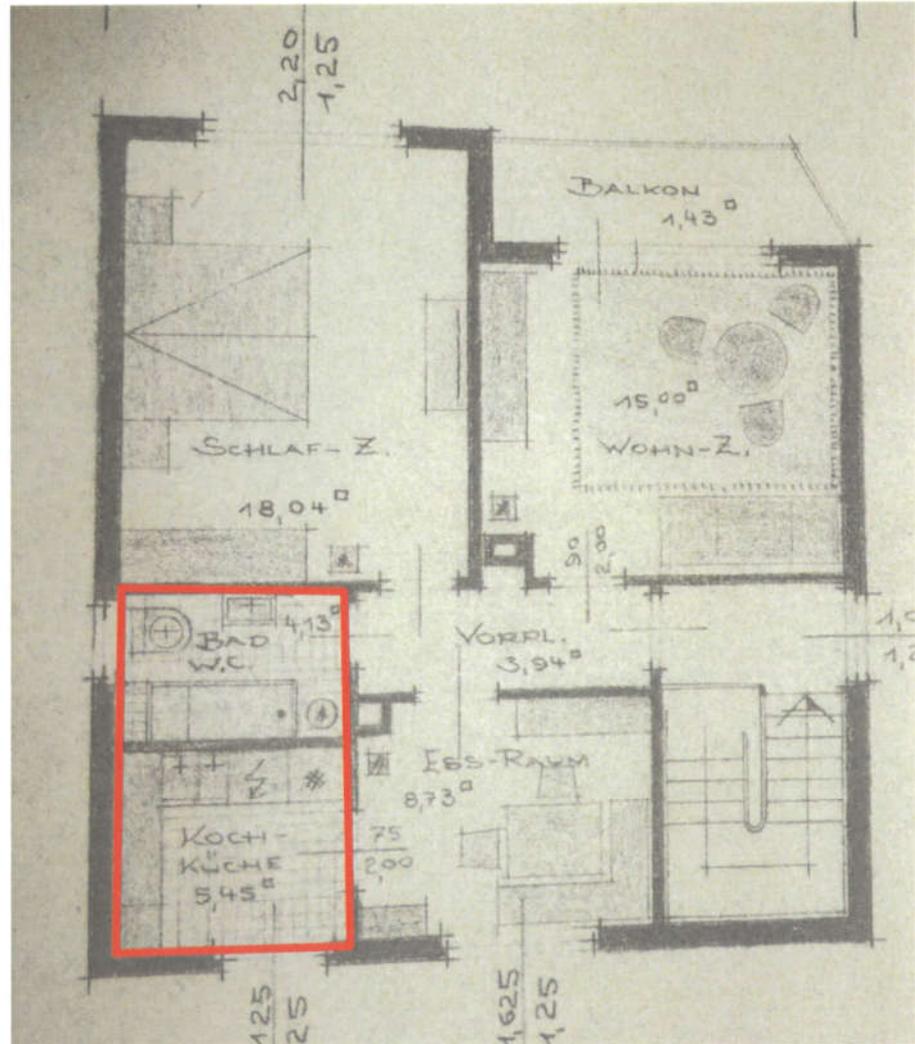
Grundriss Obergeschoss ohne Maßstab

- Kochküche und Bad/WC wurden zu einem Badezimmer zusammengelegt
- Essraum wird aktuell als Zimmer genutzt
