Verkehrswertgutachten nach § 194 BauGB

Bewertungsgegenstand	Eigenumswohnung im Ober- und Dachgeschoss nebst Kellerraum und Schuppen, verbunden mit 642,29/1.000 Miteigentumsanteil am Grundstück
Objektadresse	Lörracher Straße 7 in 79541 Lörrach
Grundstücksnutzung	Wohnen und Gewerbe
Wertermittlungssichttag	18.10.2023
10 Qualitätssichttag	18.10.2023
Auftraggeber	Amtsgericht Lörrach
Aktenzeichen	2 K 11/23
Bewertungsanlass	Zwangsversteigerungsverfahren zum Zweck der Aufhebung der Gemeinschaft

Bewertungsgegenstand	Sondereigentum an der Maisonettwohnung Nr. 2 in der Lörracher Str. 7 in 79541 Lörrach, Ortsteil Brombach, verbunden mit 642,29 Miteigentumsanteil am Grundstück
	Aktenzeichen	2 K 11/23
	Wertermittlungssichttag	18.10.2023
	Grundbuch von Lörrach Nr.	2928
30	Anlass der Bewertung	Zwangsversteigerungsverfahren zum Zweck der Aufhebung der Gemeinschaft
	Flurstück	77/3
	Grundstücksgröße	304 m ²
	Dienstbarkeiten	Überfahrtsrecht an der Tiefgaragenein- und -durchfahrt des nördlichen Nachbargrundstück Lörracher Str. 5
	Bodenrichtwert	510 €/m ² beitragsfrei, baureif
	Mieteinheit	1 Ladengeschäft
	Nutzung	Friseurgeschäft, vermietet
	Baujahr	1898
40	Maßgebliche Modernisierung ca.	1999
	Liegens

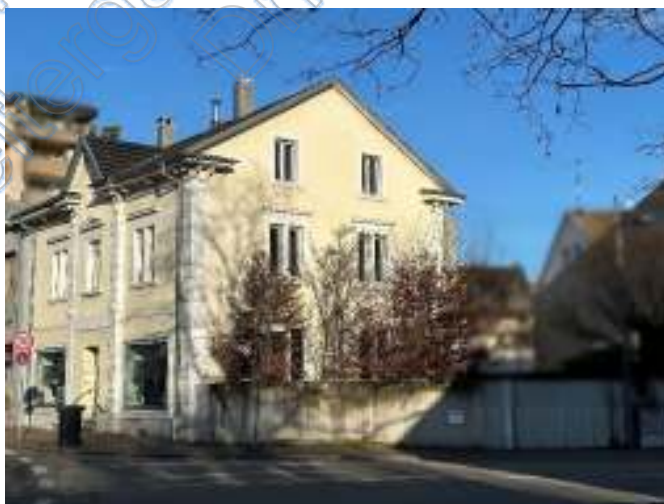
Die Bebauung besteht aus einem historischen Wohn- und Geschäftshaus nebst Schuppen. Das Haus wurde etwa Ende des 19. Jahrhunderts errichtet und erscheint optisch weitgehend gemäß Baujahresklasse. Die maßgebliche Modernisierung fand wahrscheinlich Mitte bis Ende der 1990er Jahre statt. Die baulichen Anlagen erscheinen altersgemäß und weisen Instandhaltungsbedarf auf.

Abb. 1: Blick auf das Grundstück von Südwesten.

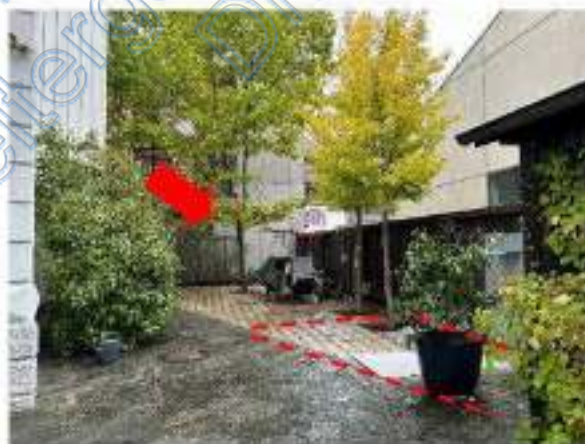
Abb. 14: Blick auf die Außenanlage mit etwaiger Lage von Stellplatz (rote Strichlinie) und ehemaligem Schuppen (roter Pfeil).

Bei der Ortsbesichtigung hat es sich gezeigt, dass der planmäßige Schuppen nicht mehr vorhanden ist, der Freisitz sich auch über den Stellplatz Nr. 2 erstreckt und auf Stellplatz Nr. 1 ein neuer Schuppen errichtet wurde.

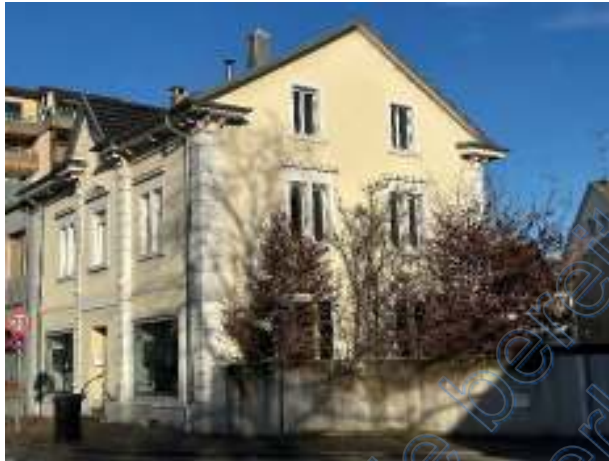
Abb. 1: Blick auf das Grundstück von Südwesten.

Der in der Teilungserklärung dargestellte Schuppen war bei der Besichtigung nicht vorhanden. Dementgegen steht im Bereich des zu Sondereigentum Nr. 1 zugeschriebenen Pkw-Stellplatzes ein Fahrradschuppen.

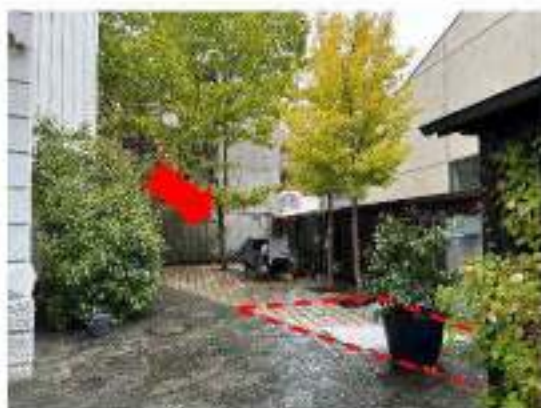
Bei der Ortsbesichtigung hat es sich gezeigt, dass der planmäßige Schuppen nicht mehr vorhanden ist, der Freisitz sich auch über den Stellplatz Nr. 2 erstreckt und auf Stellplatz Nr. 1 ein neuer Schuppen errichtet wurde.

Nach den Ausführungen der Antragsgegnerin wurden die Veränderungen im Zuge des Umbaus der Außenanlagen im Jahr 2013 vorgenommen.

Abb. 14: Blick auf die Außenanlage mit etwaiger Lage von Stellplatz (rote Strichlinie) und ehemaligem Schuppen (roter Pfeil).

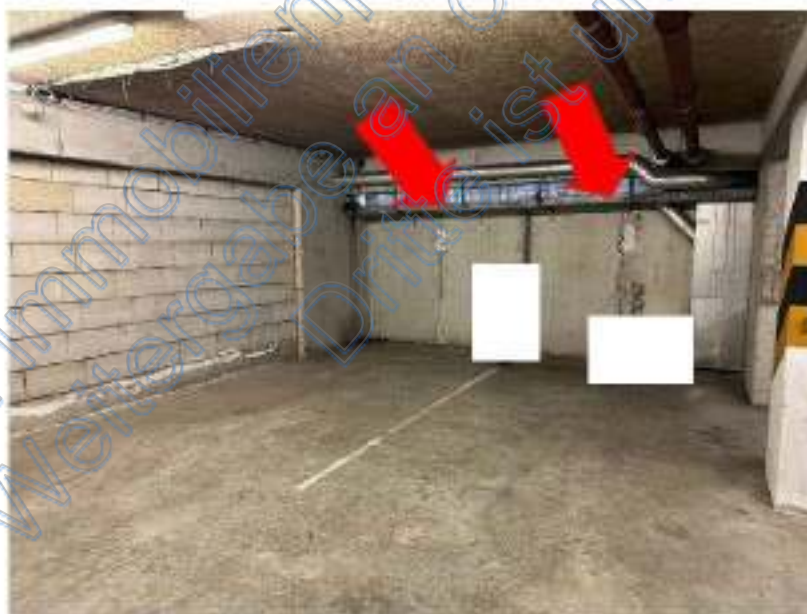
Blick auf die Stellplätze: Stellplatz Nr. 2 liegt auf der linken Seite, Stellplatz Nr. 3 liegt auf der rechten Seite

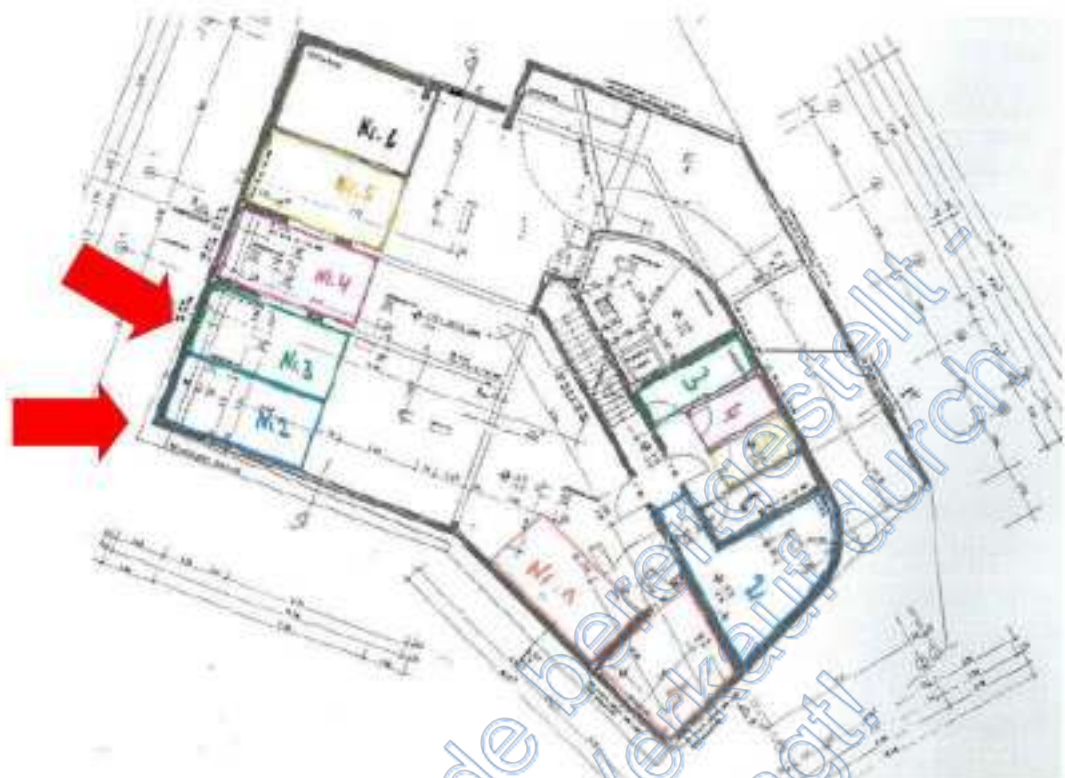
Abb. 5: Grundriss UG aus dem Aufteilungsplan vom 22.10.1996. Quelle: der Antragsteller.

600 Boden	Beton
Wände	Beton oder Mauerwerk
Decke	Beton, Verkleidung mit Heraklit-Platten
Türen, Tore	Metalltüren, elektrisch betriebenes Rolltor mit Gitterbehang
Belüftung	Augenscheinlich natürliche Belüftung

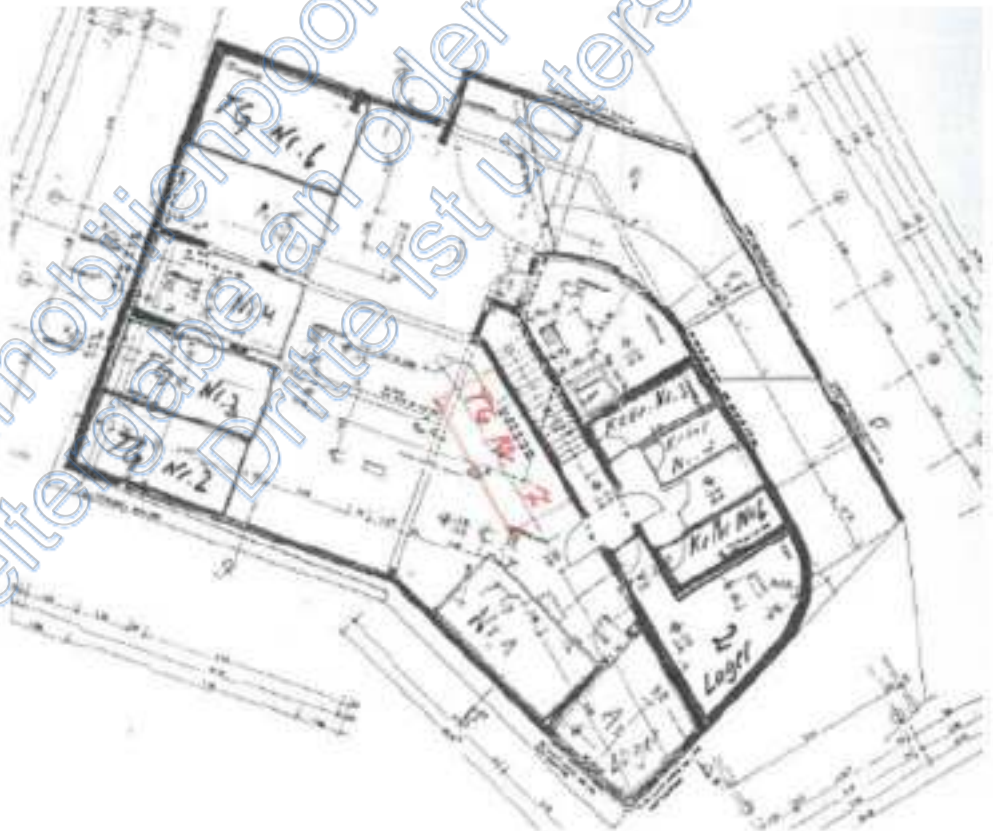
Abb. 5: Grundriss UG mit zusätzlichem Stellplatz Nr. 7. Quelle: der Antragsteller.

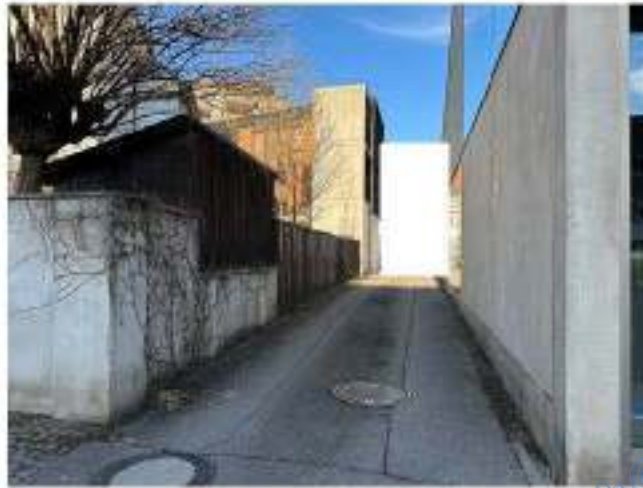
Abb. 6: Blick auf Fst. 77/6 - die Zufahrt zur Tiefgarage

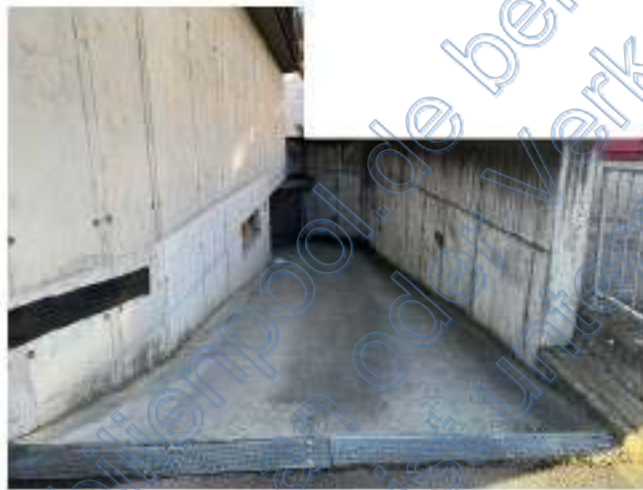
Die Zufahrt erfolgt über eine ampelgeregelte, einbahnige Zufahrt mit Rampe.

Abb. 6: Blick auf die Rampe an der Zufahrt.

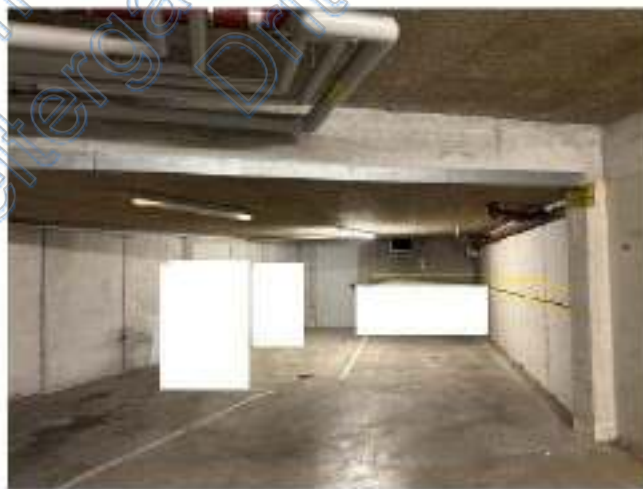
Abb. 6: Blick auf den nördlichen Teil der Tiefgarage mit den Stellplätzen Nr. 7 und Nr. 1.

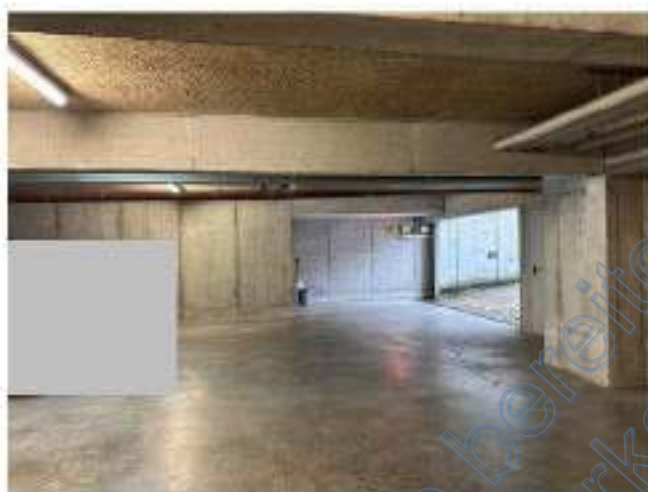
Abb. 5: Blick auf den Einfahrtsbereich in der Tiefgarage

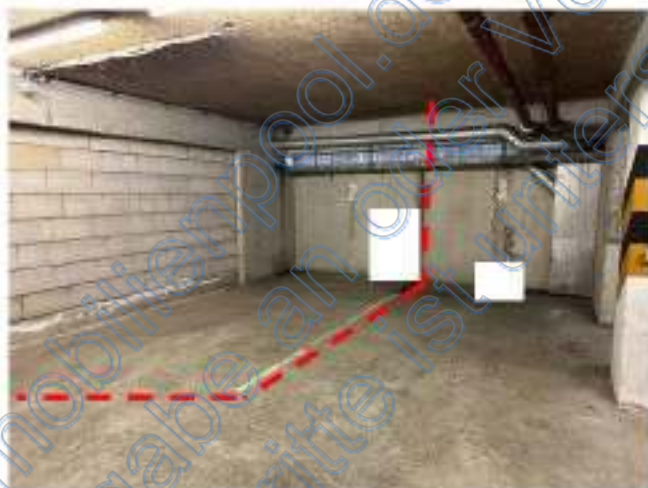
Abb. 5: Blick auf Stellplatz Nr. 2 – im Bild links.

Die in weißer Farbe angezeichnete Breite wurde mit rd. 2,55 m gemessen, die angezeichnete Länge mit rd. 4,92 m. Die Maße wurden am Boden gemessen.

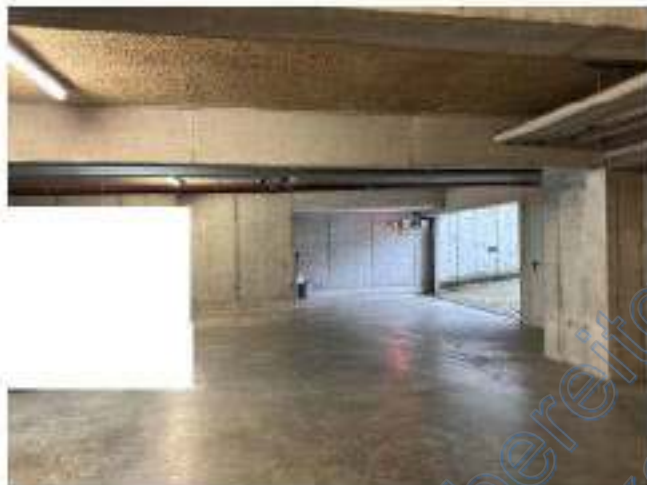
Abb. 5: Blick auf den Einfahrtbereich in der Tiefgarage.

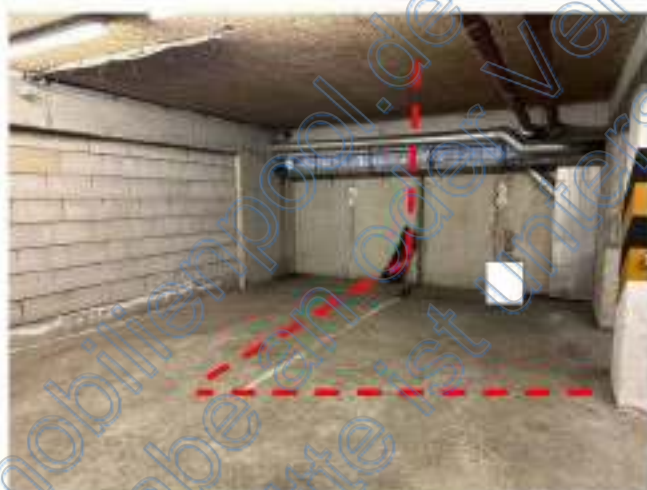
Abb. 5: Blick auf Stellplatz Nr. 3 – im Bild rechts.

Die in weißer Farbe angezeichnete Breite wurde mit rd. 2,55 m gemessen, die angezeichnete Länge mit rd. 4,92 m. Die Maße wurden am Boden gemessen.
