GUTACHTEN

Ermittlung des Verkehrswertes (§ 194 BauGB)
in der Wohnanlage
Flurstück 934/3
für die

4-Zi.-Wohnung Nr. 15 im EG, Haus B

Im Klingnauer 15, 79761 Waldshut-Tiengen

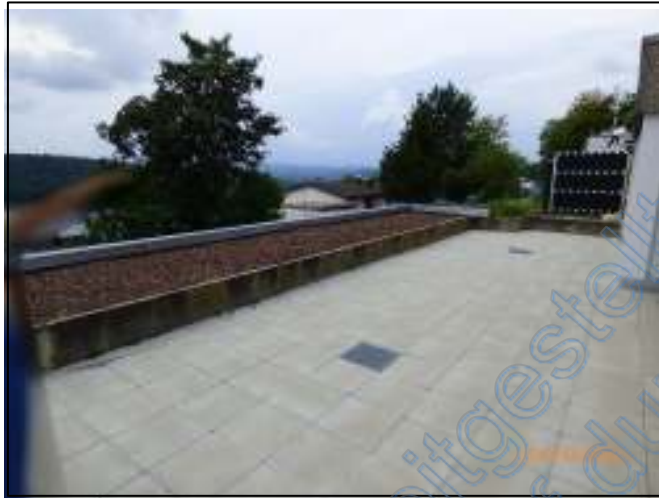
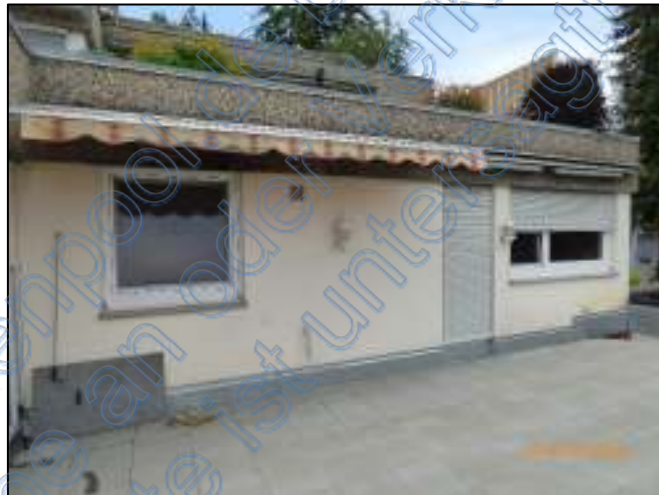
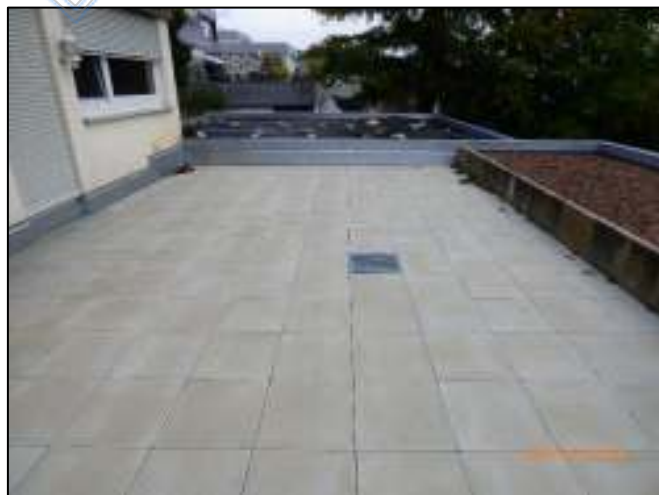
Für den Miteigentumsanteil Wohnung Nr. 15 bestand eine negative Instandhaltungsrücklage zum Abrechnungsstand 30.12.2024 aufgrund der anteiligen Terrassensanierung:

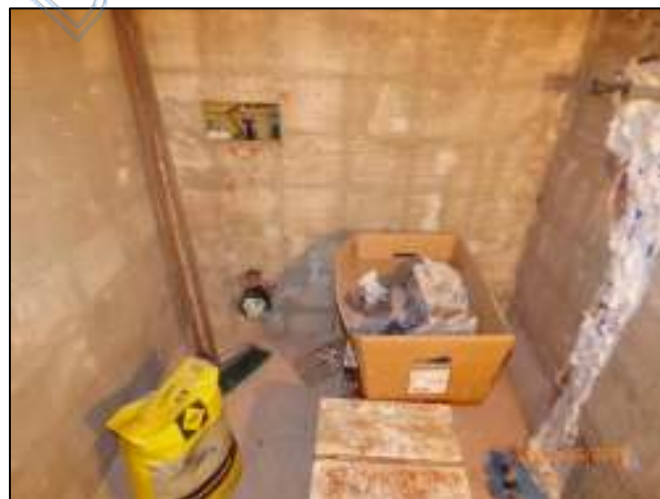
Ansicht: Gäste-WC Rohbau (Bild 18)

Ursprungsbaujahr Wohnung:	1974
Wohnfläche Wohnung Nr. 15:	127,60 m ²
Zustand:	Ordnungsgemäß WC-Raum im Rohbau
Wärme:	Fußbodenheizung
Energieausweise Endenergiekennwert:	178 kWh/(m ² a)
