## Räumlichkeiten von Wohnungseigentum Nr. 7/8

### Gesamtbeurteilung

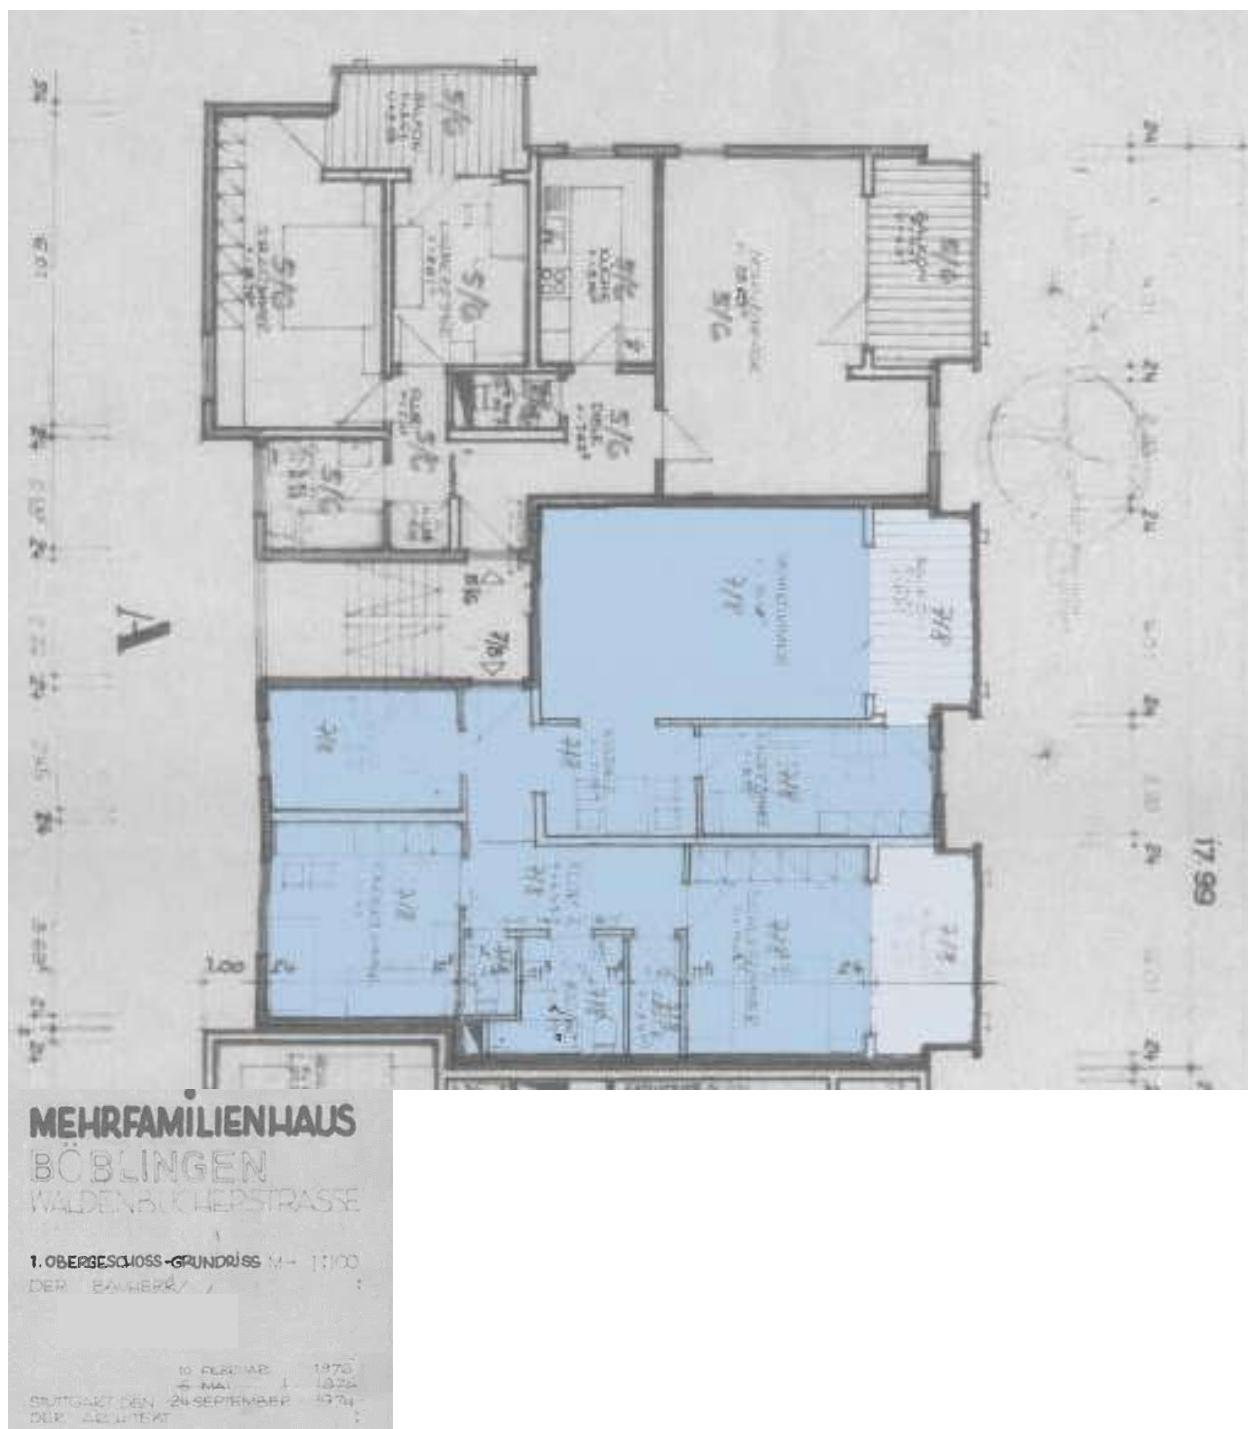
Anlage 2 b –Grundriss 1. OG nach genehmigten Aufteilungsplänen

Art (nach Aufteilungsplan i.V.m. dem Augenschein vor Ort)	Die abgeschlossene Wohnung hat gesamt 4 ½ Zimmer, 1 Flur (innenliegend), 1 Küche, 1 Bad, 1 separate Toilette, 1 Abstellraum und 2 Balkone (Zugang vom Wohnzimmer/Kinderzimmer 1 zimmer).
Lage der Wohnung	1. Obergeschoss, vom Hauseingang gesehen Mitte und rechts.
Größe	Mietfläche gerundet: 104 m <sup>2</sup> .  Hinweise: Die Mietfläche wurde sachverständigenseits planimetrisch nach genehmigten Aufteilungsplänen ermittelt in Verbindung mit der Wohnflächenverordnung bzw. II. Berechnungsverordnung (siehe Nr. 1.3 dieser Wertermittlung) und plausibilisiert nach Wohnflächenangabe in den Grundakten. Bei den Innenraumflächen ist ein Putzabzug von 3 % berücksichtigt. Ein Aufmaß der Wohnung ist nicht erfolgt. Die Balkone wurden – infolge Lage, Größe, Überdeckung und Orientierung nach etwa Westen - häufig in der Berechnung berücksichtigt.
Zuschnitt (nach Aufteilungsplan)	Wohnungszugang vom Treppenhaus zum (innenliegenden) Flur mit Zugang zu allen Räumen mit Ausnahme des Kinderzimmers 1. Vom Wohnzimmer (mit integrierter Essdiele) und Kinderzimmer 1 (als Durchgangszimmer vom Wohnzimmer) Zugang zu Balkon 1; vom Schlafzimmer Zugang zum Balkon 2 (Balkone jeweils gartenseitig, nach etwa Westen orientiert und durch darüberliegende Balkone überdeckt). Wohnzimmer (mit Essdiele), Kinderzimmer 1 und Schlafzimmer sind nach etwa Westen und zu den anschließenden Balkonen orientiert. Die Küche und das Kinderzimmer 2 sind nach etwa Osten orientiert. Das Bad, die separate Toilette und der Abstellraum sind innenliegend. Die Belichtung und Belüftung sind lage- und grundrissbezogen normal; eine Querlüftung ist möglich.

Baujährtypischer Grundrisszuschnitt der Wohnung – nach Aktenlage durch Zusammenlegung von ursprünglich 2 (geplanten) Wohnungen entstanden. Die Belichtung und Belüftung sind lage- und grundrissbezogen normal; eine Querlüftung der Wohnung ist möglich.

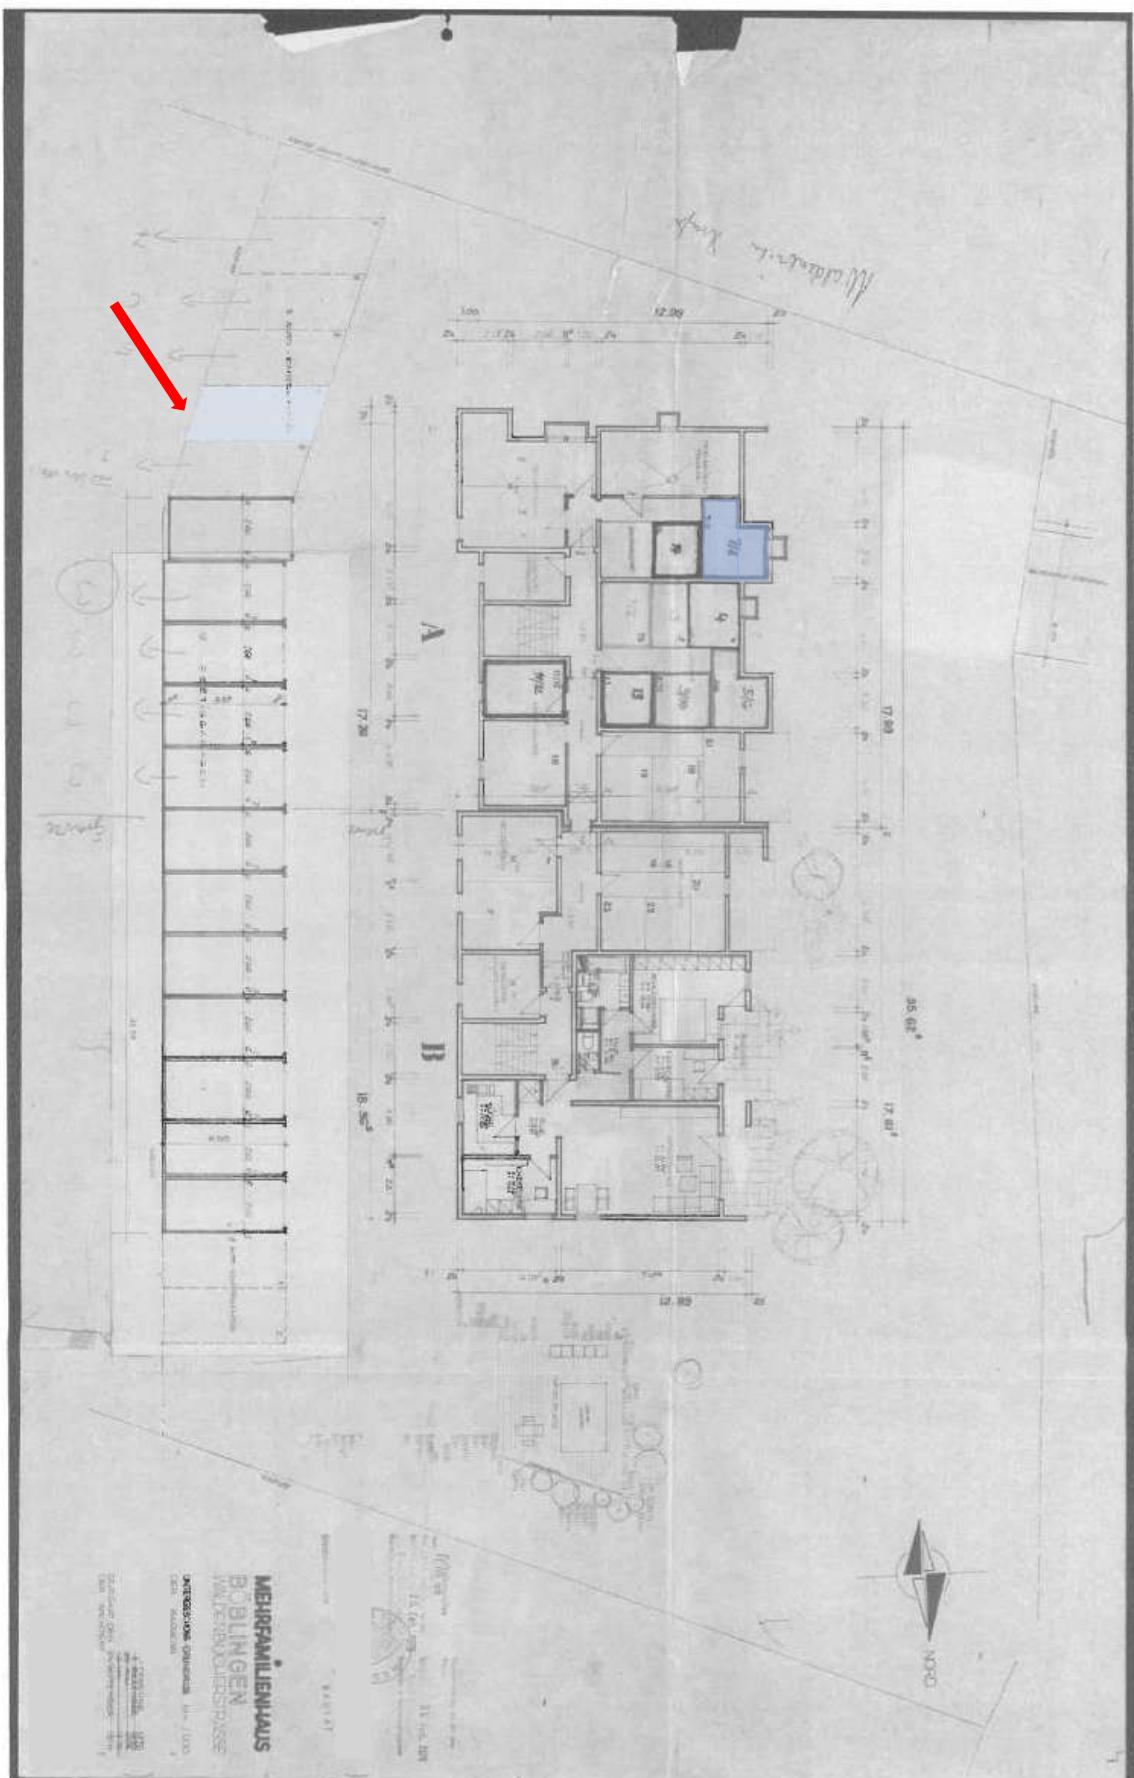
Anlage 2 c - Grundriss UG nach genehmigten Aufteilungsplänen

1 typischer Abstellraum außerhalb der Wohnung im Untergeschoß ist vorhanden.
