Verkehrswertgutachten

über das Grundstück
in 89155 Erbach,
Wernauer Weg 30 u. 60/1,
Flst. Nr. 273/39 und 273/19.

Bei dem Bewertungsobjekt handelt es sich um ein Reihenmittelhaus aus der Bauzeit um 1977 in bauzeitlichem Zustand. Zum Wohnhaus gehört eine Garage. Diese ist vom Wohngrundstück ca. 40 m Meter entfernt.

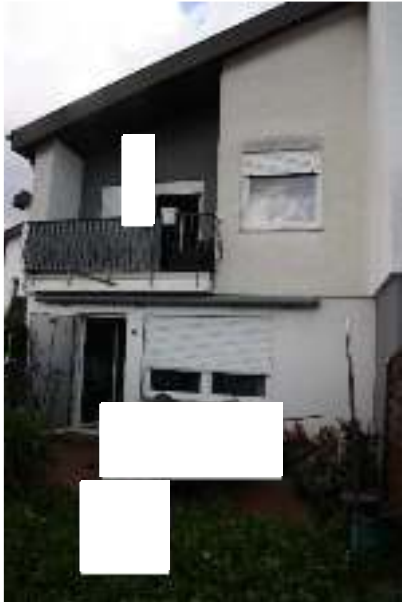
Ansicht von Südwesten

- An der südwestlichen Außenwand sind Putzabplatzungen zu sehen, durch diese gelangt Wasser ins Mauerwerk und Feuchtigkeit dringt in das Haus.
- Das Haus war laut Angabe der Eigentümerin kürzlich mit Milben kontaminiert.

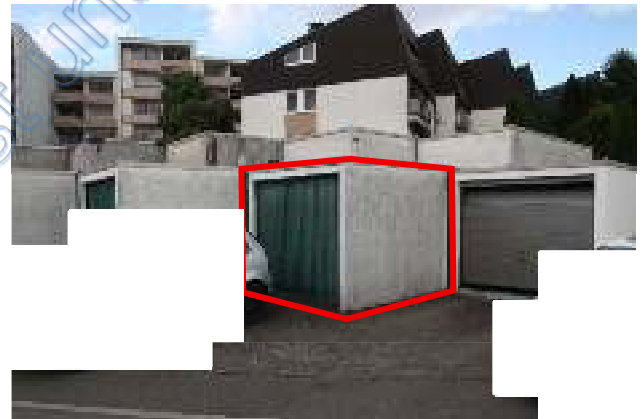
Garage auf Flst. Nr. 273/19

Die Garage befindet sich einige Meter fußläufig vom Wohnhaus entfernt. Es handelt sich um eine Fertiggarage mit Flachdach. In die Garage führt ein Stahlschwinger.

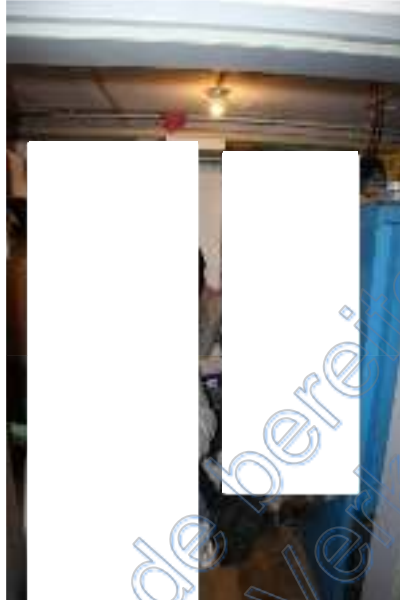
KG Heizungsraum

Heizungsinstallation: Im Heizungskeller im KG ist eine Ölzentralheizung, Fabrikat Buderus, Baujahr 1990, mit einem Weishaupt-Brenner und einem integrierten Warmwasserspeicher eingebaut. Drei Öltanks befinden sich hinter einer Abmauerung. Die Räume werden durch Blechheizkörper mit Thermostatventilen erwärmt.

- Teils befindet sich an den Rollläden und am Rollladenkasten außenseitig Schimmelpilz.
- Im Heizungskeller sind Leitungen undicht.
- Die Hauseingangstür und die Fenster sind zum Großteil undicht.

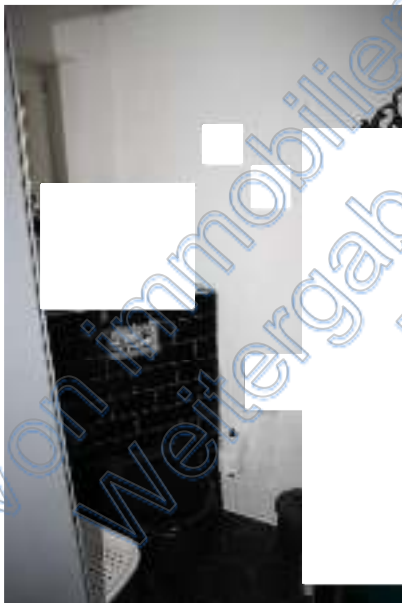
EG Gäste-WC

- Im Gäste-WC ist der Spülkasten defekt.
- Im Schlafzimmer ist der Rollladen defekt.
- Im Bad im OG ist die WC-Schüssel nicht sachgerecht an der Wand montiert. Die Fliesen brechen aus. Der Ablauf der Dusche ist nicht voll funktionsfähig.

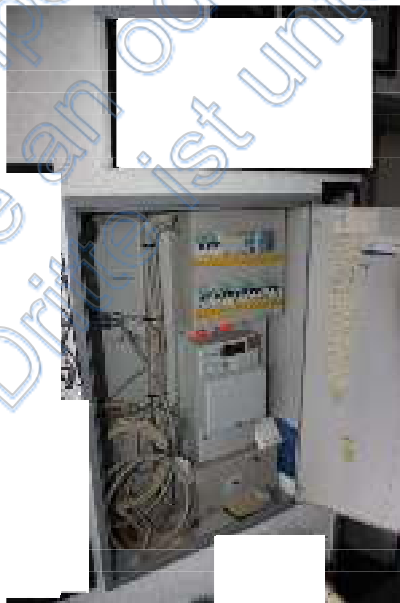
Elektroinstallation: Der Stromanschluss wird im Abstellraum im KG ins Haus geführt. Dort sind auch die Panzersicherungen installiert. Im Windfang im EG ist ein Zählerkasten mit Unterverteilung und Fehlerstromschalter aus der Bauzeit 1977 eingebaut.

- Die Elektroinstallationen wurden in „Heimwerkerqualität“ umgebaut. Hierdurch sind Probleme entstanden, welche bisher durch einen Elektriker nicht behoben werden konnten.
