# GUTACHTEN

über den Verkehrswert (Marktwert) i. S. d. § 194 Baugesetzbuch

## Im Gässel 7 in 68549 Ilvesheim

Anlage 1	Auszug aus dem Liegenschaftskataster	22
Anlage 2	Bauzeichnungen	23
Anlage 3	Objektfotos vom 16.05.2024 (30 Aufnahmen)	27

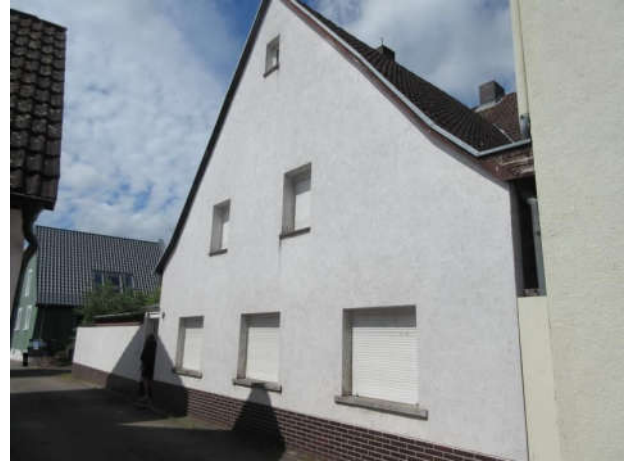
Bauweise und Ausstattung sind sehr einfach, sie genügen nicht mehr den am Wertermittlungstichtag gängigen Anforderungen an derartige Objekte.

Straßenfassade altes Wohnhaus

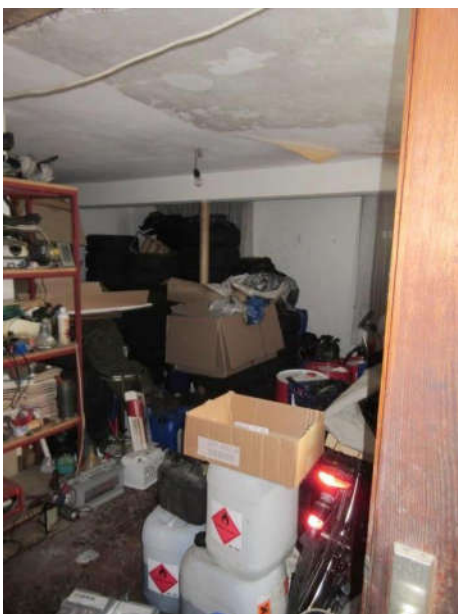
Die zum Ortstermin einsehbaren Innenausstattungen sind sehr einfach und weitestgehend verbraucht. Schall- und Wärmeschutz entsprechen nicht dem heutigen technischen Standard. Nach Angabe des zuständigen Schornsteinfegermeisters wurden seit 2021 wegen des Leerstandes keine Messungen an der Heizung mehr vorgenommen. Es ist davon auszugehen, dass die Heizung mindestens repariert, sehr wahrscheinlich ausgetauscht werden muss. Die Energiebilanz des Gebäudes ist negativ einzuschätzen.

Erdgeschoss altes Wohnhaus

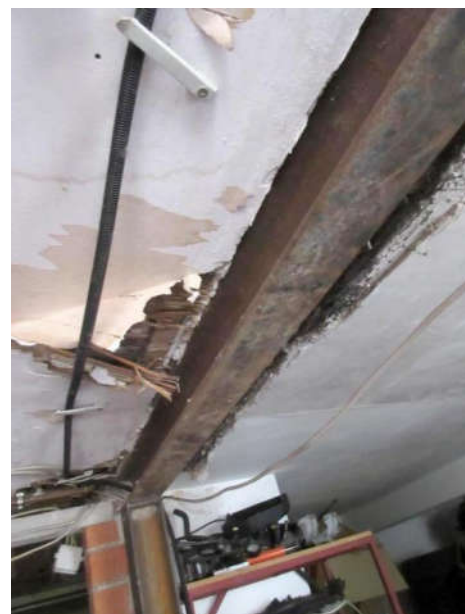
Das Gebäude weist insbesondere im Innenbereich diverse Mängel und Schäden, bedingt durch Leerstand, Abnutzung, Alterung sowie vernachlässigte laufende Instandhaltung auf. Im Erdgeschoss wurde angabegemäß schon vor mehreren Jahren mit der Entkernung des Objektes begonnen. Die Holztreppe zum Dachgeschoss ist wegen eines Wasserschadens baufällig, auch die Geschossdecke weist stärkere Schäden auf. Es kann nicht ausgeschlossen werden, dass die Holzbalkendecke zwischen Erd- und Dachgeschoss statischen Schaden genommen hat.

Schäden Holzbalkendecke altes Wohnhaus

**Fazit:** Die erforderlichen Sanierungs-/Modernisierungskosten stehen in keinem Verhältnis zum erzielbaren Nutzen. Das Gebäude befindet sich alters- und zustandsbedingt am Ende seiner wirtschaftlichen Nutzungsdauer. Die baulichen Anlagen haben keine technische Restnutzungsdauer mehr. Das Gebäude bleibt demzufolge ohne Wertansatz. Die Gebäudehülle erscheint so weit funktionsfähig, dass sie teilweise für einen Wiederaufbau verwendbar ist. Deshalb wird auf den Ansatz von Abrisskosten verzichtet.

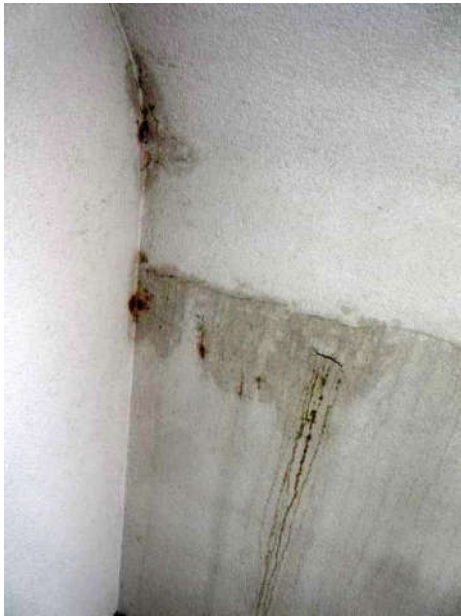
Das Gebäude steht angabegemäß seit etwa 2,5 Jahren leer. Die Bebauung befindet sich dem äußeren Anschein nach in unterdurchschnittlichem Zustand. Vandalismus-/Einbruch- und/oder Tiereschäden sind in allen Geschossen vorhanden. Die Dämmung des Spitzbodens ist vermutlich durch Tier-/Schädlingsbefall beschädigt. Partiiell sind Schimmelbildungen in Decken-/Oberwandnischen der Außenwände sowie an der Decke im Erdgeschoss zu erkennen. Es besteht erhöhter Renovierungsbedarf.

Feuchtigkeitsschäden Treppenhaus

Wegen o. g. Schäden und Mängel an den baulichen Anlagen und erhöhtem Renovierungsbedarf erfolgt ein Pauschalabschlag in Höhe von **40.000 EUR**, entspricht rd. 145,00 EUR/m<sup>2</sup> Wohnfläche.

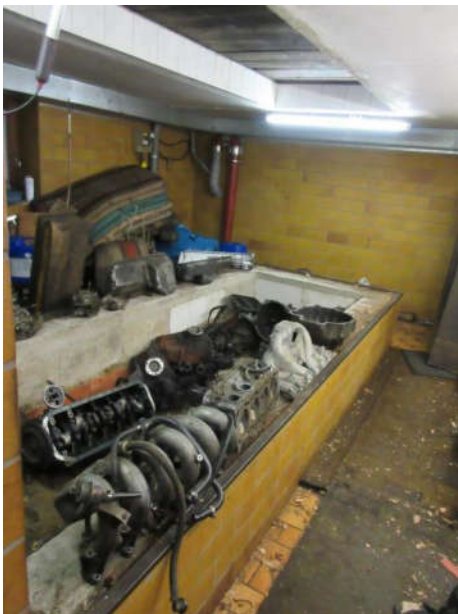
Die im Erdgeschoss des neuen Wohnhauses vorhandene Garage ist mit einer Montagegrube ausgestattet.

Kellerraum unter der Garage
