GUTACHTEN

Ermittlung des Verkehrswertes (§ 194 BauGB)
für das mit einem

unsaniertem
Einfamilienwohnhaus mit Garage
bebaute Grundstück
Flurstück 2356

Alois-Eckert-Weg 18
79774 Albrück - OT Buch

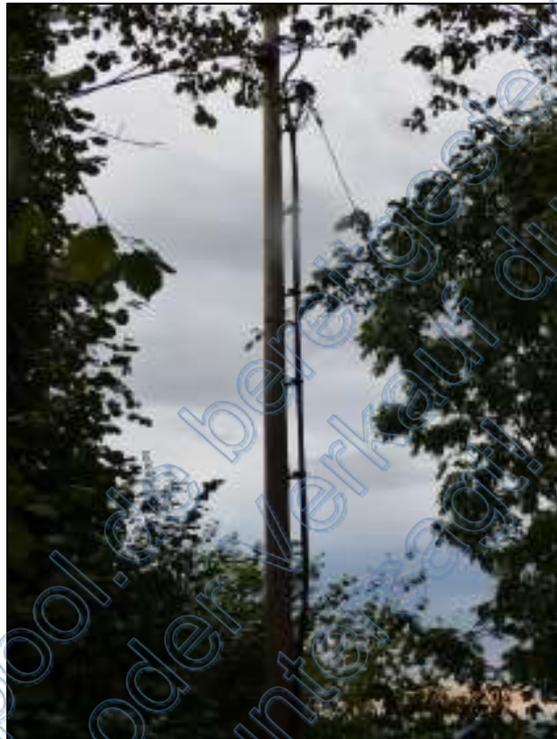
Das Badenwerk ist berechtigt auf dem Grundstück 1/2 Leitungsmast zu errichten. Bei der Ortsbegehung wurde ein Leitungsmast auf dem Bewertungsgrundstück ersichtlich, der das Bewertungsgrundstück sowie die Nachbargrundstücken mit einem Oberleitungsstromnetz erschließt.

Der wirtschaftliche Nachteil ist als noch gering zu betrachten. Die Leitung mit Mast dient auch der Selbstversorgung. Die Leitung verläuft über das Grundstück. Die Fläche betrifft das Bauland und bei einer 3 m Leitungsbreite ergibt sich eine Fläche von ca. $25,0 \text{ m} \times 3 \text{ m} = 75 \text{ m}^2$ und entspricht 6 % des Baulandes. Es sind keine wesentlichen Immissionen zu erwarten. Somit wird in Anbetracht des geringen wirtschaftlichen Risiko über die belastete Fläche 43 % des ermittelten Bodenwerts in Ansatz gebracht.

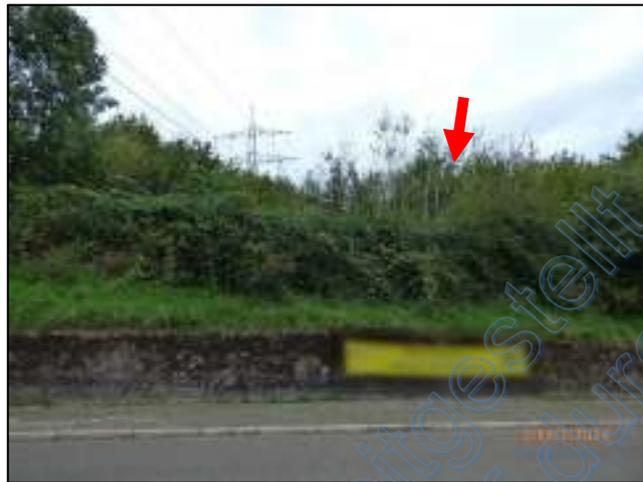
Ansicht: Westansicht Ortsdurchfahrt Anböschung erhöht (Bild 4)

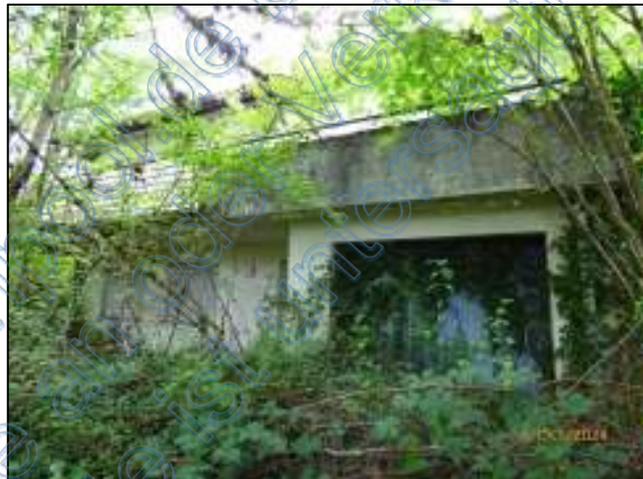
Ansicht: Südansicht Balkon, Garage (Bild 5)

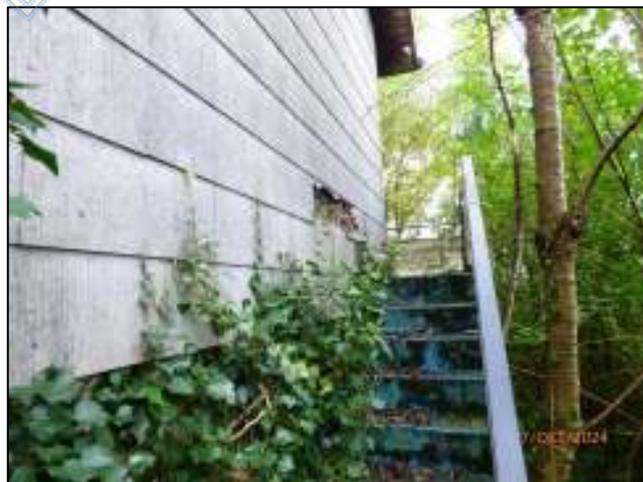
Zustandsbesonderheiten, bauliche Beeinträchtigungen:	
-	Asbest Fassadenplatten mit Schwarzfärbung an mehreren Bereichen
-	Aufsteigende Feuchtigkeit, Fassade mit Rissbildung, Verkleidung mit Öffnung
-	Verwachsenen Eingangszustände

Ansicht: Westansicht, Fassadenverkleidung , Zugang Balkon (Bild 6)

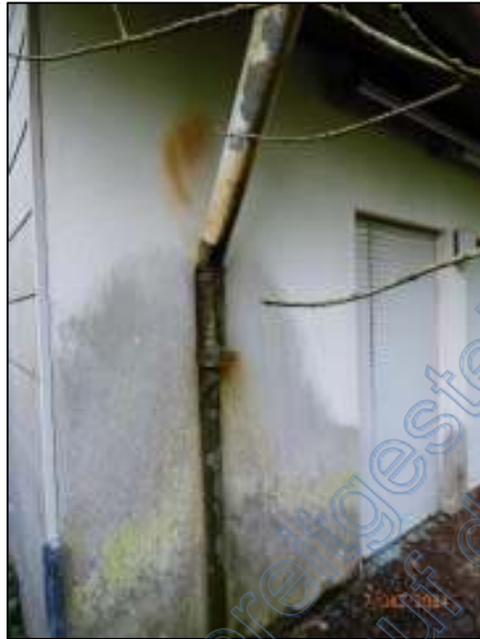
Das in Massivbauweise erstellte Untergeschoss ist in der Grundrissgestaltung zweckmäßig und funktional und nach Süden orientiert. Der bauliche Ausbauzustand ist nicht bekannt. Feuchtigkeitsspuren an verschiedenen Stellen befindet sich am Objekt. Das massive Untergeschoss bedarf einer grundlegenden Sanierung.

Ansicht: Feuchtigkeit (Bild 7)

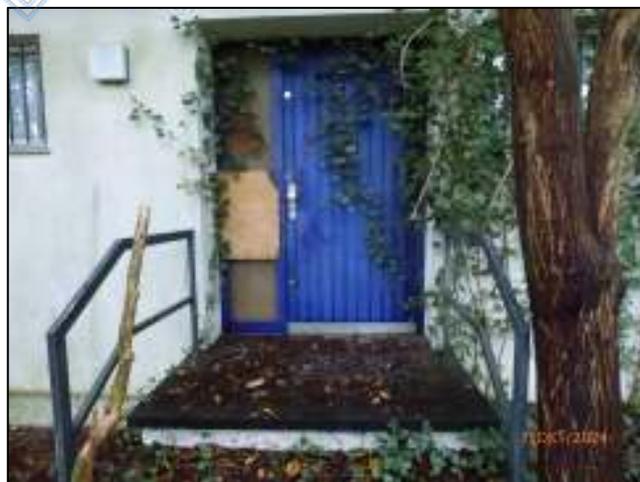
Ansicht: Hauseingang (Bild 9)
