GUTACHTEN

über den denkmalgeprägten Verkehrswert (Marktwert)
i. S. d. § 194 Baugesetzbuch für das mit einer
Scheune bebaute Grundstück
in 74639 Zweiflingen, Limesweg 4

Art des Bewertungsobjekts:	Grundstück, bebaut mit einer Scheune
Objektadresse:	Limesweg 4 74639 Zweiflingen
Grundbuchangaben:	Grundbuch von Zweiflingen, Blatt 1134, lfd. Nr. 1
Katasterangaben:	Gemarkung Zweiflingen, Flurstück 491 (485 m ²) (Angaben dem Grundbuchauszug entnommen)

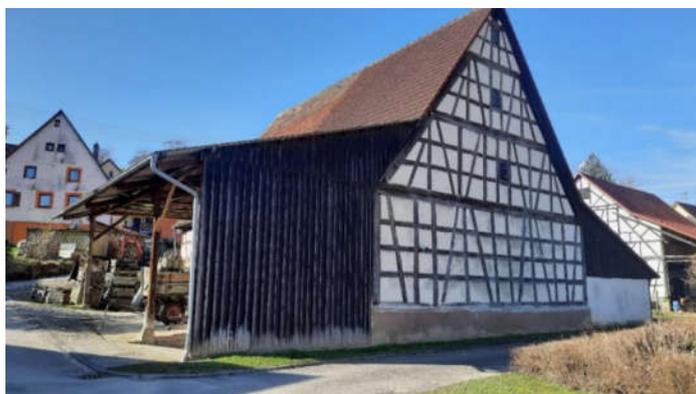
Ansicht aus Nordosten

Eckdaten: Scheune, Baujahr ca. 1822, Grundfläche mit rückwärtigem Anbauten (Schuppen) ca. 256 m². Denkmalschutz, Fachwerkkonstruktion, Satteldach mit Schleppdach über Vorplatz, ohne Unterkellerung, teilweise Zwischendecke. Grundstück voll erschlossen, keine Ver- oder Entsorgungsanschlüsse (Wasser, Abwasser, Strom) am Gebäude. Einfache Ausstattung, guter bis befriedigender Unterhaltungszustand. Mietverhältnisse nicht bekannt. Innerortslage in Pfahlbach mit Hochwassergefährdung. Grundstück ca. 485 m². Zubehör war nicht festzustellen
