Gutachten Nr.: 0570-042024

**Geschäftszeichen: 1 K 25/23**

## **Verkehrswertgutachten**

über den Verkehrswert des Grundstückes  
Brezgerweg 8 mit dem darauf befindlichen Endreihenhaus.  
Erdgeschoß, Obergeschoß, ausgebauter Dachboden, unterkellert.  
Anteil an Zuwegung und 2 Garagen auf Garagengrundstück.

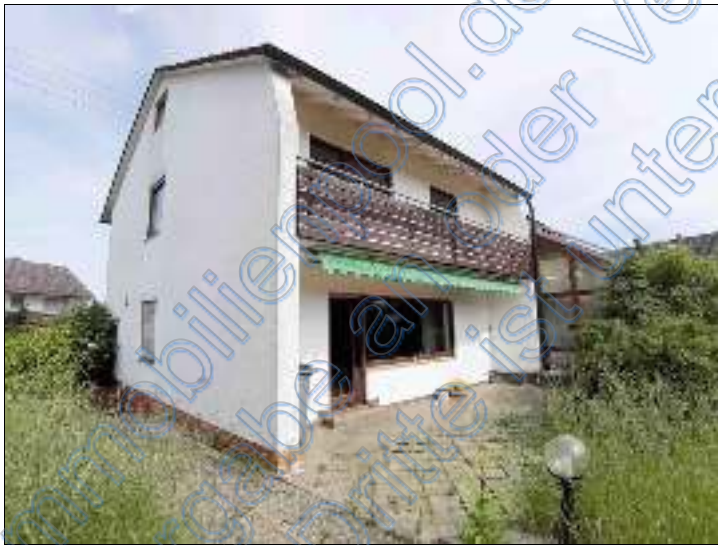
Ansicht West, Terrasse

- Mängel/Schäden:**
- Das Grundstück ist verwildert. Wegplatten und Stufen uneben. Ein durchgehender Zaun ist nicht vorhanden. Die Terrasse weist defekte Stellen auf (Fliesen aufgefroren).
  - **Gefahrenstelle** durch zu große Nähe eines Dachflächenfenster zur Freileitungsstromtrasse.
  - Der Heizkessel darf nach einer Veräußerung nicht mehr weiter betrieben werden.
  - Die Heizkörper sind (wie für das Baujahr üblich) in Mauernischen und stellen damit einen Schwachpunkt bei der Wärmedämmung dar.

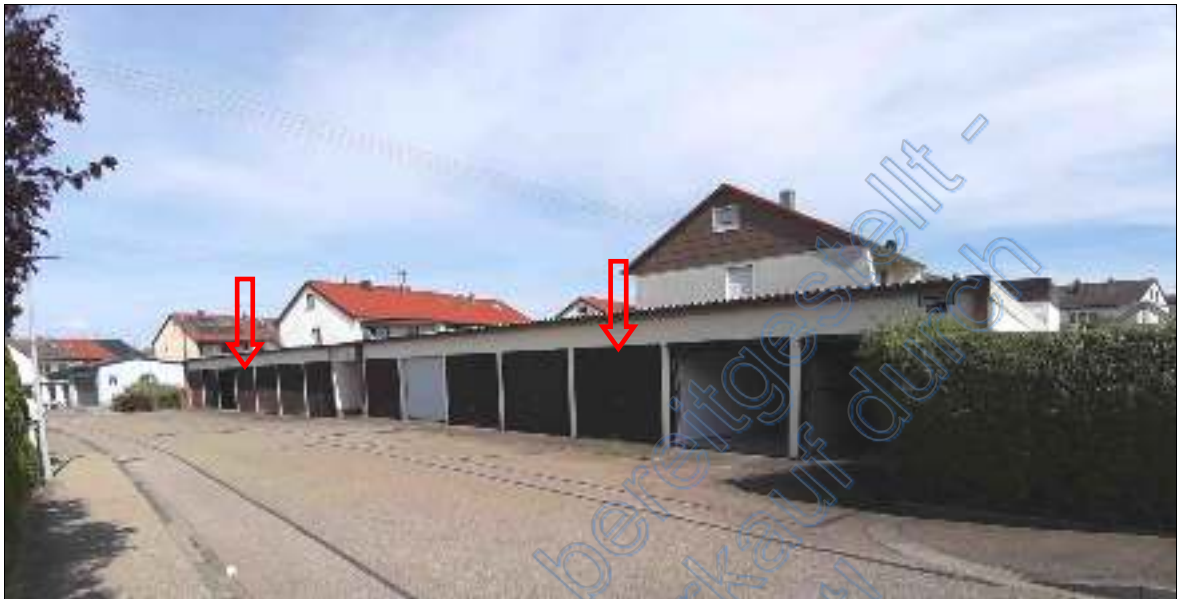
Garagen am Brezgerweg, Bewertungsobjekt Garagen mit Pfeil markiert

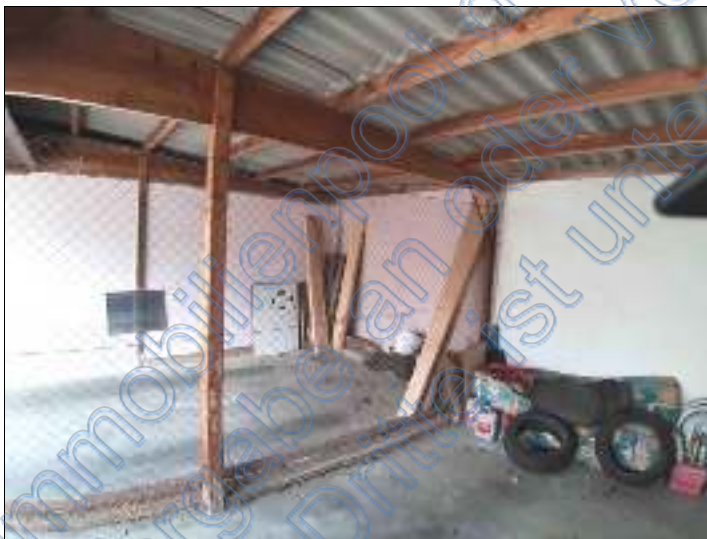
Innenraum Konstruktion der Garagen am Brezgerweg
