Beschreibung des Wohneigentums gemäß Aufteilungsplan Nr. A 101

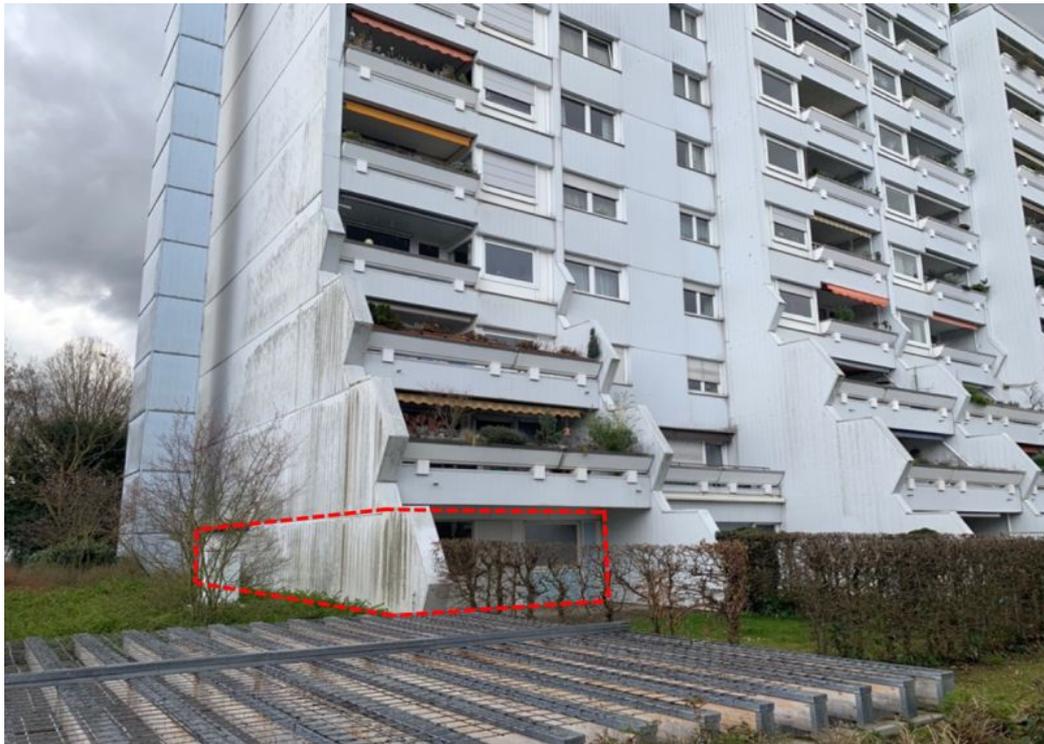
Die Wohnung Nr. A 101 hat einen T-förmigen zentralen Flur dem der Wohnungseingang zugeordnet ist.
Über den innenliegenden Flur ist die Küche, das Wohnzimmer, der Abstellraum, das Gäste-WC, das Bad, das Schlafzimmer und das Kinderzimmer zugänglich.
Das Gäste-WC und das Bad sind innenliegend ohne Tageslicht.
Die Terrasse und der Garten sind vom Wohnzimmer aus zugänglich.
Abweichend vom Grundriss der Baugenehmigungsunterlagen ist der offene Essplatz zwischen Küche und Wohnzimmer durch Raumteiler mit Glaselement nachträglich abgetrennt worden, um einen zusätzlichen Raum zu generieren.
