# GUTACHTEN

über den Verkehrswert (Marktwert)  
nach § 194 des Baugesetzbuches für das Wertermittlungsobjekt

| <b>Wertermittlungsobjekt:</b> | Mozartstraße 12<br>79761 Waldshut-Tiengen |
| <b>Grundstück bebaut mit:</b> | Mehrfamilienhaus mit Doppelgarage |

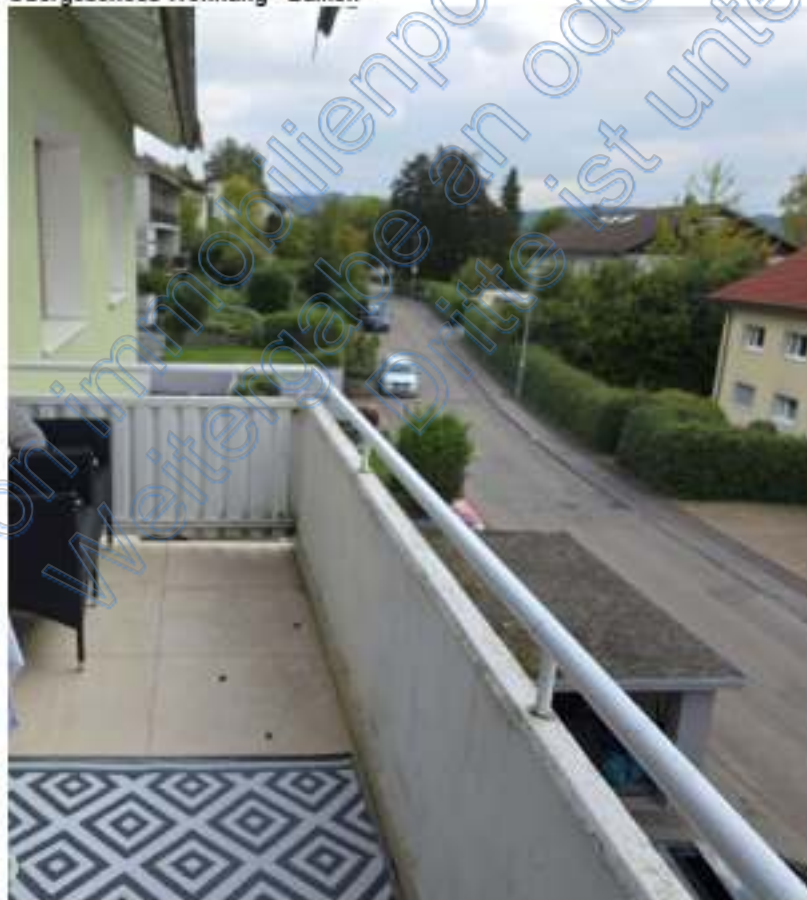
Obergeschoss Wohnung - Balkon

| Konstruktive Merkmale | Ausführung | Zustand |
|---|---|---|
| Fassade: | Verputzt und gestrichen, der Sockel sowie der Bereich der Balkone sind farblich abgesetzt. | <p>Erdgeschoss Wohnung und Obergeschoss Wohnung: An der Balkon-Brüstung sind Verfärbungen vorhanden, welche auf Algenbildung hinweisen. Weiterhin sind Rissbildungen von Außenwand zu Außenwand sowie von Außenwand zu Betonkragplatte sichtbar.</p> <p>Fassade Nord-West: An Gebäudeecke sind Verfärbungen sichtbar, welche auf Feuchtigkeit und Algenbildung hinweisen.</p> <p>Fassade Ost/Süd: Der Sockelbereich ist ohne Oberflächenbehandlung.</p> |

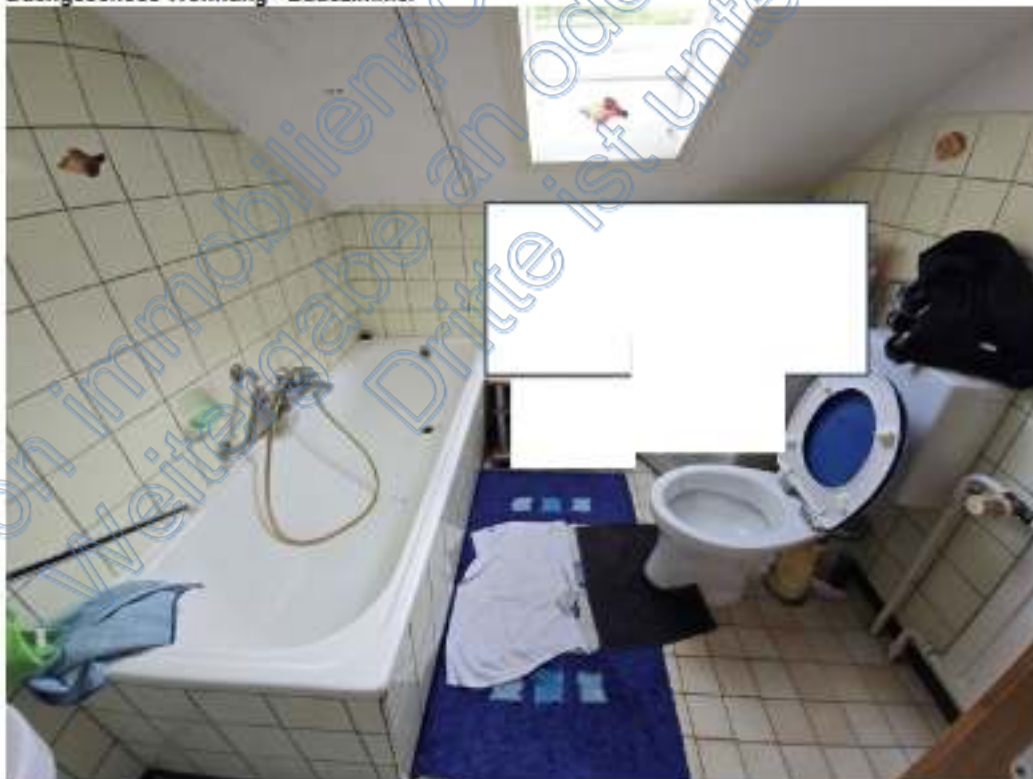
## Dachgeschoss Wohnung - Badezimmer

Dachgeschoss Wohnung Badezimmer: An Decke sind Putzabplatzungen und Verfärbungen vorhanden, welche auf Feuchtigkeit und Schimmelbildung hinweisen.

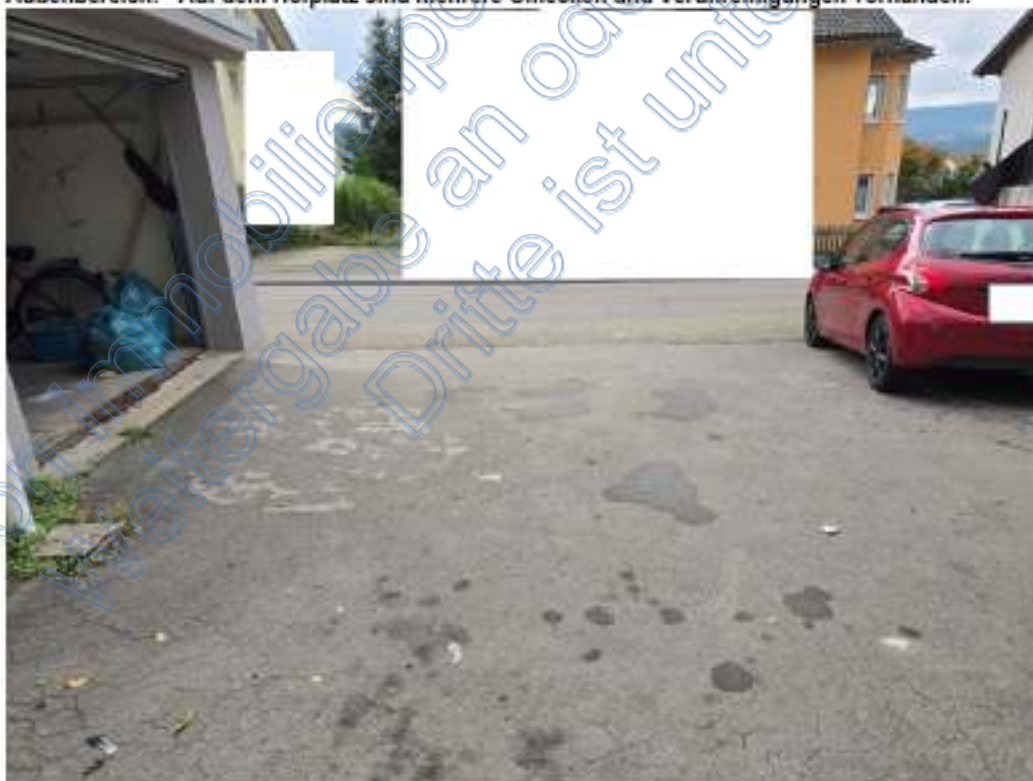
Außenbereich: - Auf dem Hofplatz sind mehrere Ölflecken und Verunreinigungen vorhanden.

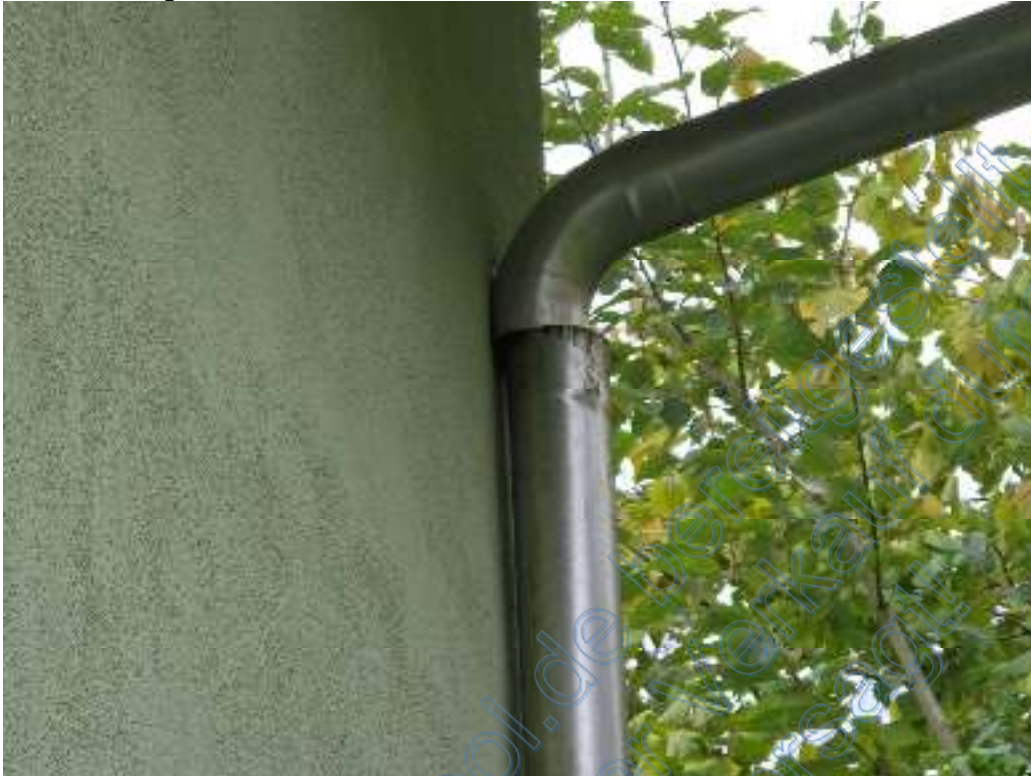
**Fassade Gebäudeecke Nord-West:** Das Regenwasserfallrohr hat sich vom Verbund mit dem nächsten Rohr gelöst.

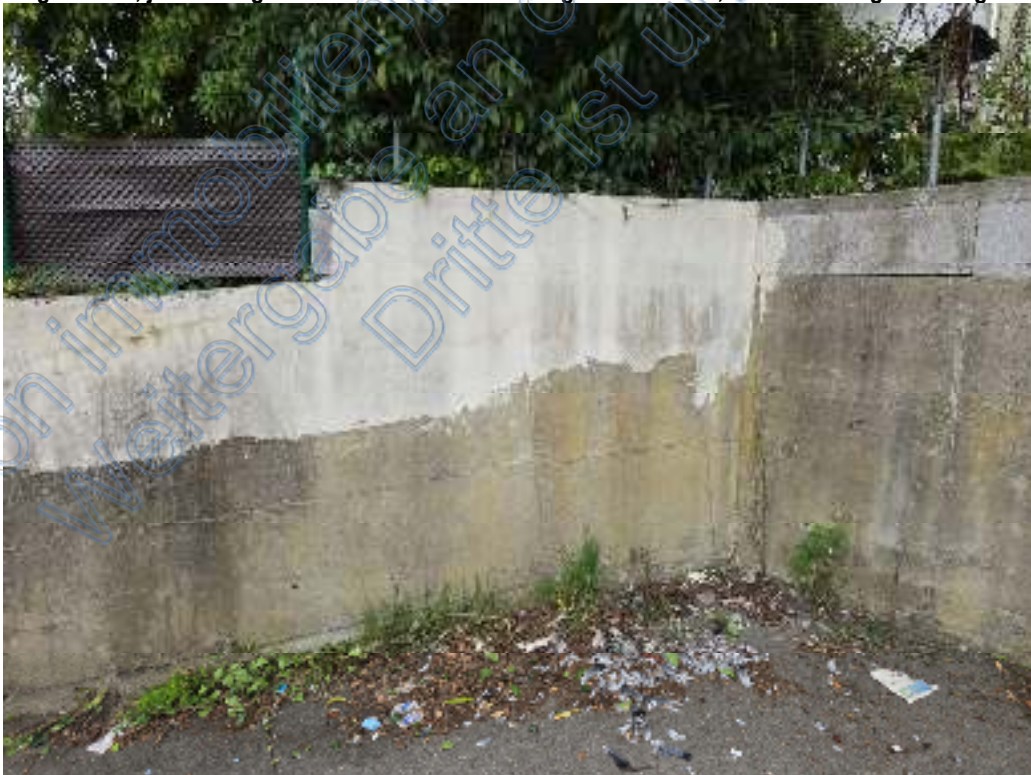
**Stützmauer Süd:** Es fehlt der Fallschutz an der Mauer Nord sowie Süd. Teilweise neuwertiger verputzt und aufgemauert, jedoch ungestrichen. Es sind Verfärbungen vorhanden, welche auf Algenbildung hinweisen.

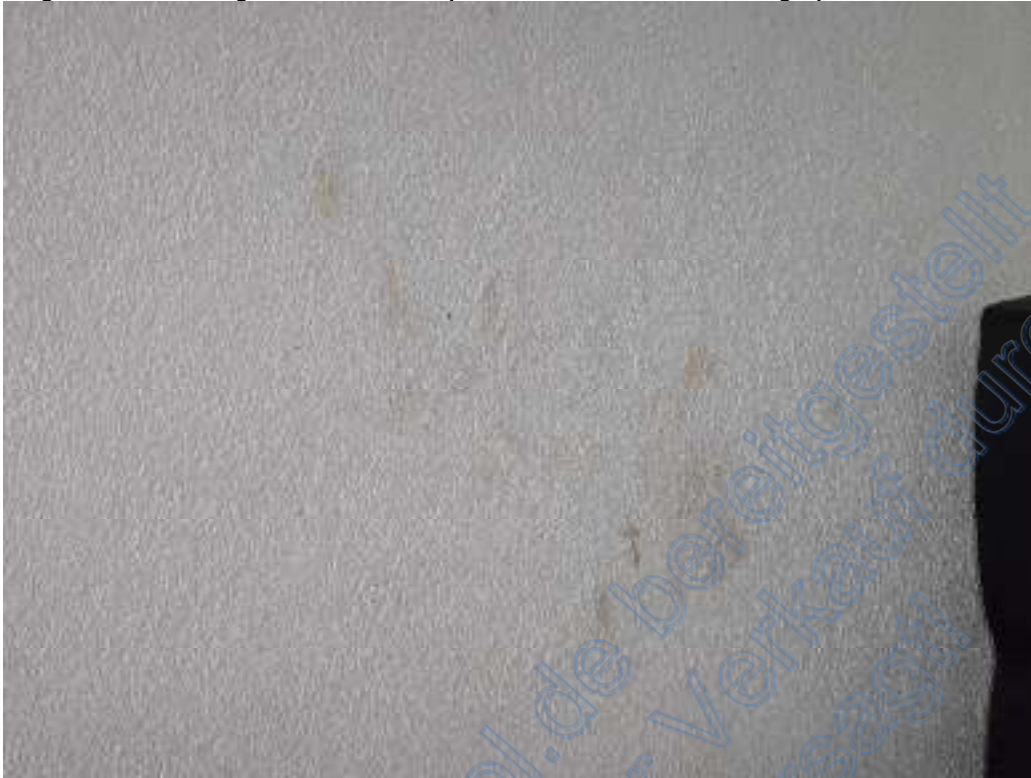
Erdgeschoss Wohnung Schlafzimmer Beispiel: An Wänden sind Abnutzungsspuren sichtbar.

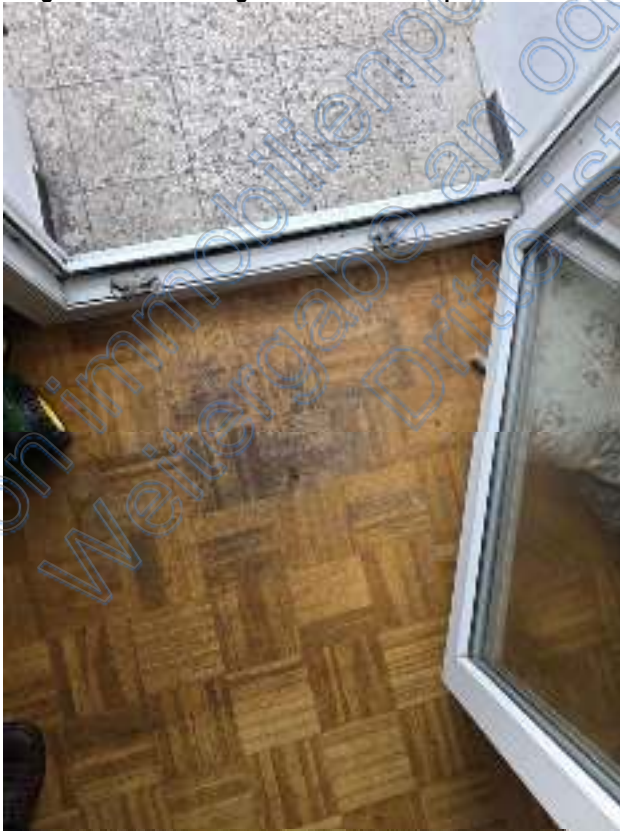
Erdgeschoss Wohnung Wohnzimmer Beispiel: An Böden sind Abnutzungsspuren sichtbar.

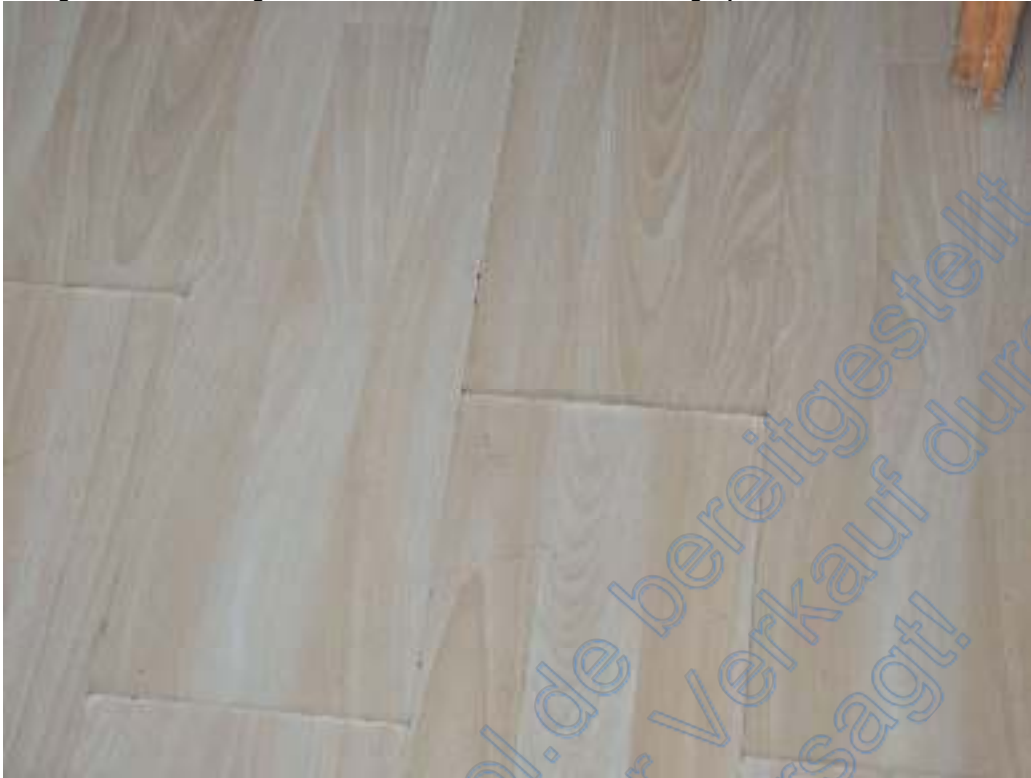
| Wesentliche<br>Ausstattungsmerkmale | Ausführung | Zustand |
|---|---|---|
| Bodenbeläge: | Kombination aus Terrazzo, Laminat, Parkett,<br>Fliesen (1. Obergeschoss Wohnung Marmor) und<br>PVC. | Kellergeschoss Kellerabteile: An<br>den Böden sind Kotschmutzspuren<br>sichtbar, welche auf Ungeziefer<br>hinweisen. Weiterhin sind am<br>Boden an der Außenecke<br>Verfärbungen vorhanden,<br>welche auf Feuchtigkeit und<br>Schimmelbildung hinweisen.<br><br>Erdgeschoss Wohnung<br>Kinderzimmer 1, Schlafzimmer,<br>Wohnzimmer und Kinderzimmer<br>2: An Böden sind<br>Abnutzungsspuren sichtbar.<br><br>Dachgeschoss Wohnung<br>Wohnzimmer: Am Boden sind<br>Abnutzungsspuren. |

Dachgeschoss Wohnung Wohnzimmer: Am Boden sind Abnutzungsspuren.

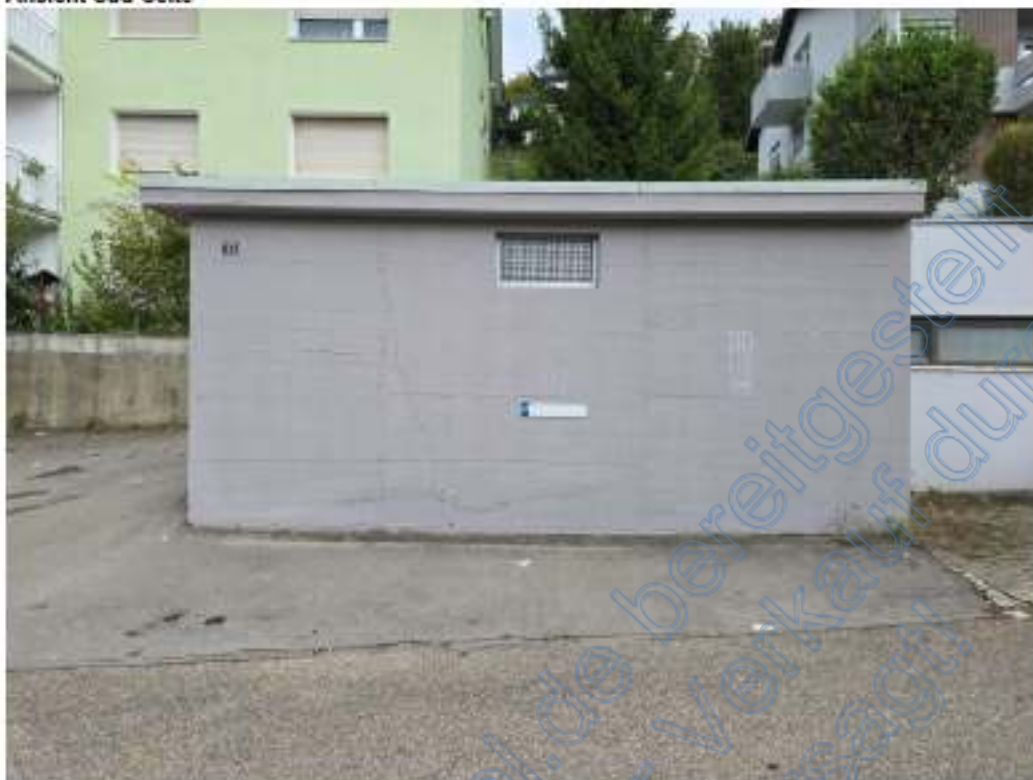
Ansicht Süd-Seite

| <b>Konstruktive Merkmale</b> | <b>Ausführung</b> | <b>Zustand</b> |
|---|---|---|
| Fassade: | Stahlbeton behandelt sowie Kalksandsteine. | Fassade Süd: Es ist eine Rissbildung vorhanden, welche auch von innen ersichtlich ist. |

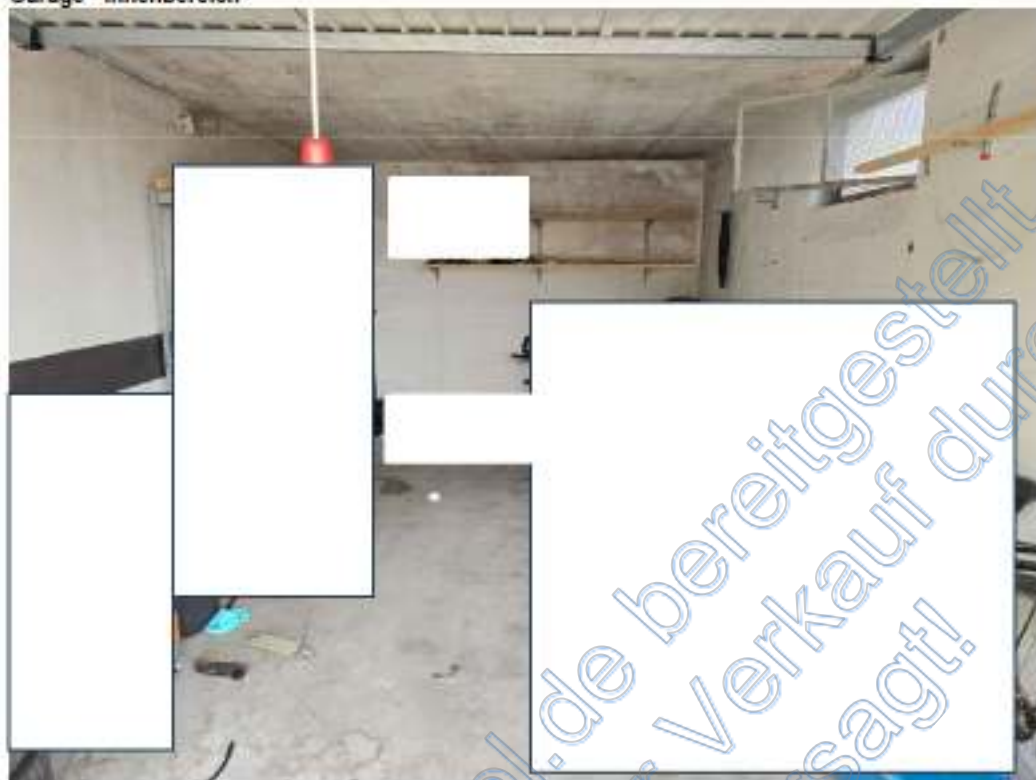
Garage - Innenbereich

| Wesentliche<br>Ausstattungsmerkmale | Ausführung | Zustand |
|---|---|---|
| Innenwände: | Stahlbeton gestrichen. | Garage Süd: Im Sockelbereich sind Betonabplatzungen sichtbar, welche auf Feuchtigkeit hinweisen. |

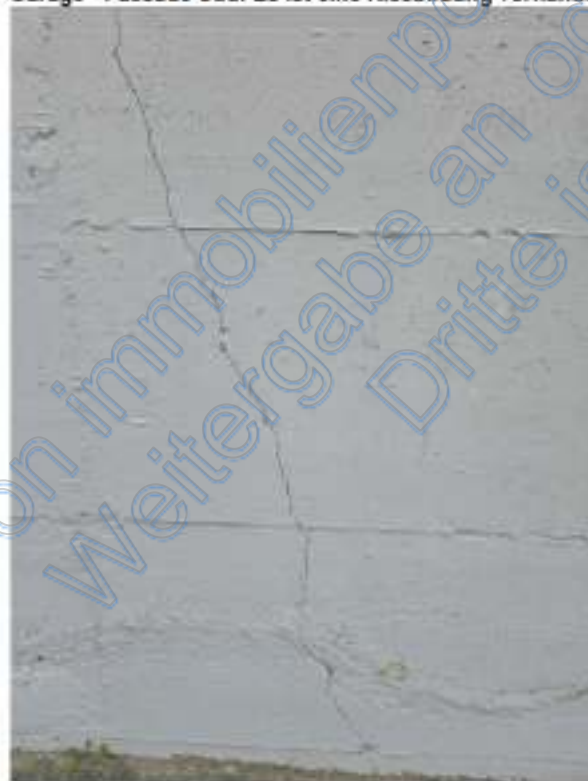
Garage - Fassade Süd: Es ist eine Rissbildung vorhanden, welche weiterhin von innen ersichtlich ist.

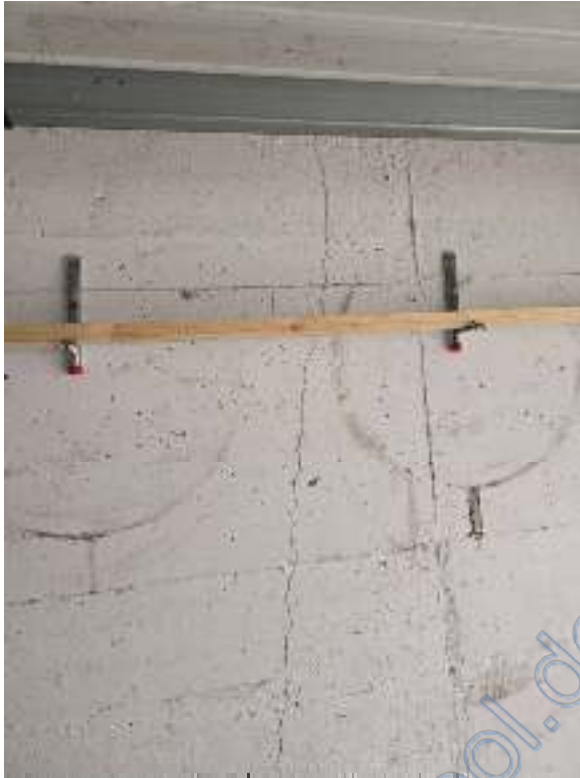
**Garage Süd - Innenbereich:** Es ist eine Rissbildung vorhanden, welche, wie zuvor erwähnt, auch von außen sichtbar ist.

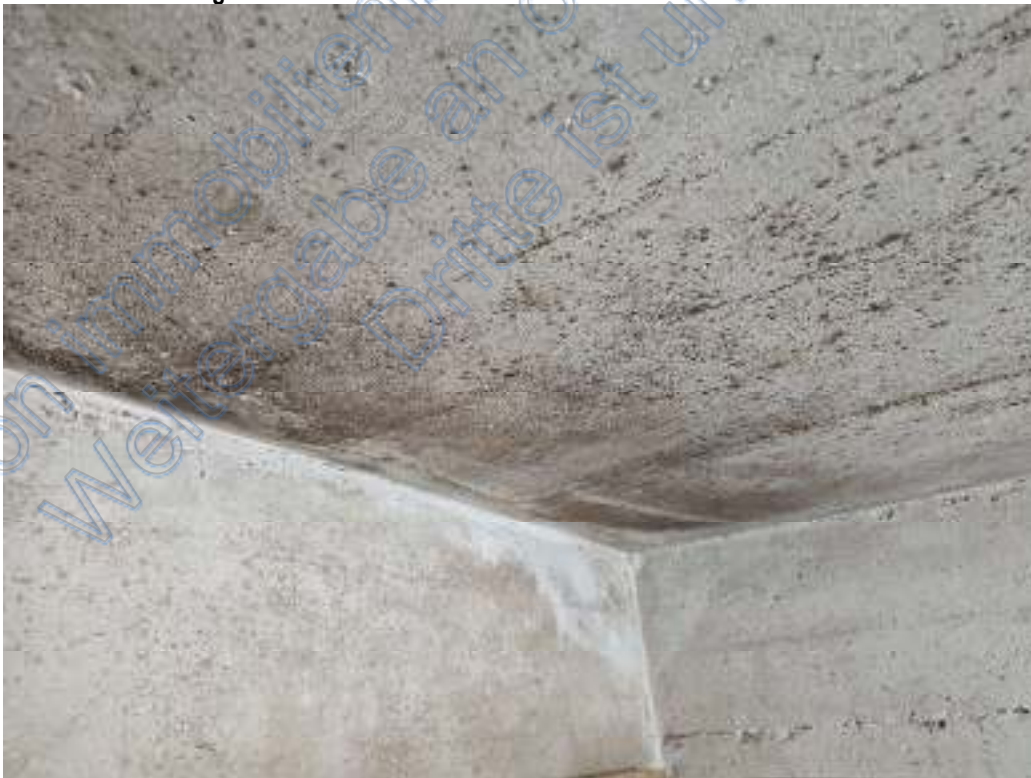
**Garage Süd – Innenbereich:** An der Decke und Wänden sind Verfärbungen sichtbar, welche auf Schimmelbildung hinweisen.
