# GUTACHTEN

über den Verkehrswert (Marktwert)  
nach § 194 des Baugesetzbuches für das Wertermittlungsobjekt

**Wertermittlungsobjekt:** Hauptstraße 36, Weihergasse 9  
79761 Waldshut-Tiengen

**Grundstück bebaut mit:** Wohn- und Geschäftshaus

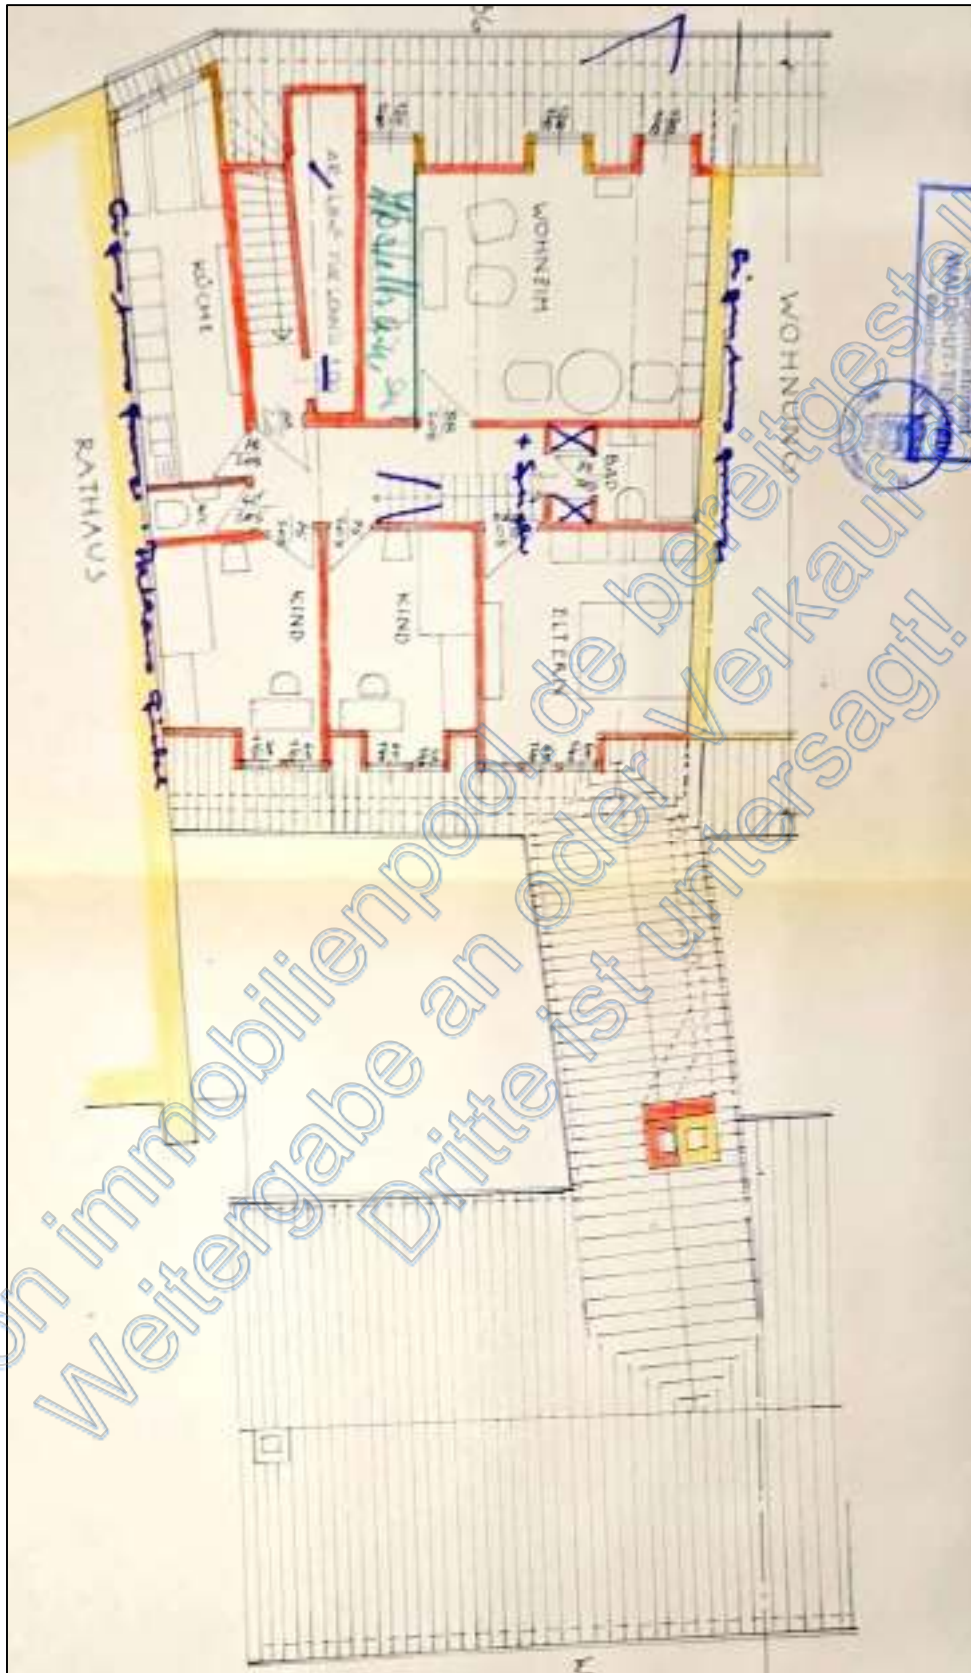
Grundriss 1. Dachgeschoss (Änderungen vorhanden)

Das Dachgeschoss sowie der Dachspitz konnten nicht besichtigt werden. Laut Grundrissplänen sowie Flächenberechnungen sind eine Diele, eine Küche, ein Gäste-WC, ein Wohnzimmer, ein Badezimmer, ein Schrank, ein Elternschlafzimmer und zwei Kinderzimmer vorhanden.

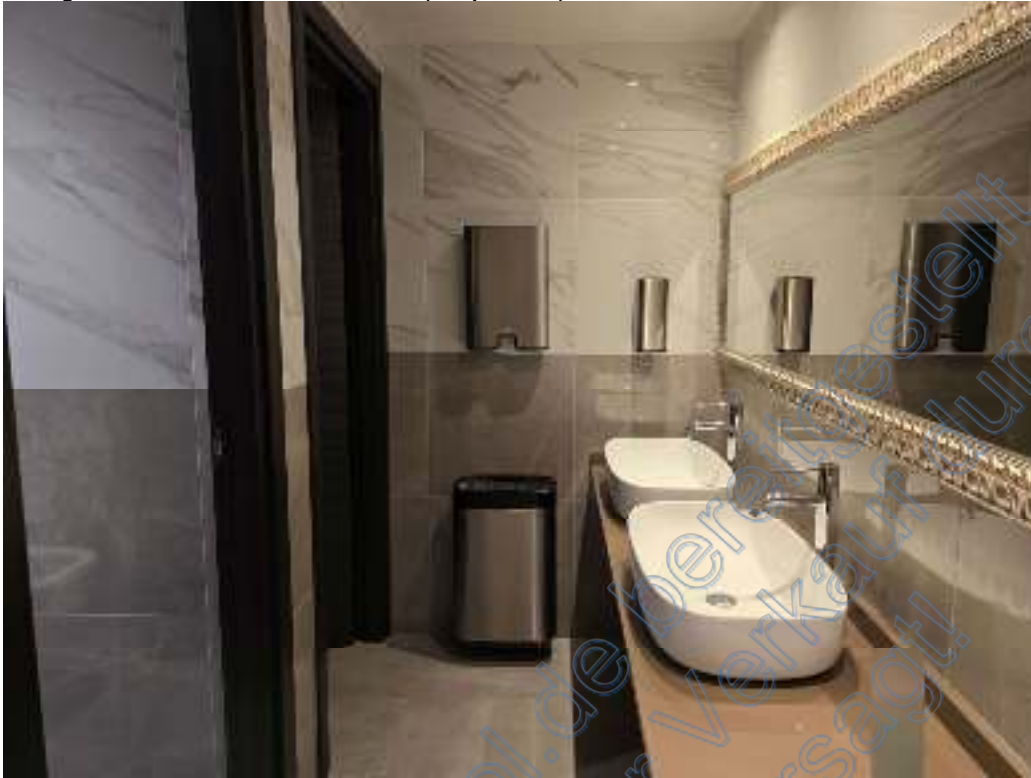
**Untergeschoss Restaurant - Damen WC (Hauptstraße)**

Untergeschoss Restaurant  
Damen-WC: Eine Fliese ist  
mechanisch beschädigt.

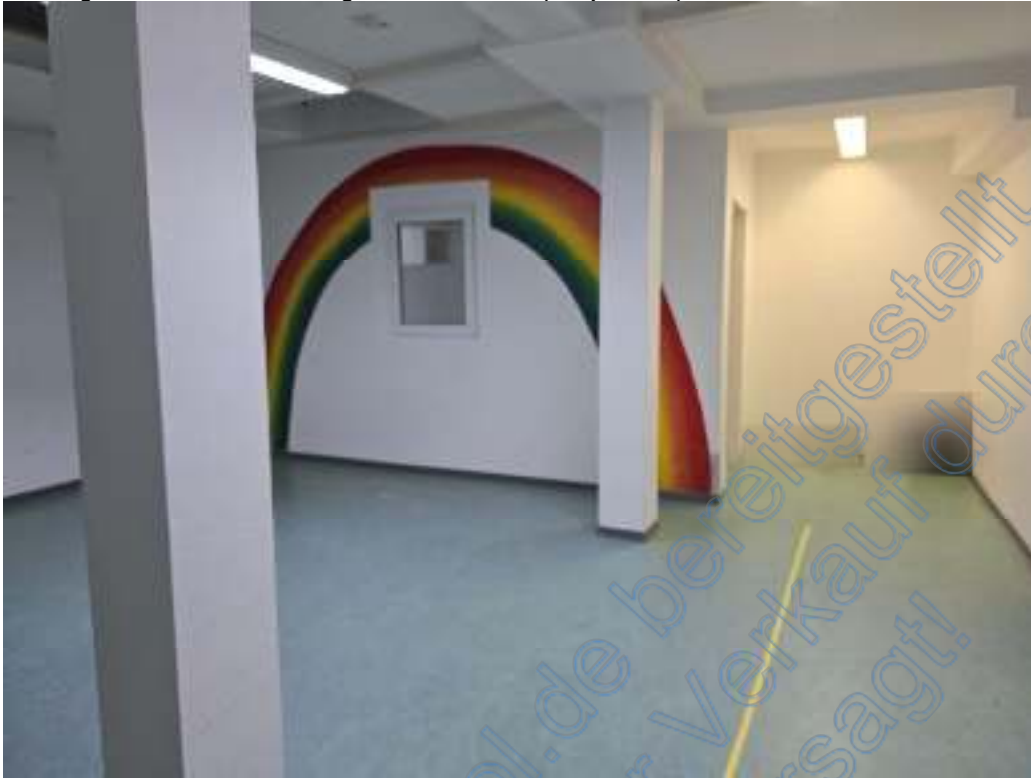
**1. Obergeschoss ehem. Praxis - großer Praxisraum (Hauptstraße)**

1. Obergeschoss ehem. Praxis  
Raum groß: Im Bereich eines  
abgedeckten Oberlichts aus  
Glasbausteinen sind  
Verfärbungen und Abplatzungen  
vorhanden, welche auf  
Feuchtigkeit und  
Schimmelbildung hinweisen.

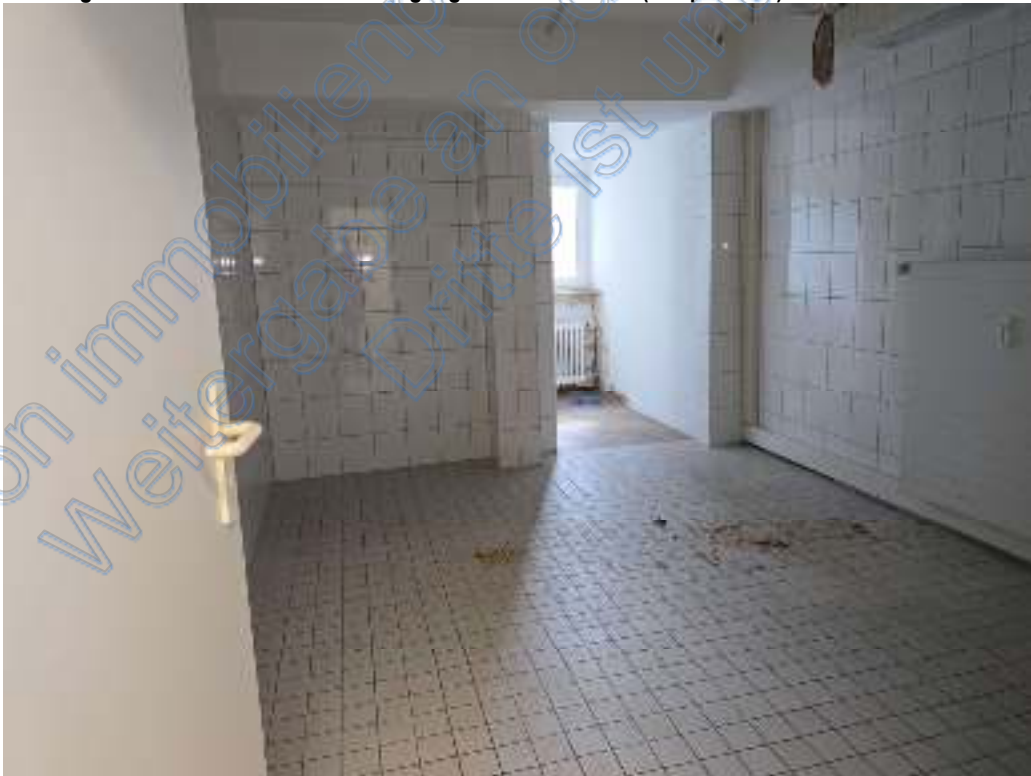
**1. Obergeschoss ehem. Praxis – Durchgangszimmer/Dusche (Hauptstraße)**

1. Obergeschoss ehem. Praxis  
Dusche: Bei den zwei  
abgedeckten Oberlichtern aus  
Glasbausteinen sind  
Verfärbungen und Abplatzungen  
vorhanden, welche auf  
Feuchtigkeit und  
Schimmelbildung hinweisen.

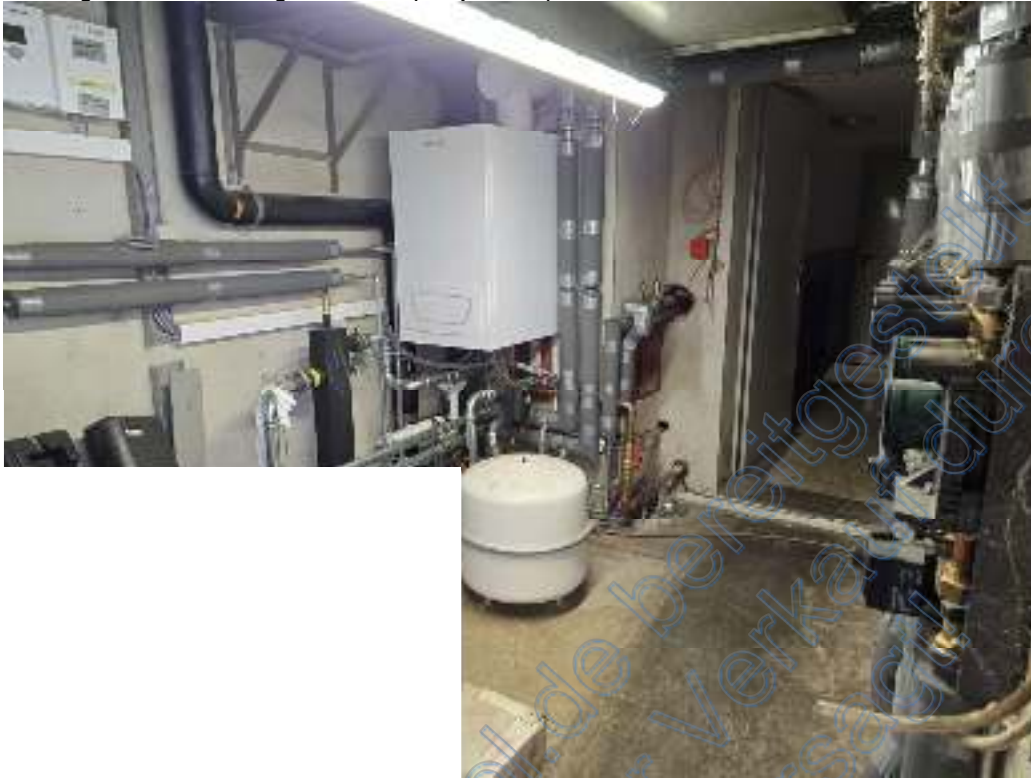
**2. Obergeschoss Wohnung - Heizraum (Hauptstraße)**

2. Obergeschoss  
Heizungsraum: An der Decke sind in einem Teilbereich Verfärbungen vorhanden, welche auf Feuchtigkeit hinweisen.

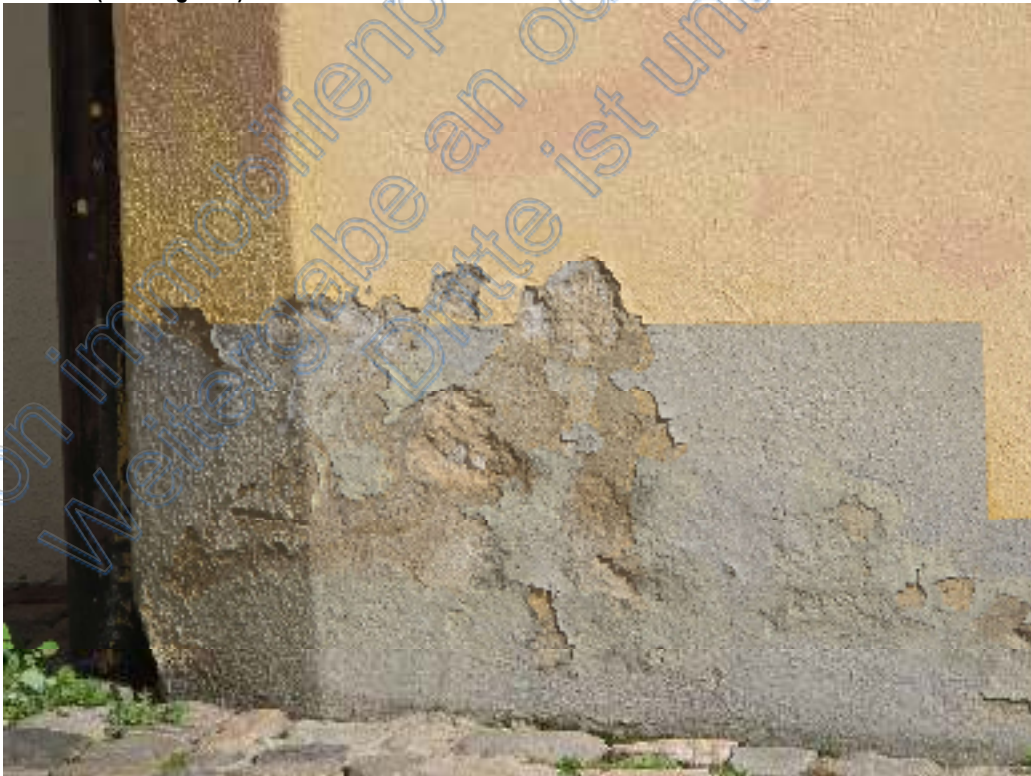
Fassade Süd - Es sind Farbunterschiede und Putzabplatzungen, insbesondere im Sockelbereich, sichtbar (Weihergasse).

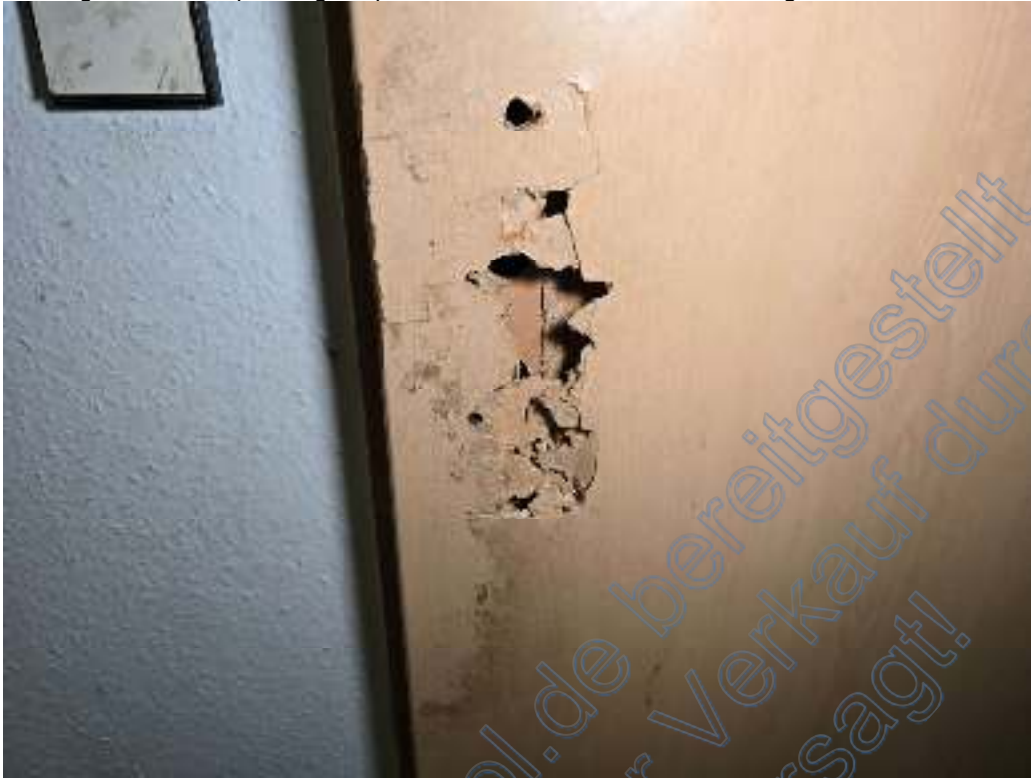
1. Obergeschoss Flur: Ein Türblatt ist mechanisch beschädigt und es fehlt ein Schlüsselschild.

**1. Obergeschoss Flur (Weihergasse): Ein Türblatt ist mechanisch beschädigt**

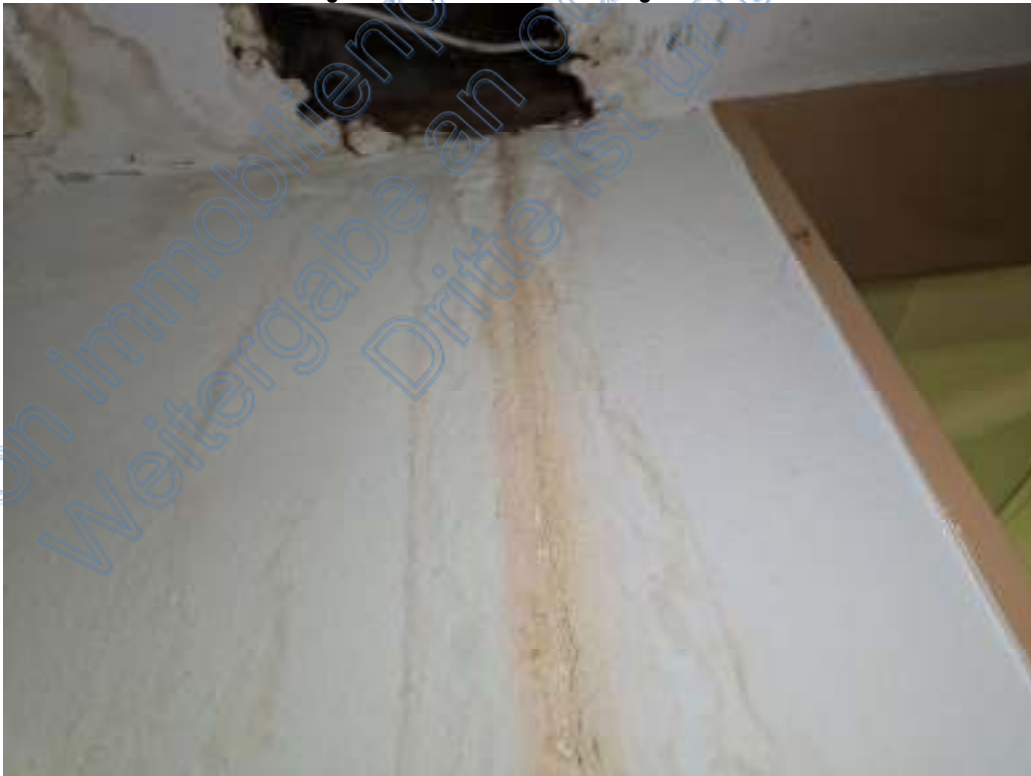
| | | 1. Obergeschoss Abstellraum 2:<br>An Wänden sind Verfärbungen und Putzabplatzungen im Bereich einer Deckenöffnung sichtbar, welche auf Feuchtigkeit hinweisen. |

**1. Obergeschoss Abstellraum 2 (Weihergasse): An Wänden sind Verfärbungen und Putzabplatzungen im Bereich einer Deckenöffnung sichtbar, welche auf Feuchtigkeit hinweisen.**

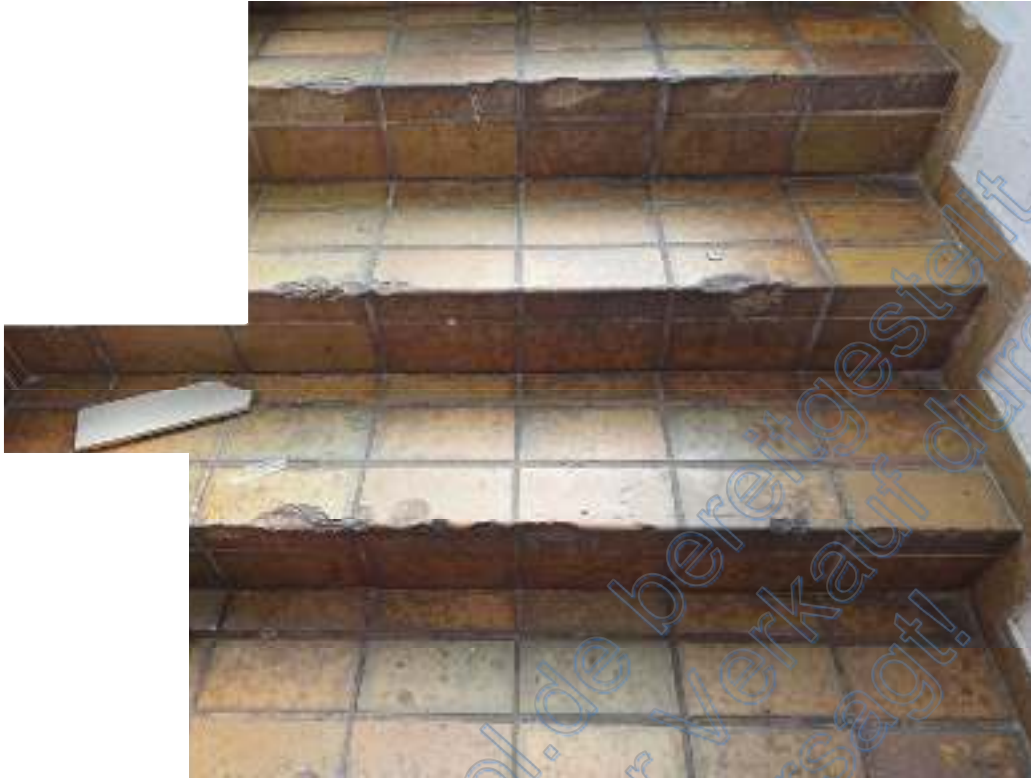
**Untergeschoss Eingangsbereich (Weihergasse):** Es sind mehrere Fliesen mechanisch beschädigt.

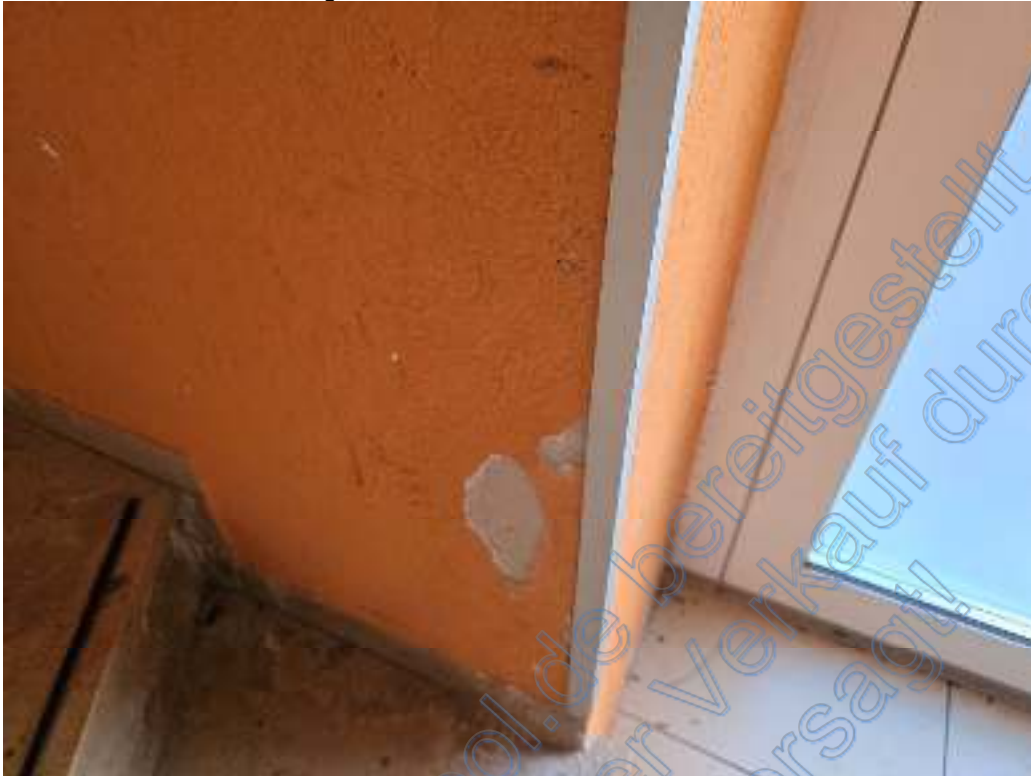
**Erdgeschoss Treppenhaus West (Hauptstraße):** Im Sockelbereich sind Putzabplatzungen vorhanden, welche auf Feuchtigkeit hinweisen.

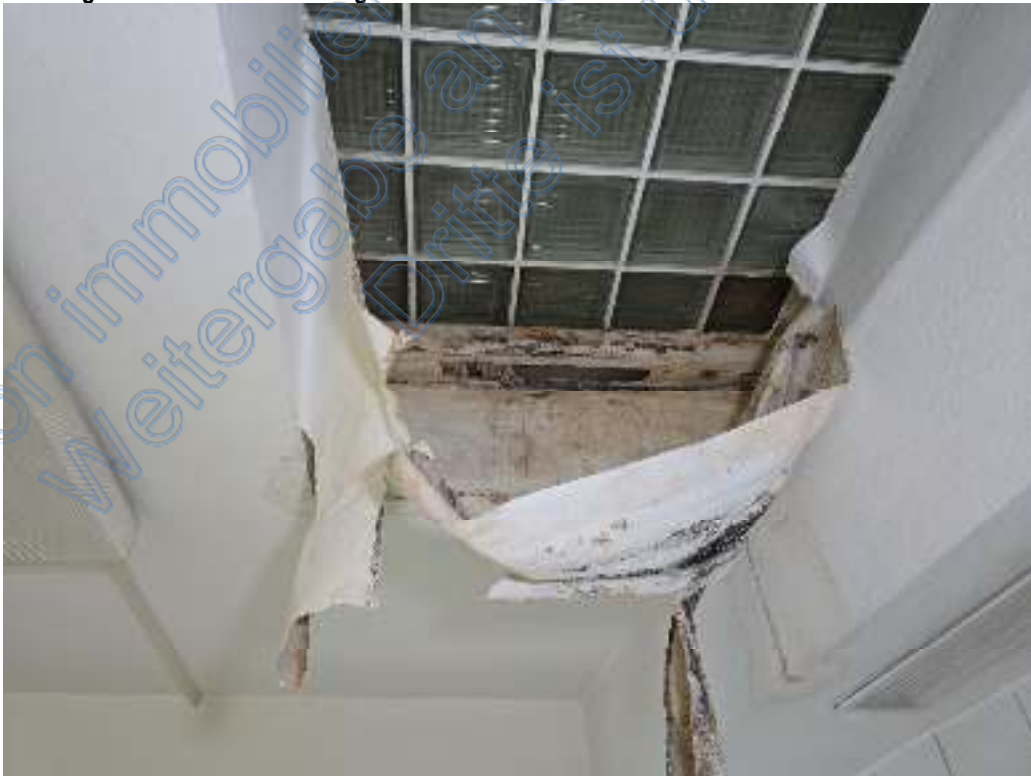
**1. Obergeschoss ehem. Praxis Durchgangszimmer/Dusche (Hauptstraße):** Bei den zwei abgedeckten Oberlichtern aus Glasbausteinen sind Verfärbungen und Abplatzungen vorhanden, welche auf Feuchtigkeit und Schimmelbildung hinweisen.

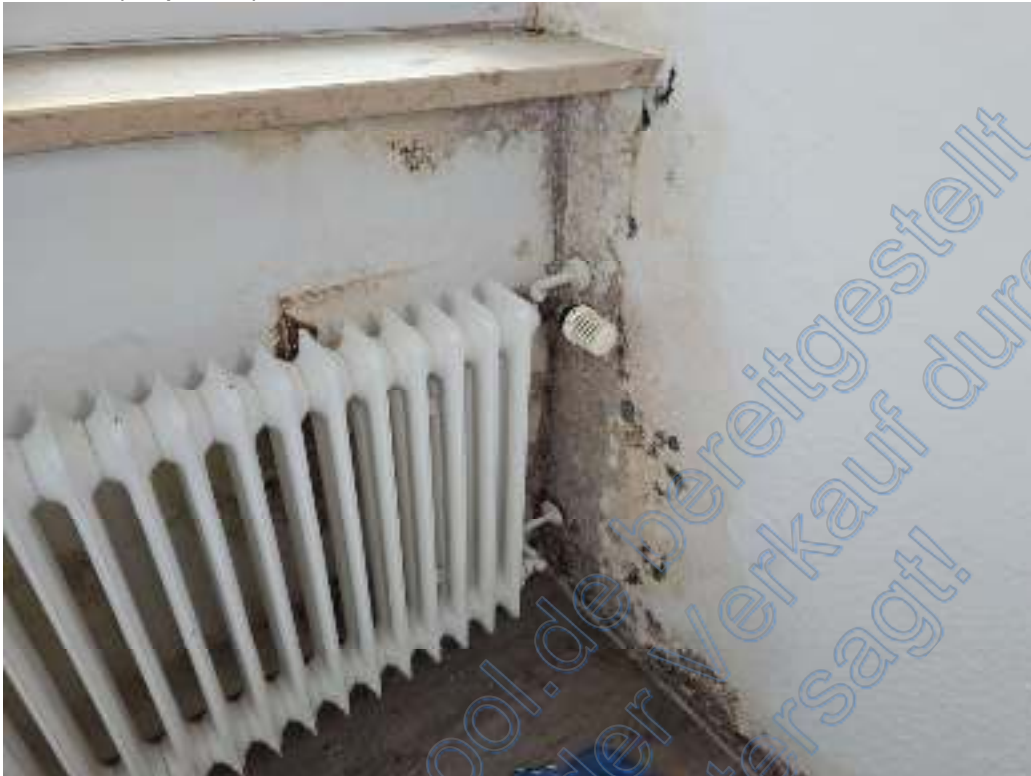
1. Obergeschoss ehem. Praxis Raum Südost (Hauptstraße): Im Bereich des Heizkörpers sind Verfärbungen und Ausblühungen vorhanden, welche auf Feuchtigkeit und Schimmelbildung hinweisen (Hauptstraße).

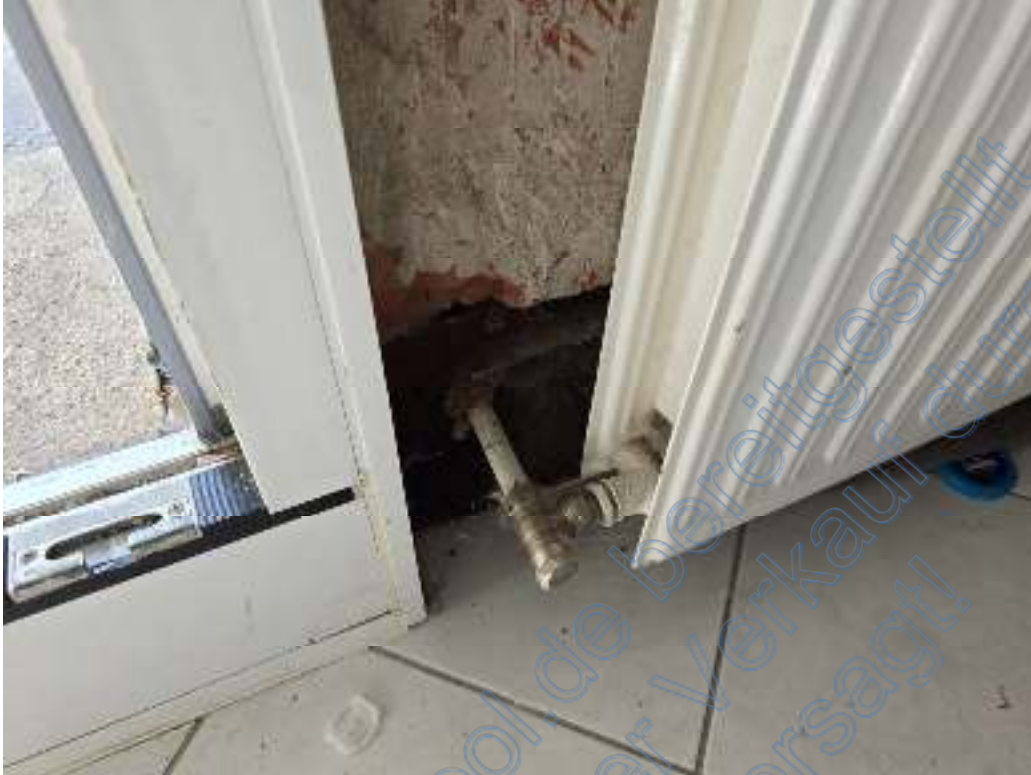
2. Obergeschoss Wohnung Kind 2 (Hauptstraße): Unterhalb des Heizkörpers wurde ein Teil des Mauerwerks freigelegt und es ist keine Oberflächenbehandlung vorhanden.

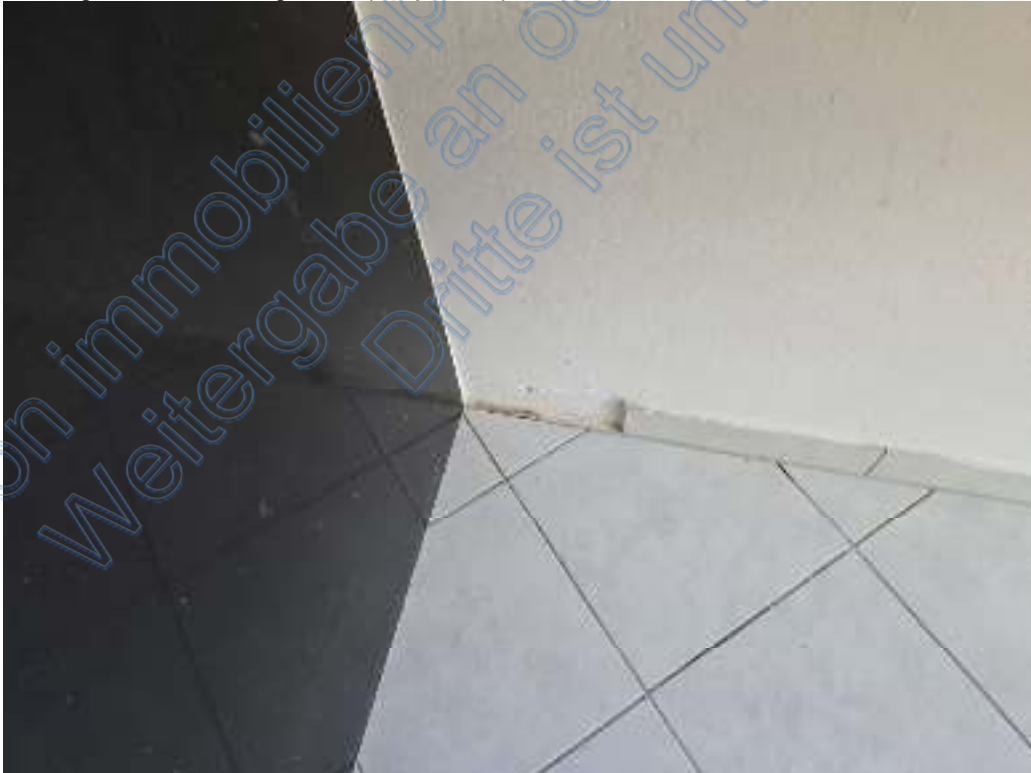
2. Obergeschoss Wohnung Küche (Hauptstraße): Es fehlt eine Sockelfliese.

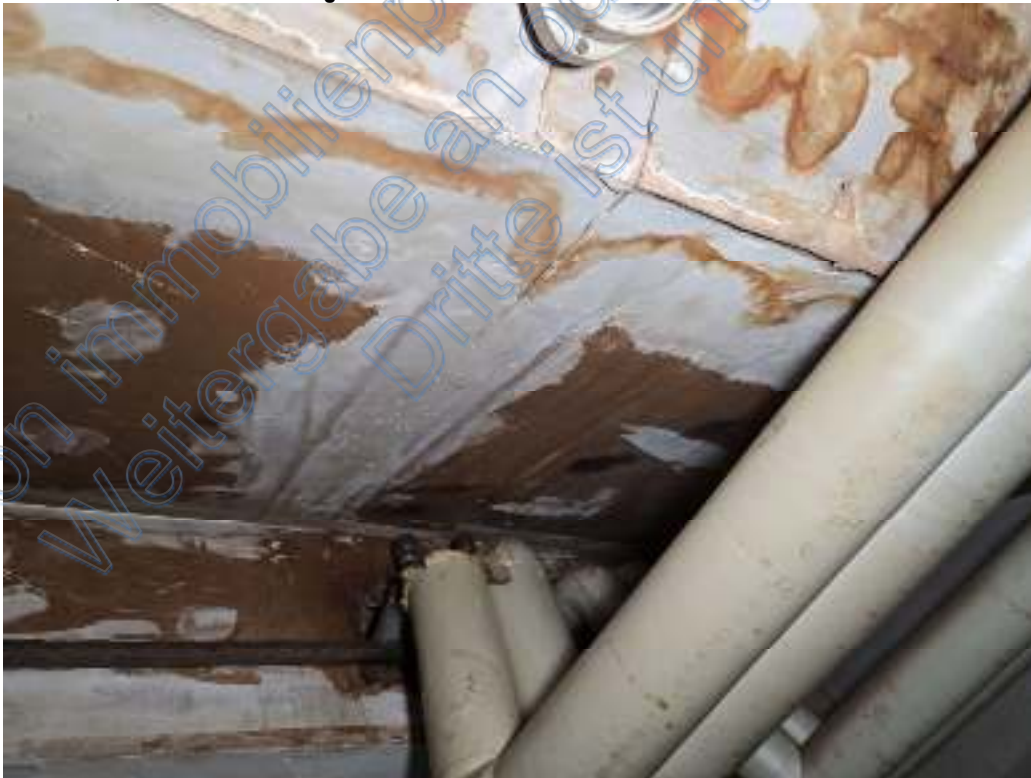
**2. Obergeschoss Wohnung Badezimmer (Hauptstraße):** Der Anschluss der Dusch-Armaturen ist provisorisch installiert.

**2. Obergeschoss Heizungsraum (Hauptstraße):** An der Decke sind in einem Teilbereich Verfärbungen vorhanden, welche auf Feuchtigkeit hinweisen.
