Gutachten über den Verkehrswert

Bewertungsgegenstand: Grundstück Flst.-Nr. 496/4, bebaut mit

einer multifunktionalen Gewerbehalle

Objektadresse: Hofmattstraße 40

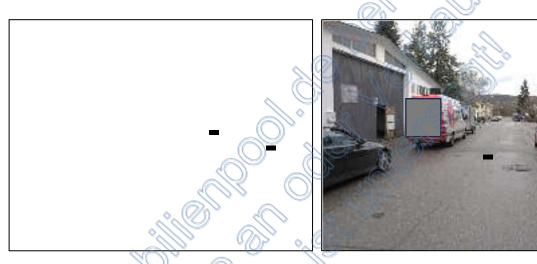
Straßenansicht (Blick nach Südosten)

Straßenansicht (Blick nach Nordwesten)

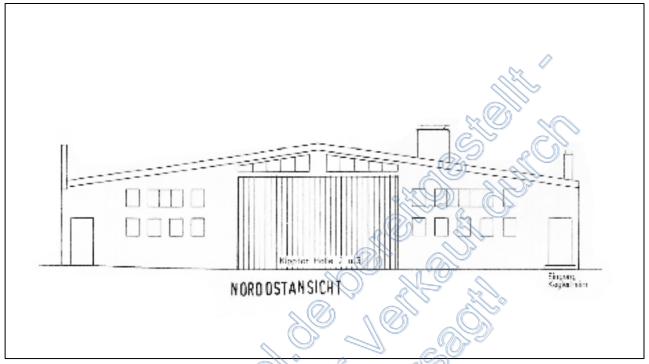
Gebäudeansicht Straßenseite

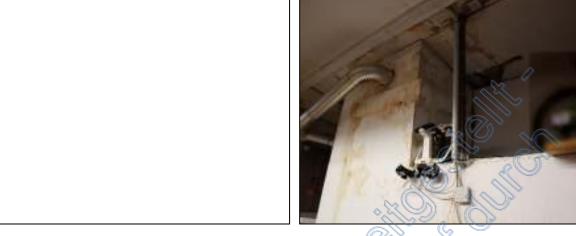
Das Kipptor aus Holz am Eingang der Gewerbehalle zeigt deutliche Anzeichen von Alterung und Verschleiß. Das Dach der rechten Hallenhälfte wurde 1995/1996 erneuert, zeigt jedoch bereits wieder Schäden und Abnutzungserscheinungen. Die Decken in einigen Bereichen sind stark durchfeuchtet, was auf Probleme mit der Abdichtung und möglichen Wassereintritt hinweist. Die Deckenverkleidungen sind teilweise beschädigt und verschmutzt. Die Wände und die Fassade zeigen Anzeichen von Instandhaltungsrückständen, darunter Risse, Abblätterungen und Feuchtigkeitsschäden. Die Farbe der Fenster blättert teilweise ab. Die sanitären Anlagen sind teilweise veraltet. Die Waschbecken und Toiletten sind teilweise in einem einfachen Zustand. Die elektrische Anlage ist teilweise veraltet und nicht mehr den heutigen Standards entsprechend. Es gibt eine Mischung aus alten und neuen Sicherungen, was auf unzureichende Modernisierungsmaßnahmen hinweist. Die Kegelbahnanlage ist durchfeuchtet und weist erhebliche Schäden auf.

Feuchtigkeitsschaden rechte Gewerbehalle

Feuchtigkeitsschaden linke Gewerbehalle EG

Aufgrund des Bauzustandes und des immanenten Risikos einer weitreichenden Durchfeuchtung der Gebäudesubstanz erfolgt kein Ansatz der Sanierungskosten, da eine Sanierung in Hinblick auf das Alter und das Potenzial einer höherwertigen Grundstücksnutzung als unwirtschaftlich gesehen wird. Die Würdigung des Sachverhalts erfolgt anhand des Ansatzes der verbleibenden Nutzungsdauer (Restnutzungsdauer).
