2 Grund- und Bodenbeschreibung

3.2 Wohnhaus

Grundrisse

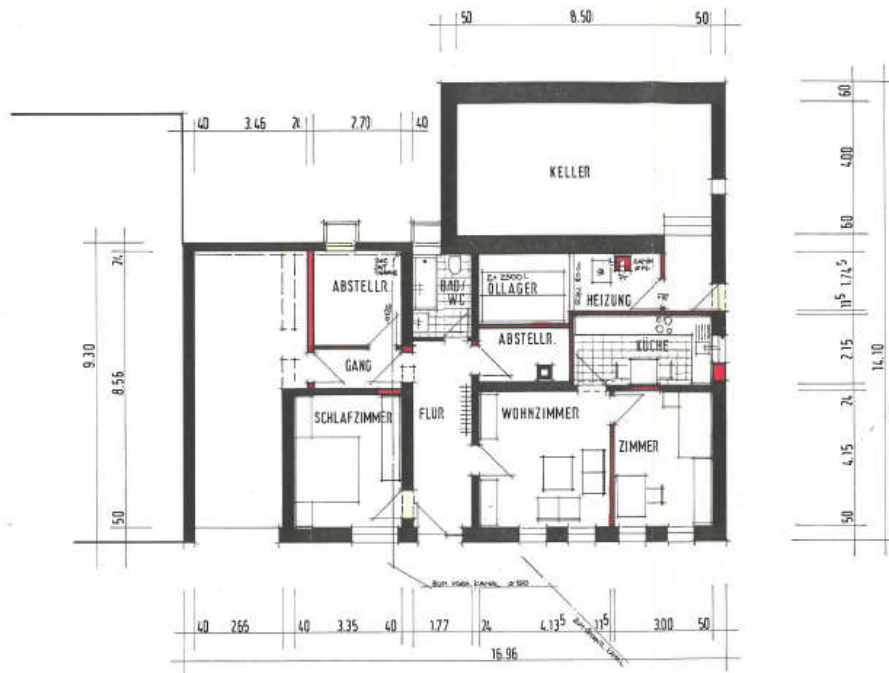
Anlage 06.01

WOHNHAUS	FICHTENBERG-MITTELROT
ERDGESCHOSS	M. 1:100
GEFERTIGT:	22.2.90
ARCHITEKT:	BAUHERR:

Wohnzimmer	4,135 x 4,15		17,16 qm
Zimmer	3,00 x 4,15		12,45 qm
Schlafzimmer	4,05 x 3,35		13,57 qm
Küche	2,15 x 4,25		9,14 qm
Bad/WC	1,77 x 2,50		4,43 qm
Flur	1,77 x 5,78		10,23 qm
			66,98 qm
Abzug 3% Verputz			2,01 qm
