**Wohnhaus mit Garage  
(nicht fertiggestellt)**

## GUTACHTEN

**des mit einem Wohnhaus (nicht fertiggestellt)  
bebauten Grundstücks**

**Gernsbacher Straße 71 in 76332 Bad Herrenalb**

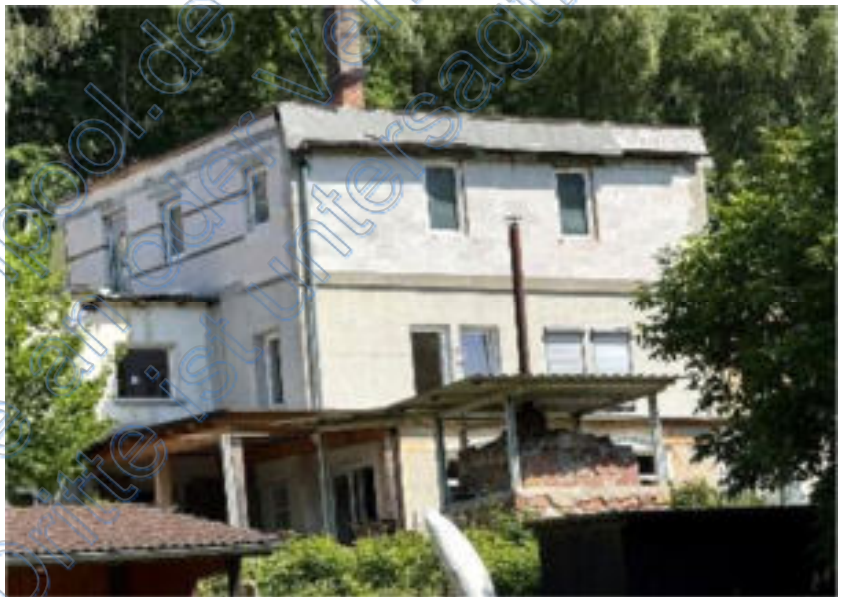
Abb. 3: Foto des SV; z.T. Fassade/Dach nicht fertiggestellt

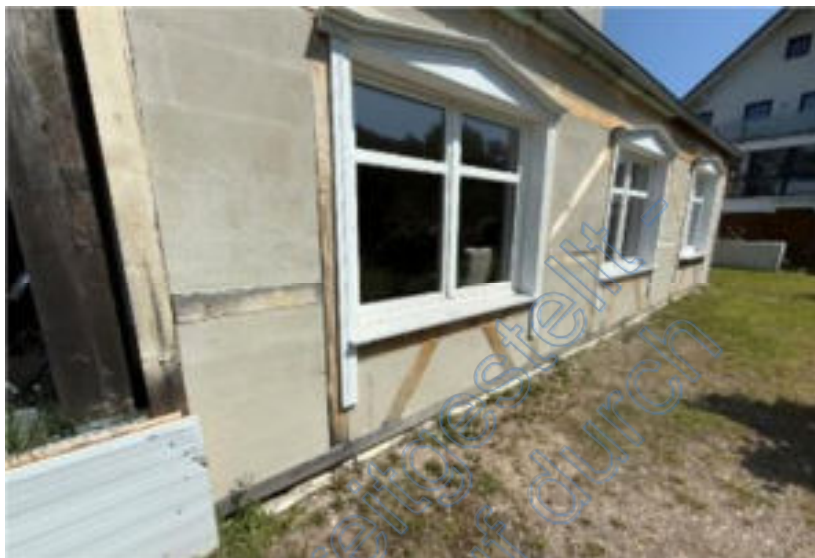
**Abb. 4:** Foto des SV; z.T. Fassade nicht fertiggestellt

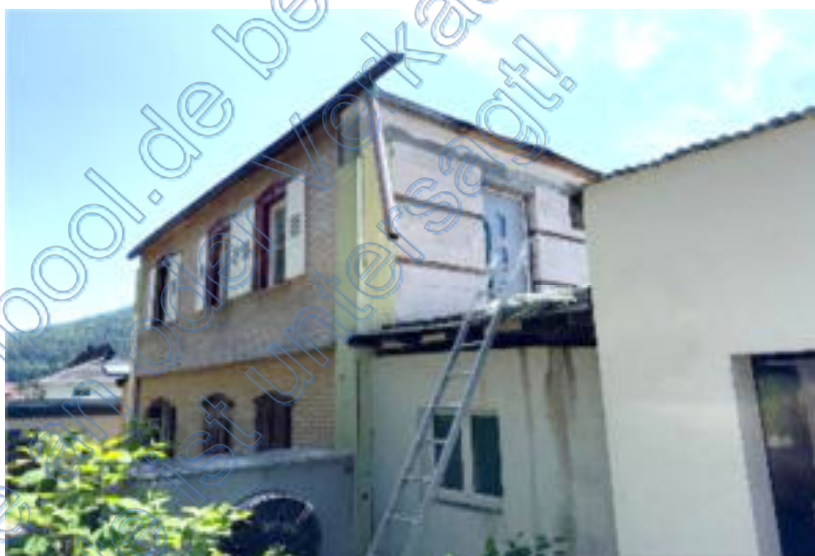
**Abb. 5:** Foto des SV; rohbauähnliches OG o. wirksamen Dachabschluss

Das Untergeschoss und Teile des Erdgeschosses wurden in zeitgemäßem, gut ausgestattetem Standard ausgebaut und erweitert. Allerdings ist festzustellen, dass durch den nicht fertiggestellten Dachaufbau und provisorische Abdeckungen über einen längeren Zeitraum erhebliche Wasserschäden in den darunterliegenden Geschossen (Erd- und z.T. Untergeschoss) entstanden sind. In den betroffenen Wand- und Deckenbereichen zeigen sich zum Zeitpunkt des Ortstermins deutliche Schadensbilder.

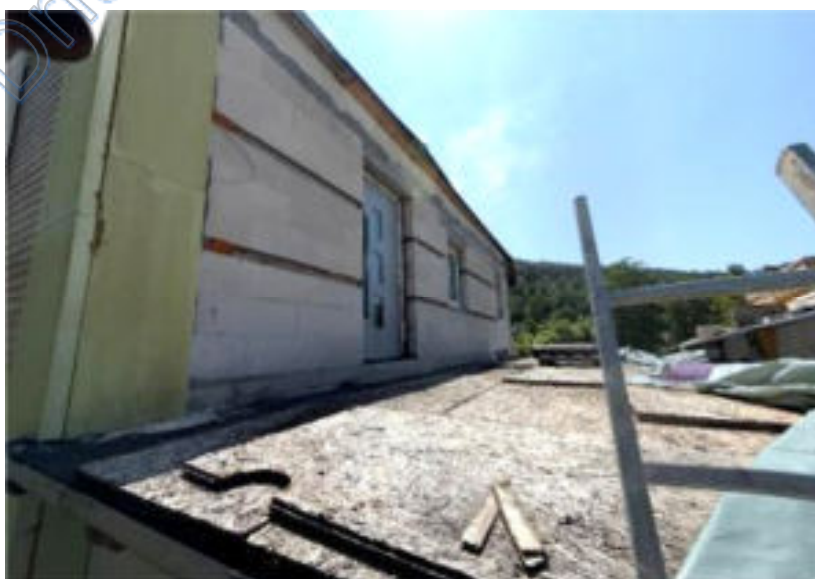
**Abb. 6:** Foto des SV; Eingang zum OG

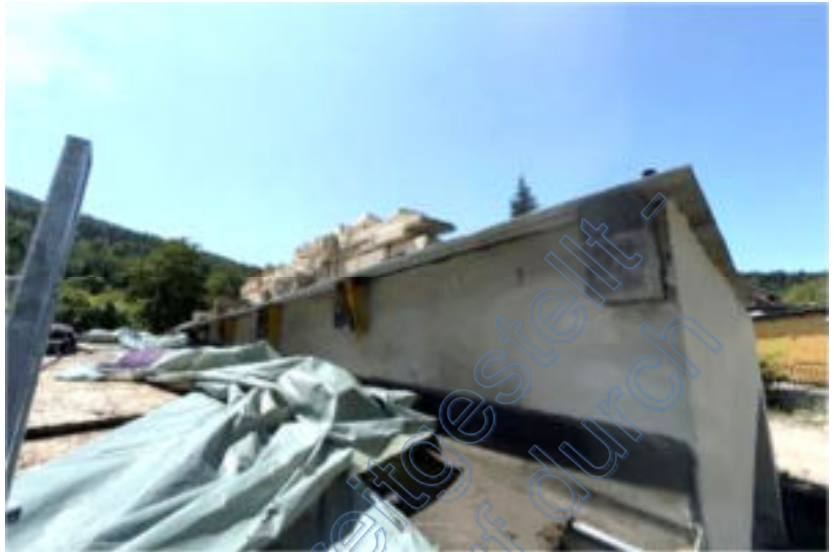
**Abb. 7:** Foto des SV; Vorbereich zum OG und Garagendach

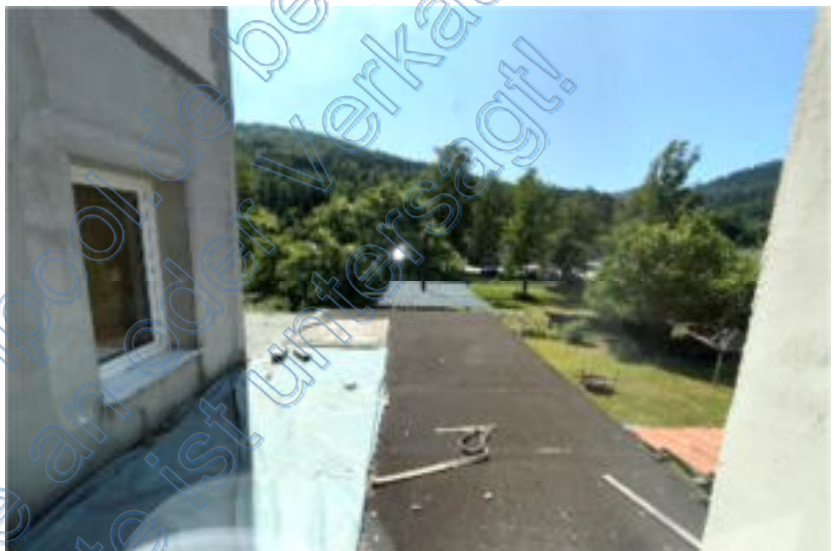
**Abb. 8:** Foto des SV; z.T. Vorbereich OG ohne z.B. Belag u. Absturzsicherung etc.

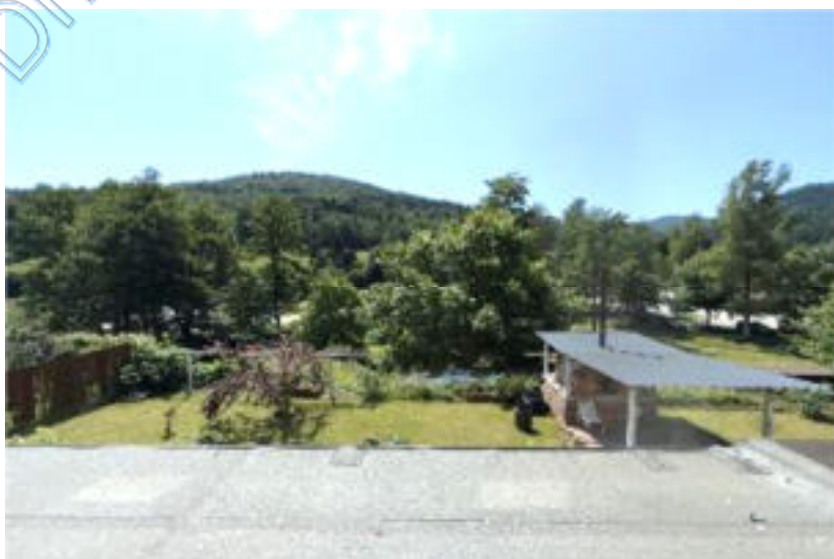
**Abb. 9:** Foto des SV; Balkon ohne Belag u. Absturzsicherung (EG)

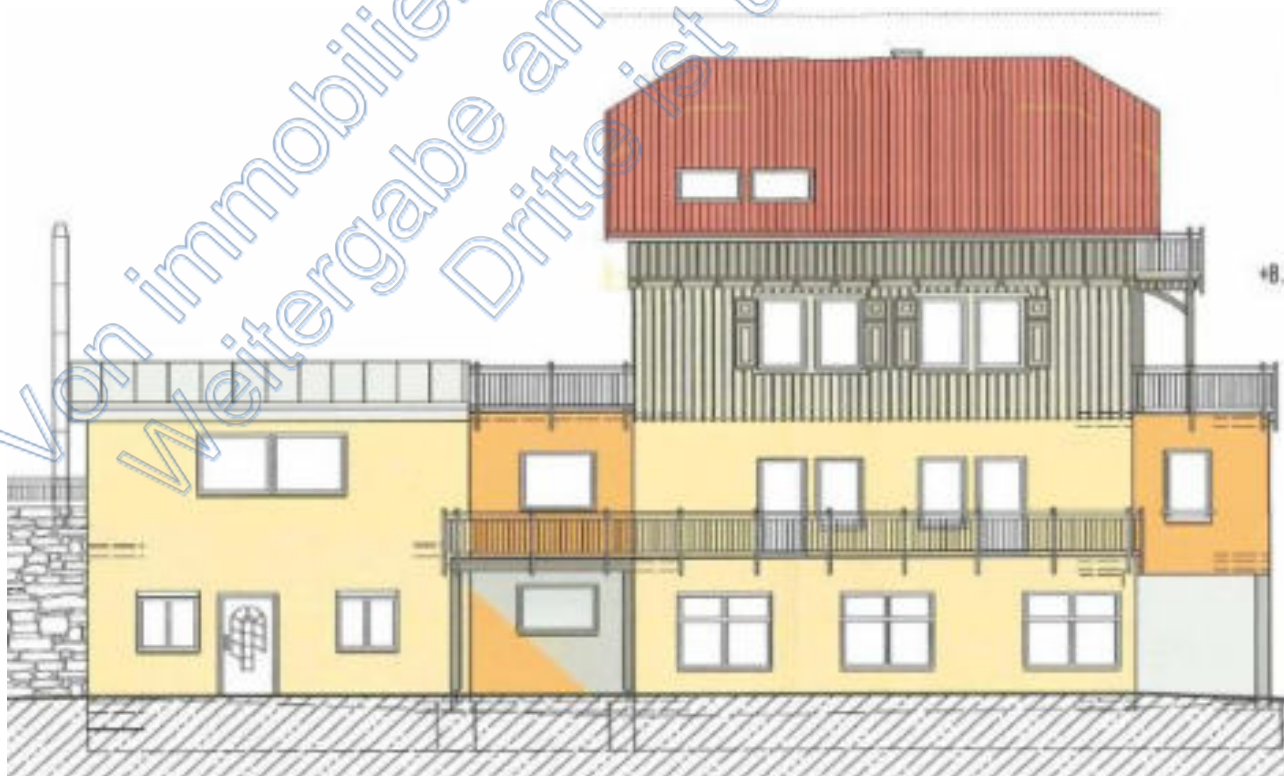
**Abb. 22:** Ansicht Südseite (o. Maßstab), Pläne zur Baugenehmigung 2021; Quelle: Bauakte; Stadtverwaltung Bad Herrenalb - die Ansicht entspricht nicht den Örtlichkeiten! -
