Verkehrswertgutachten

**Teileigentum Nr. 6
(Pizzeria, Apres-Bar, Ruheraum und Garage)
Am Schlipf 1
79674 Todtnau
Ortsteil Todtnauberg**

**Amtsgericht Waldshut-Tiengen
-Vollstreckungsgericht-
GS.-Nr.: 1 K 40/21**

Wertermittlungsstichtag: 02. März 2022

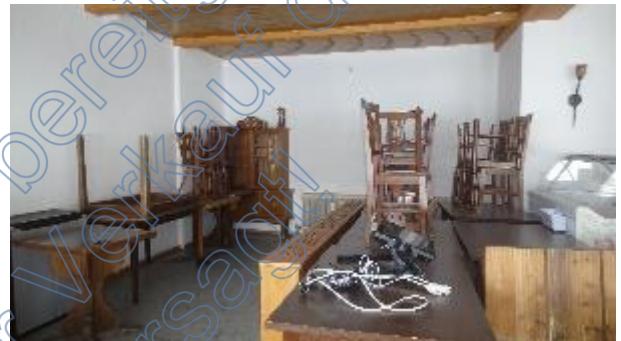
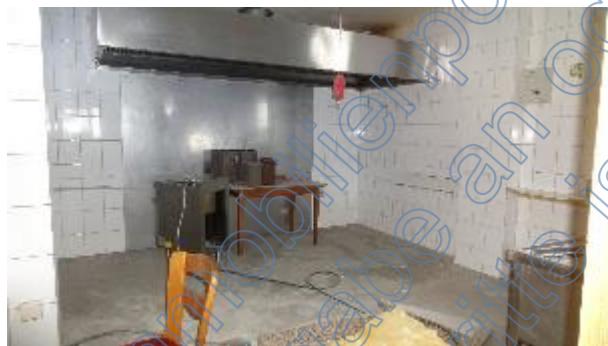
Teilansichten Gastraum

Fußböden	<p>Bereich Pizzeria: Gastrum: Linoleum (verm. aus Baujahr), Küche: rutschhemmende Fliesen</p> <p>Bereich Apres-Bar: Fliesen (verm. aus Baujahr)</p> <p>Fliesen in den Sanitärräumen (verm. 2015)</p>	<p>Linoleum: Schadstellen, Abnutzungen, Aufwellungen; auf Grund von mutmaßlicher Erwerbs-/Einbringungszeit Verdacht auf Asbestbelastung</p> <p>An mehreren Stellen Bodenöffnungen zur Behebung des Schadens durch defekte Heizungsrohre</p>
----------	--	---

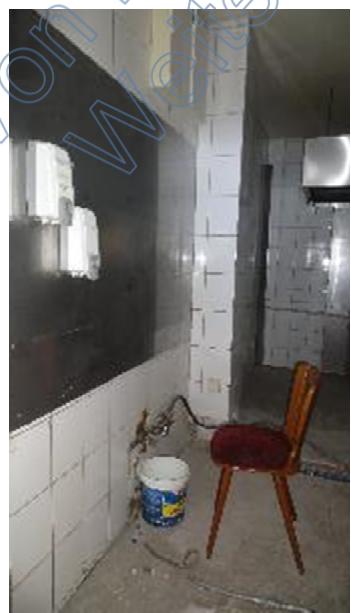
Küche

Im Küchen- und Schankbereich sind betriebsnotwendige Installationen/Einbauten überwiegend nicht vorhanden bzw. fallen auftragsgemäß nicht in den Bewertungsumfang.

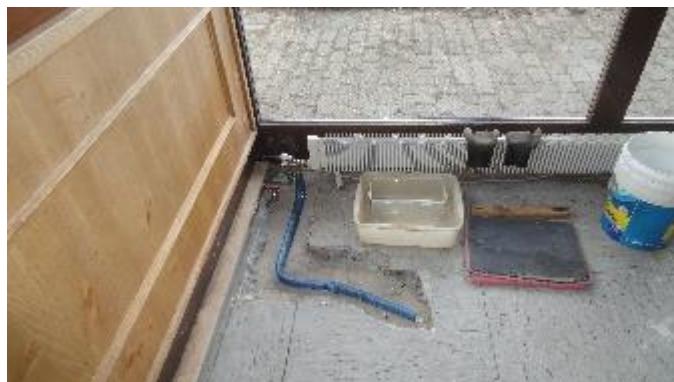
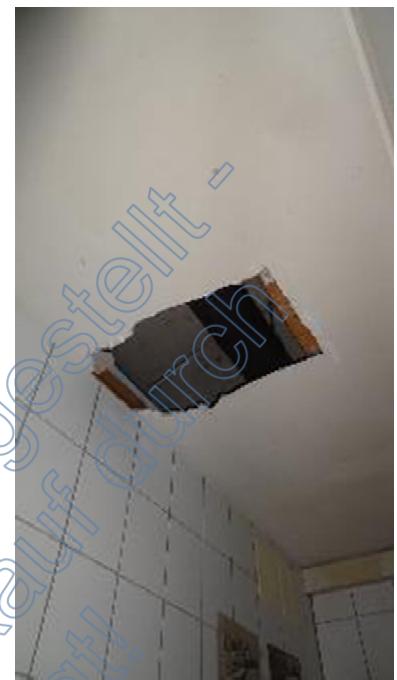
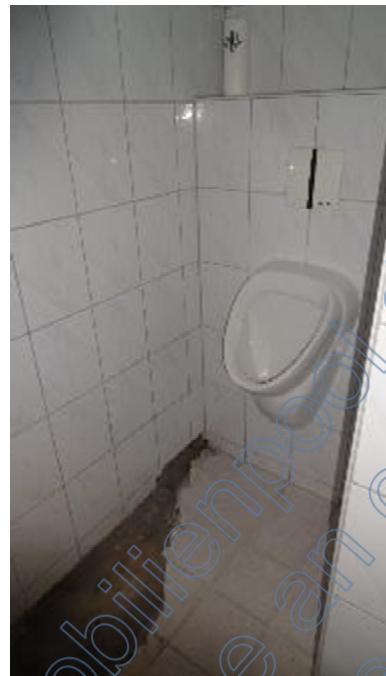
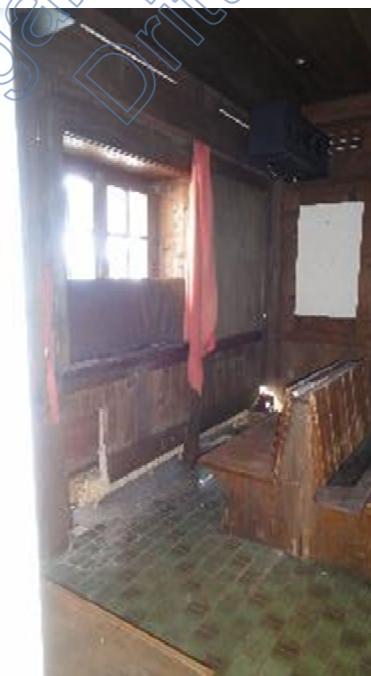
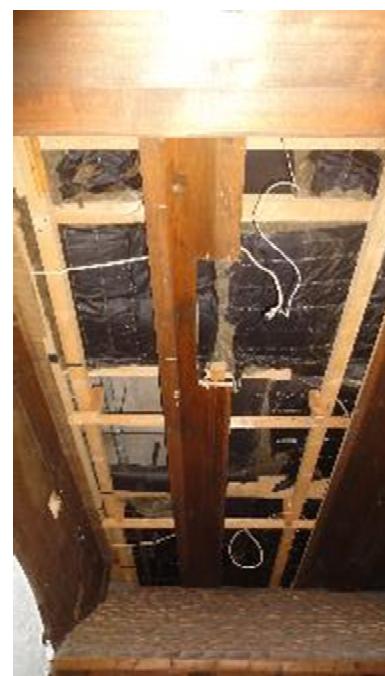
Beispiel offene Reparaturstellen

Zum Zeitpunkt der Ortsbesichtigung sind offene Reparaturstellen zur Sanierung der defekten Heizungsleitungen vorhanden (mehrere Wand- und Bodenöffnungen). Nach Auskunft des WEG-Verwalters ist die Fertigstellung der Reparaturen und die Wiederinstandsetzung, soweit nicht von Versicherungsleistungen abgedeckt, von der WEG zu tragen.

Außerdem vorhandene Deckenöffnungen resultieren nach vorliegenden Informationen aus Reparaturen im Bereich der Lüftung. Inwieweit diese abgeschlossen sind, ist nicht bekannt. Die Wiederherstellungsarbeiten stehen noch aus.

Decken	Decken überwiegend abgehängt Überwiegend Holz, z.T. Glattstrich	In mehreren Bereichen zur Reparatur geöffnete Decken, da Probleme mit der Lüftung vorliegen, nicht fertiggestellt

Für die genannten Punkte wird unter der Position der besonderen objektspezifischen Grundstücksmerkmale ein pauschaler Betrag in Abzug gebracht. Er ist grob überschlägig kalkuliert, bedarf fachbetriebsmäßiger Überprüfung und ist absolut unverbindlich. Es wurde ausdrücklich nur eine Instandsetzung/Erstellung bzw. teilweise Renovierung auf dem Niveau des gewichteten Baujahrs kalkuliert und keine die Restnutzungsdauer spürbar verlängernde Sanierung.
