## Verkehrswertgutachten

über das Wohneigentum Nr. 3  
4-Zimmerwohnung im Erdgeschoss

**Bergstraße 10, 79639 Grenzach-Wyhlen**

Gutachten Nr. 251875, Ausfertigung 2

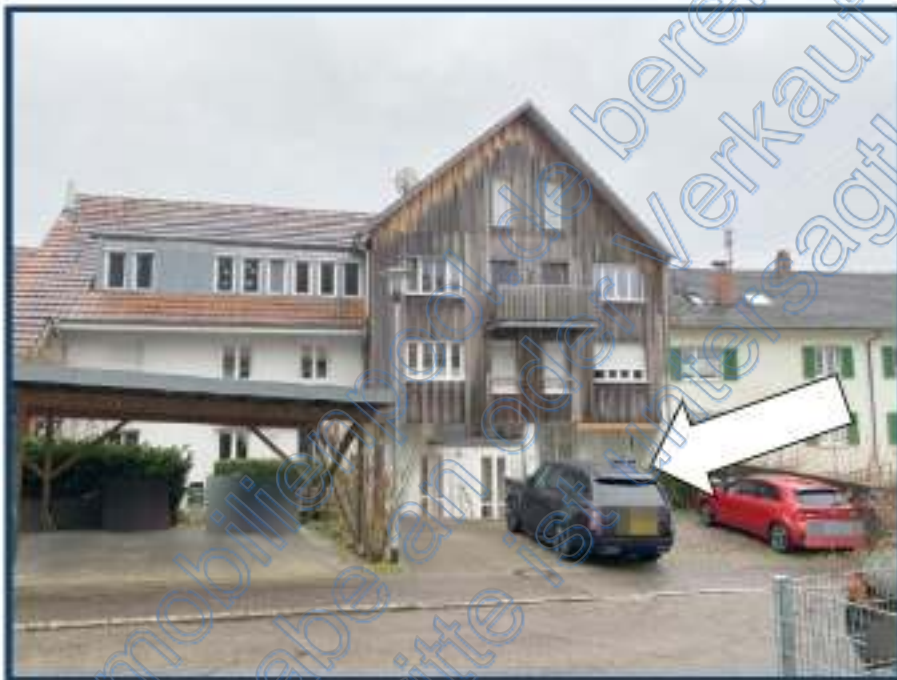
Pfeil = Lage des Wohnungseigentums im Gebäude

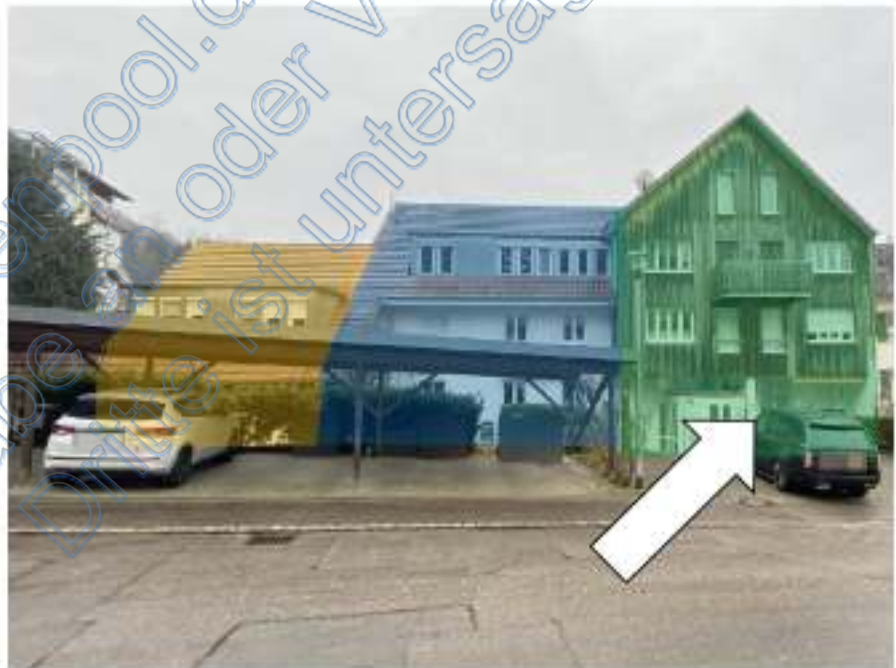
Art des Gebäudes: Der Gebäudekomplex besteht aus einem eingeschossigen (orange-nes Gebäude), einem zweigeschossigen (blaues Gebäude) sowie einem dreigeschossigen (grünes Gebäude) Baukörper, jeweils mit ausgebautem Dachgeschoss. Die Gebäudeteile werden über zwei Hauseingänge erschlossen, wobei das mittlere Gebäude und das dreigeschossige Gebäude über einen gemeinsamen Eingang verfügen und im Untergeschoss miteinander verbunden sind. Insgesamt befinden sich 8 Wohneinheiten in den Gebäuden.

Pfeil = Lage der zu bewertenden Wohnung

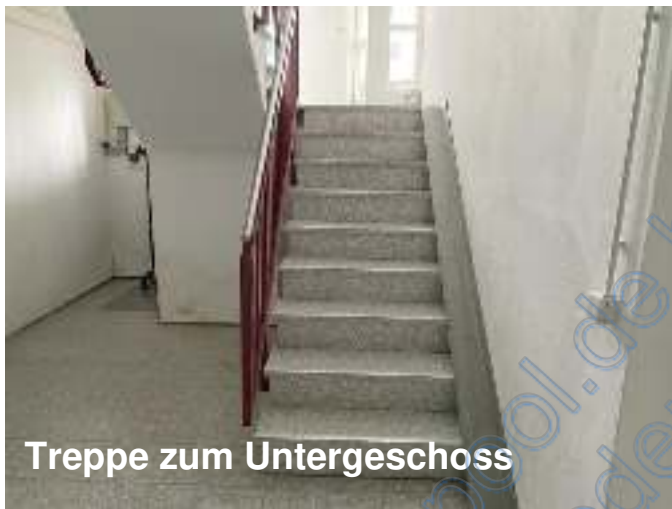
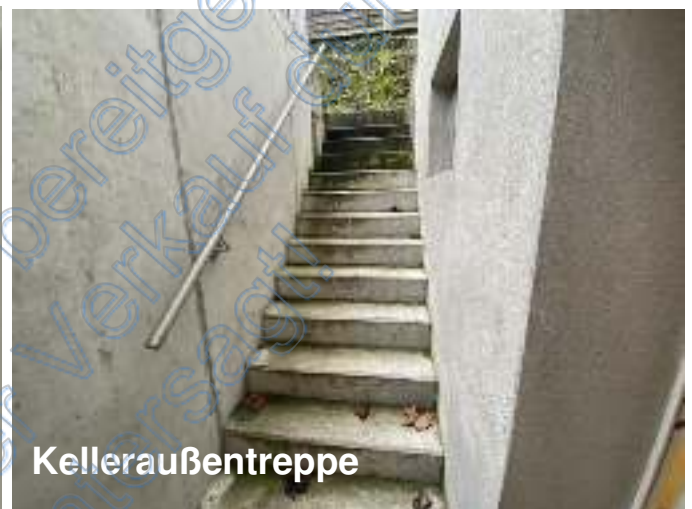
Zum Untergeschoss einläufige Betontreppe mit Granit belegt.

Zum Hauseingang fünf Höhendifferenzstufen mit Betonwerksteinen belegt.

Kelleraußentreppe als Betontreppe ohne Belag.

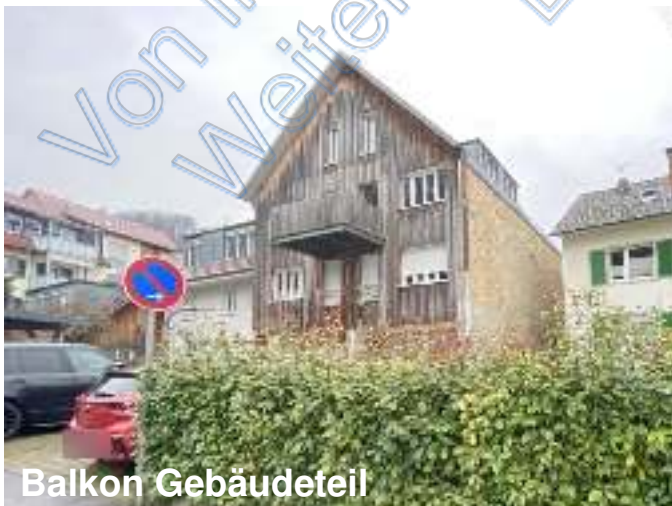
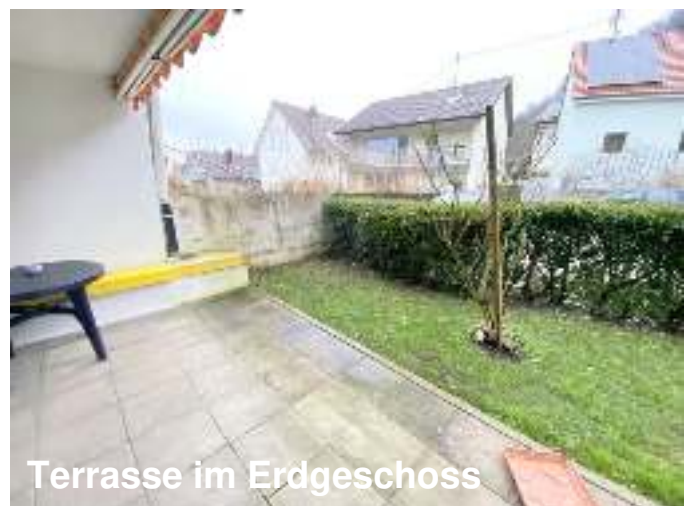
Terrassen im Erdgeschoss am Boden mit Betonwerksteinen belegt. Balkon im zweiten Obergeschoss als Hängebalkon. Geländer aus feuerverzinkten Stahlprofilen, Verkleidung mit Holz.

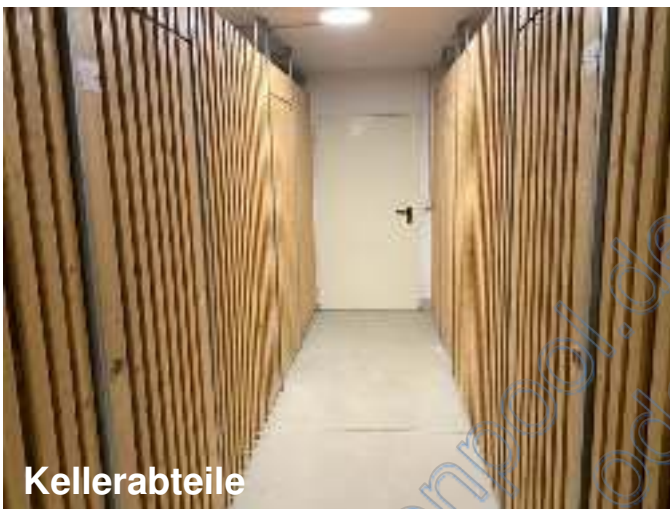
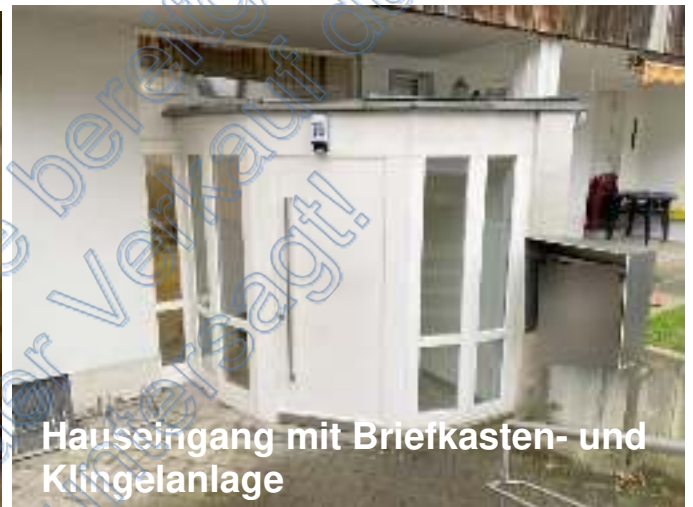
Hauseingangstür: Metallrahmenelement mit Isolierverglasung und zwei feststehenden Seitenteilen. Die Hauseingangstüre ist über einem kleinen Baukörper vorgeschaltet. Daneben freistehende Briefkastenanlage mit integrierter Klingel- und Gegensprechanlage.

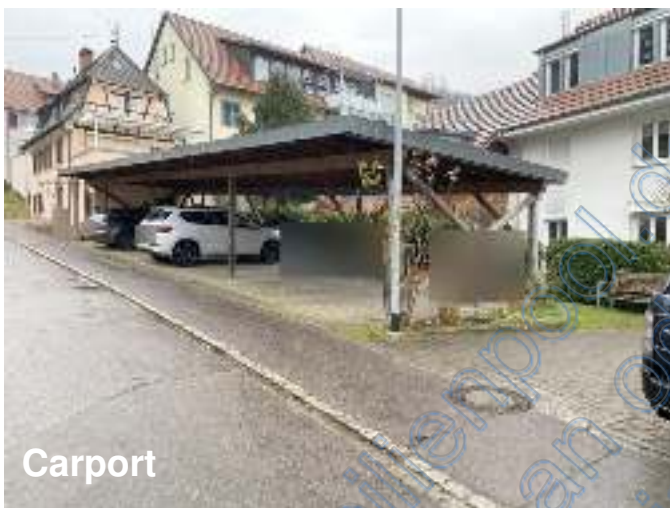
Zur Straße sind der Carport sowie die Pkw-Außenstellplätze gelegen. Die Zufahrt ist mit Betonsteinen gepflastert. Da der Hauseingang zu den Gebäudeteilen etwas tiefer gelegen ist, erfolgt der Zugang jeweils über eine Außentreppe mit Stufen aus Betonwerksteinen.

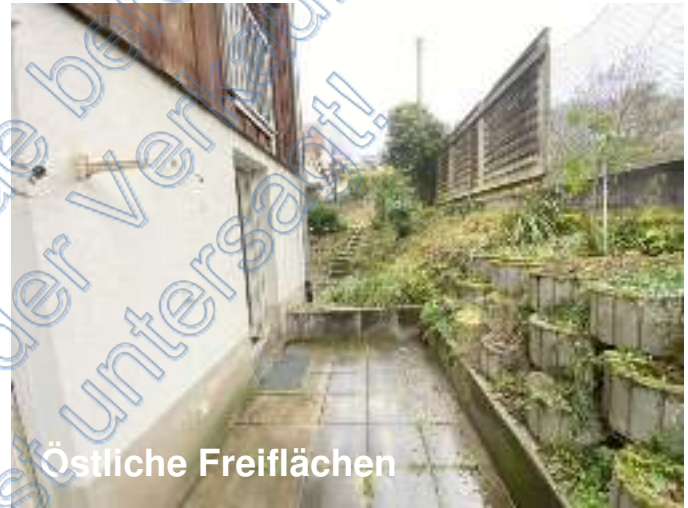
Östliche Freiflächen

Freibereiche östlich der Gebäude sind terrassiert und mit Rasen eingesät sowie teilweise mit Stauden und Büschen bewachsen. Höhendifferenzen im Gelände werden teils mit Natursteinen, teils mit Betonstützmauern gesichert.

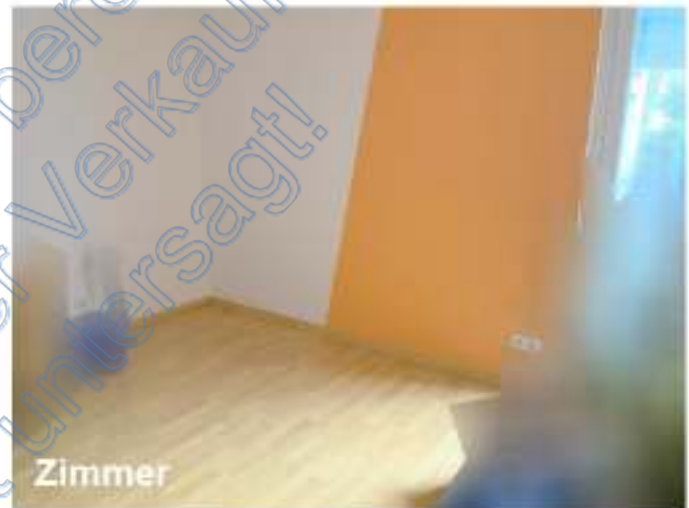
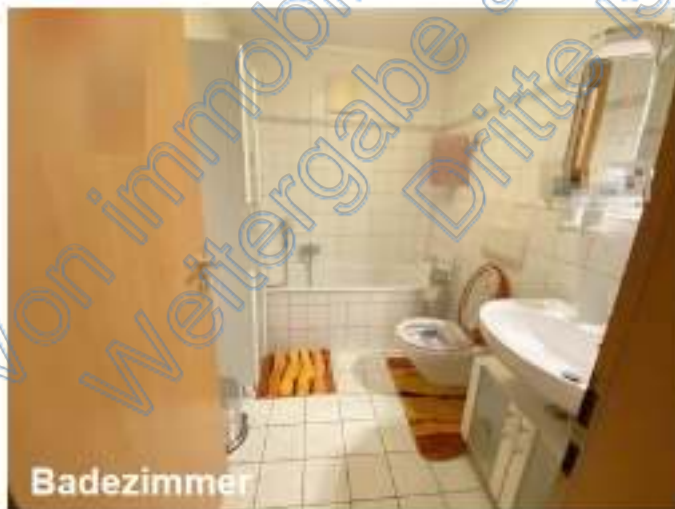
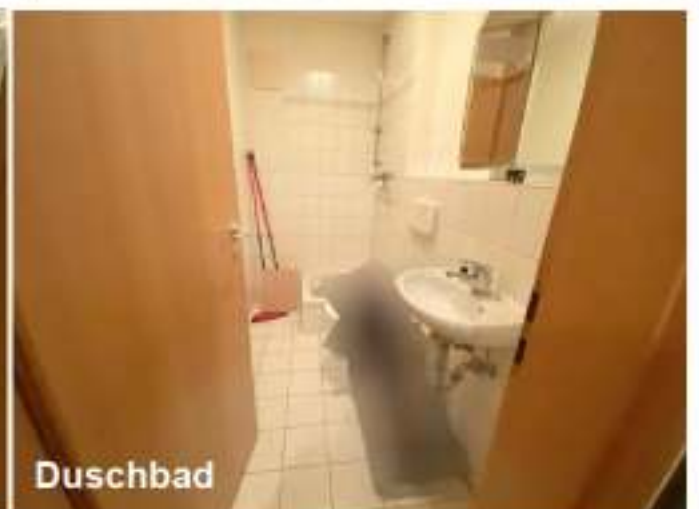
Heizkörper:	Meist Kompaktheizkörper
Elektroinstallation:	Für die Zeit des Um-/ Ausbaus mittlere Ausstattung mit Sprech- und Türöffnungsanlage.
Sanitärinstallationen:	Duschbad ausgestattet mit Duschtasse ohne Duschtrennung, wandhängendem WC mit Unterbauspüler und Waschbecken mit Einhebelmischbatterie  Badezimmer ausgestattet mit Badewanne, wandhängendem WC mit Unterbauspülkasten und Waschbecken mit Einhebelmischbatterie.

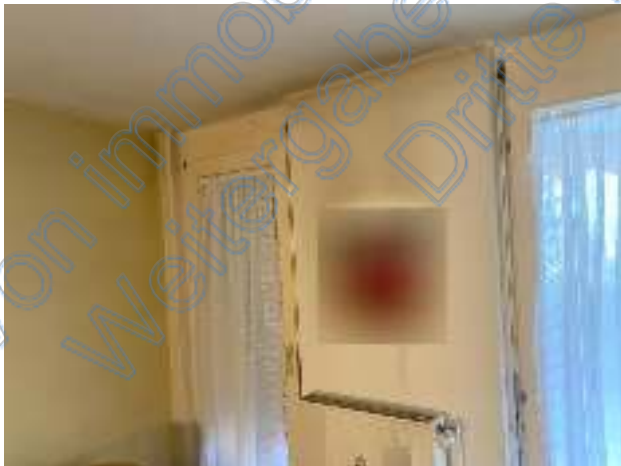
Die Wohnung hinterlässt einen altersentsprechenden Gesamteindruck. Im Bereich der Terrassentüren nach Westen war dunkle Verfärbungen an den Wänden zu erkennen. Darüber hinaus war kein Instandsetzungsbedarf feststellbar der über das übliche Maß an Abnutzung hinausgeht.
