Verkehrswertgutachten

Bewertungsobjekt: **Wohneinheit Nr. 1
mit Hobby- und Kellerräumen
und Garage Nr. 1
Im Klingnauer 25, 27, 29, 31, 33, 35, 37, 39
79761 Waldshut-Tiengen
Ortsteil Tiengen**

Zweck: **Ermittlung des Verkehrswerts**

Ortsbesichtigung: **13. März 2025 - reine Außenbesichtigung -**

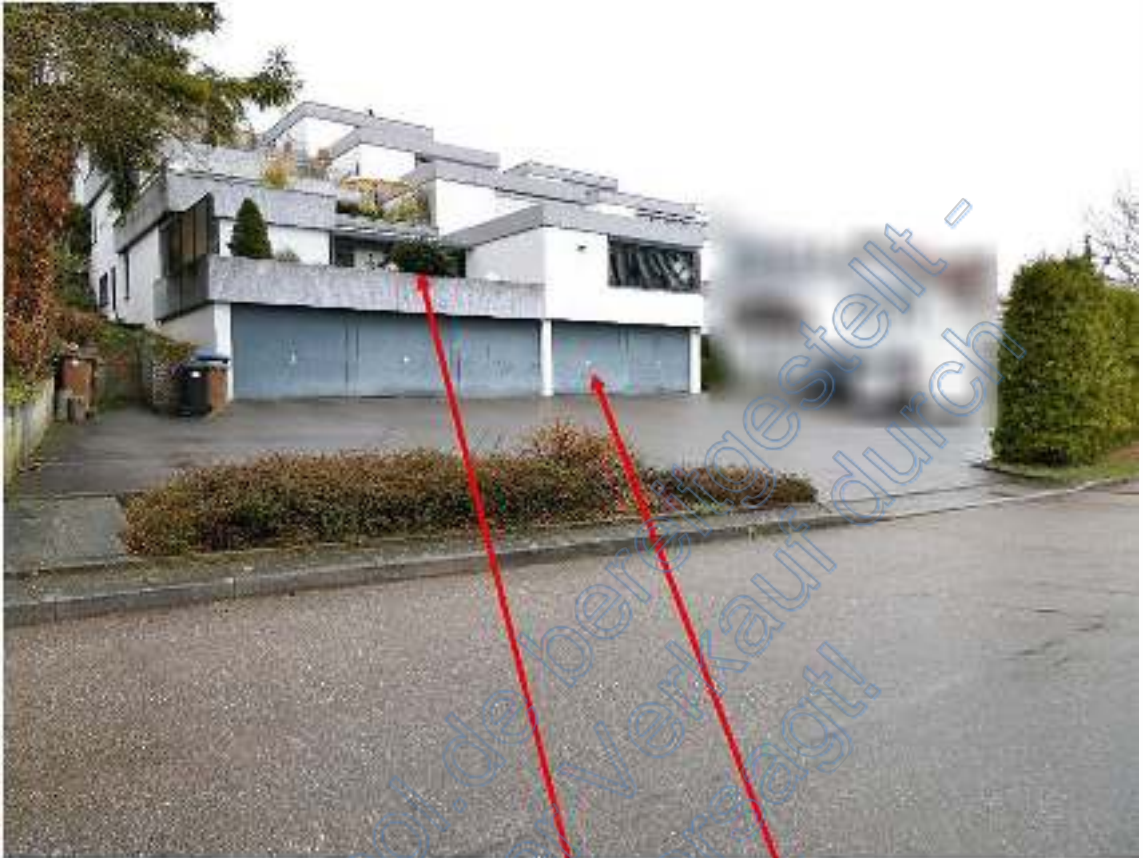
Ansicht Südwest Wohneinheit 1 Garage 1

Zur Einheit 1 gehört zudem die Garage Nr. 1. Es handelt sich um die vierte Garage von links. In der Garage besteht rückwärtig Zugang zum Technik- raum, so dass die Wohnung auch von hier über die Innentreppe erreicht werden kann.

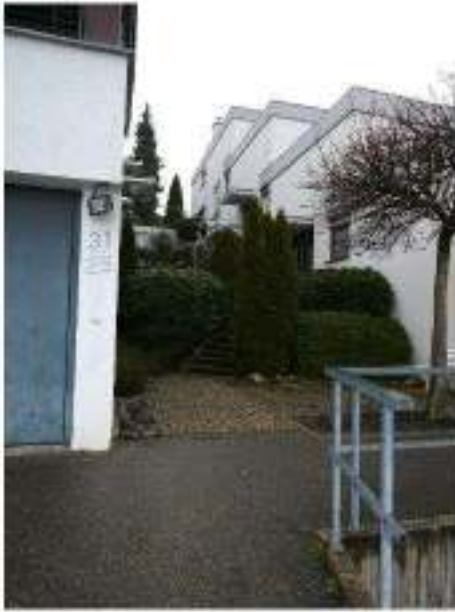
**Zugang über
Außentreppen**
