## 4 Beschreibung der baulichen Anlagen

### 4.1 Gebäudebeschreibung

## GRUNDRISS WOHNUNG Nr. 039

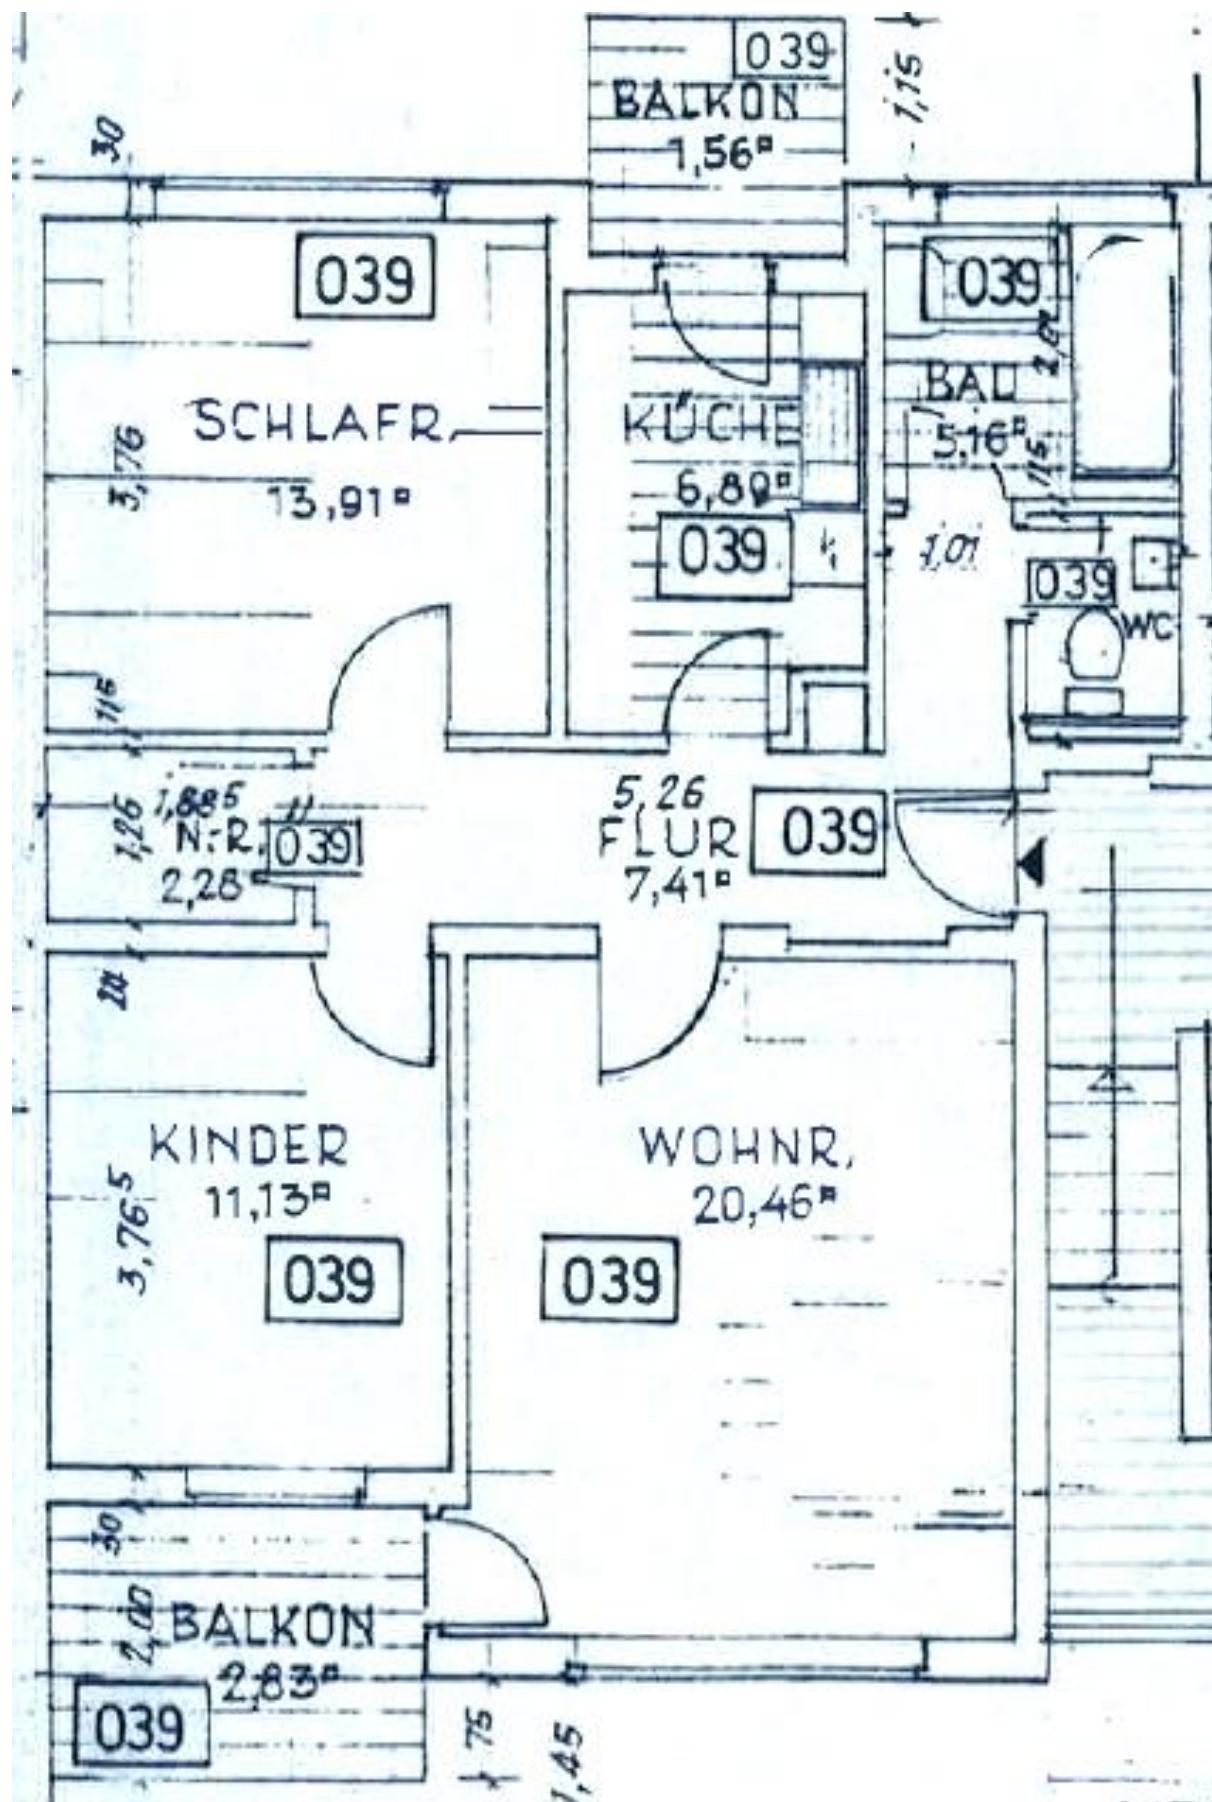
**Wohnung** Wohnung mit 3 abgeschlossenen Zimmern, Abstellraum, Küche, Bad, WC, Flur u. 2 Balkonen. Dem Sondereigentum ATP 039 sind je 1 Abstellraum im UG u. im DG zugeordnet.
