## 3.3 Bauliche und sonstige Anlagen

### Beschreibung des Gebäudes

Freistehendes gewerblich genutztes Betriebsgebäude mit angebautem überdachten (Reifen-)Lagerplatz; zum Zeitpunkt der Ortsbesichtigung leerstehend.

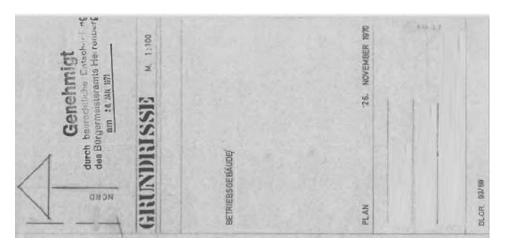
Anlage 2 c - Grundriss EG nach genehmigten Planunterlagen aus dem Jahr 1970

Roteintragung seitens der Sachverständigen nach Augenschein bei der Ortsbesichtigung

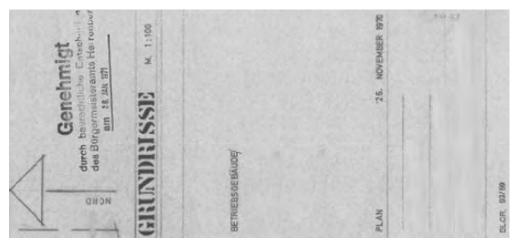
Anlage 2 d - Grundriss UG nach genehmigten Planunterlagen aus dem Jahr 1970

Roteintragung seitens der Sachverständigen nach Augenschein bei der Ortsbesichtigung

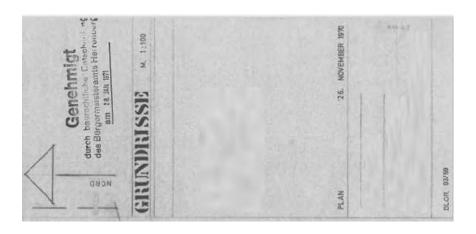
Roteintragung seitens der Sachverständigen nach Augenschein bei der Ortsbesichtigung
