Verkehrswertgutachten nach § 194 BauGB

Bewertungsobjekt: Ehemalige Pension mit Garage,
Landwirtschafts- und Waldflächen

Adresse: Fürstenbergstraße 33
77776 Bad Rippoldsau-Schapbach
Flurstück Nr. 216

Wertermittlungsstichtag: 11.07.2025

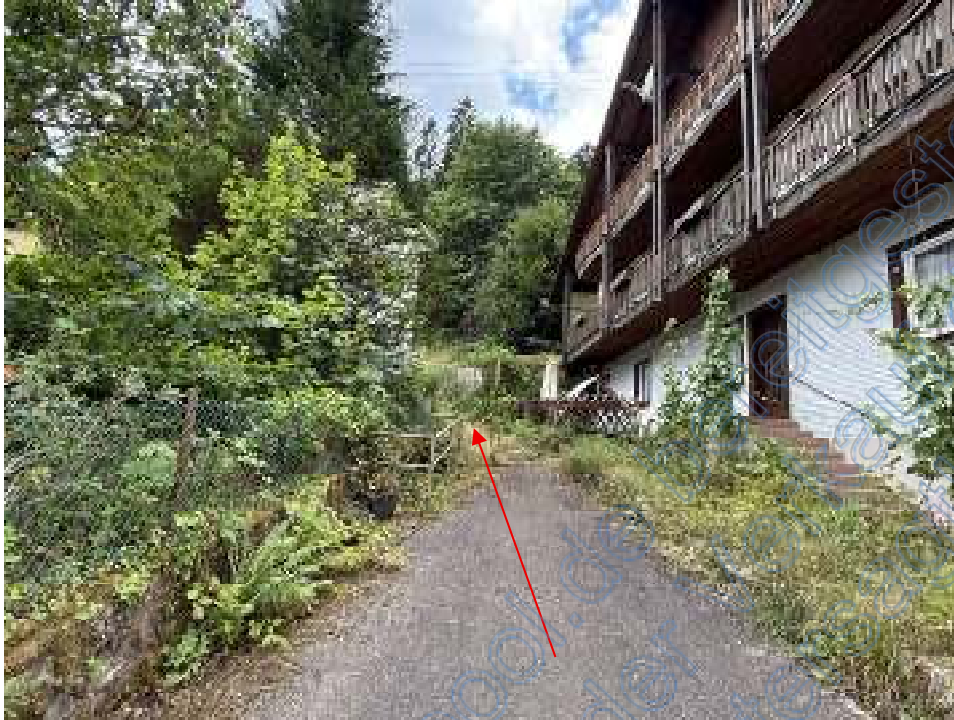
Die Eintragungsbewilligung liegt mir vor, ist aber aufgrund von Sütterlinhandschrift für mich nicht entzifferbar. Ein Lageplan ist nicht beigelegt. Zwischen dem Bewertungsgrundstück und dem begünstigten Grundstück verläuft ein Weg, teilweise asphaltiert, teilweise als Wiesenweg (siehe Fotos Seite 66). Das Bewertungsgrundstück ist in diesem Bereich auch nicht eingezäunt.

Bild 7 Weg auf dem Bewertungsgrundstück zwischen den Gebäuden Nr. 33 und 31, es handelt sich vermutlich um das Wegerecht zugunsten Grundstück Flurstück Nr. 217

Die Wertminderung durch das Wegerecht ist minimal und geht in der Rundung des Verkehrswerts unter.

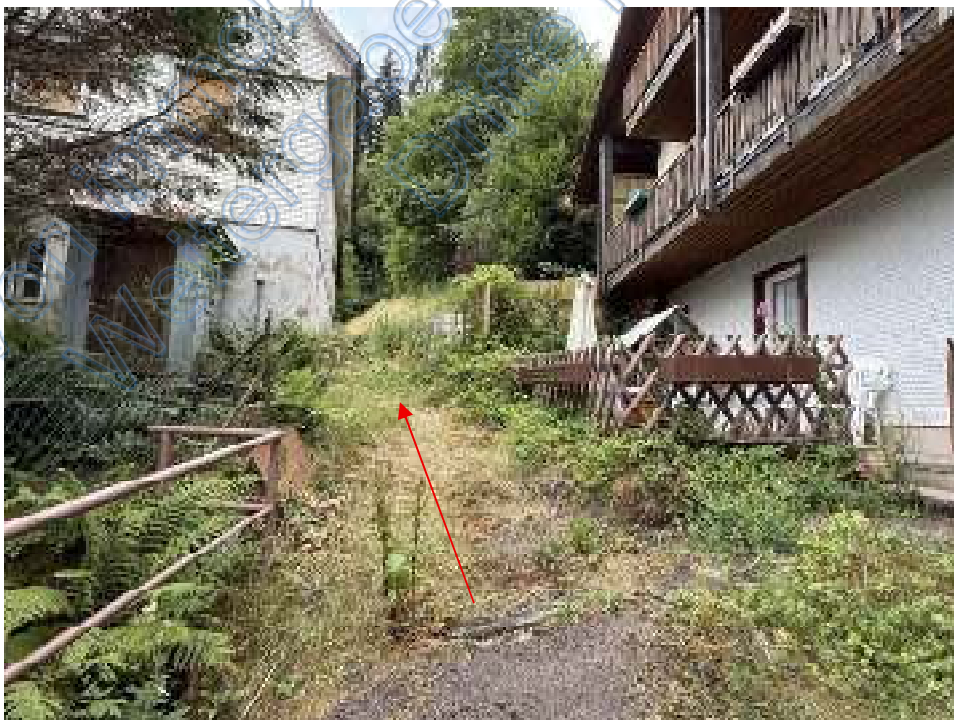
Bild 8 Weg auf dem Bewertungsgrundstück zwischen den Gebäuden Nr. 33 und 31, es handelt sich vermutlich um das Wegerecht zugunsten Grundstück Flurstück Nr. 217 Wiesenweg

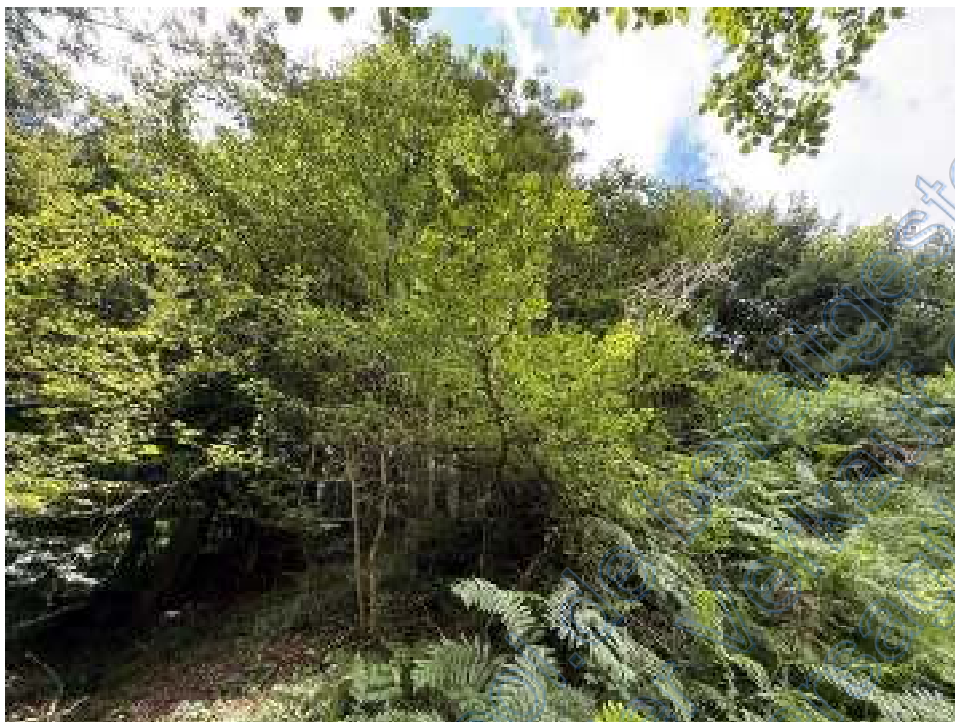
Bild 11

Hinweis: Aufgrund der Unzugänglichkeit des Bewertungsgrundstück und des erkennbar starken Wildwuchses kann für den vorhandenen Aufwuchs kein separater Wert ausgewiesen werden.

Land- und Forstwirtschaftsfläche – Ansicht Süd mit undurchdringbarem Wildwuchs

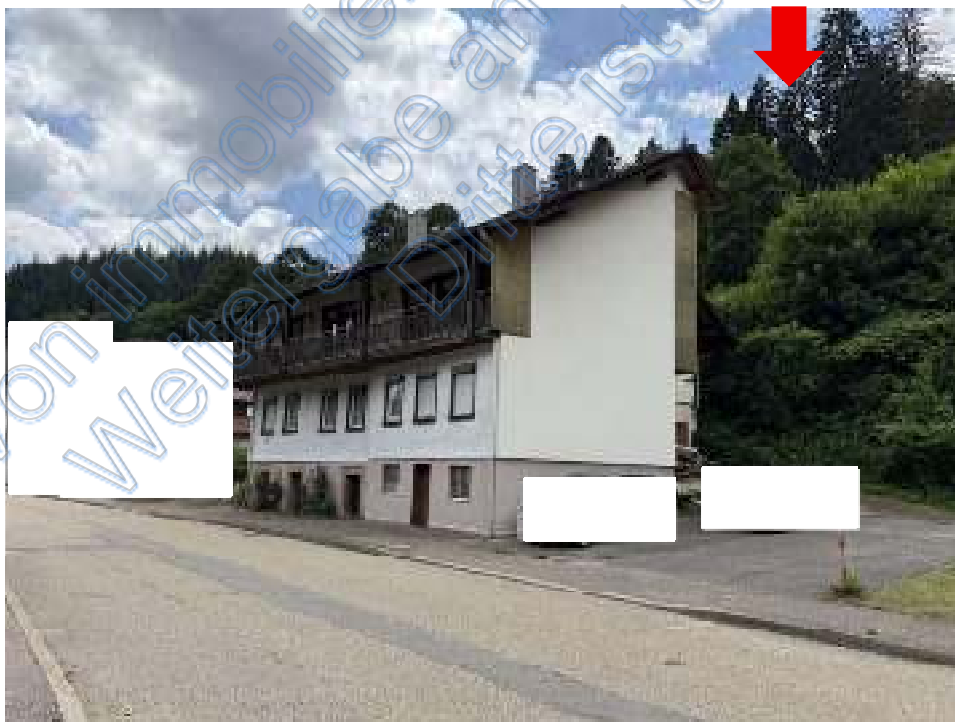
Bild 12

Bewuchs des Bewertungsgrundstücks von der Fürstenbergstraße aus
