# GUTACHTEN

**Art:** Verkehrswertermittlung nach § 194 BauGB

**Anwesen:** Werbach, Amberger Weg 12

**Datum:** 02.10.2024

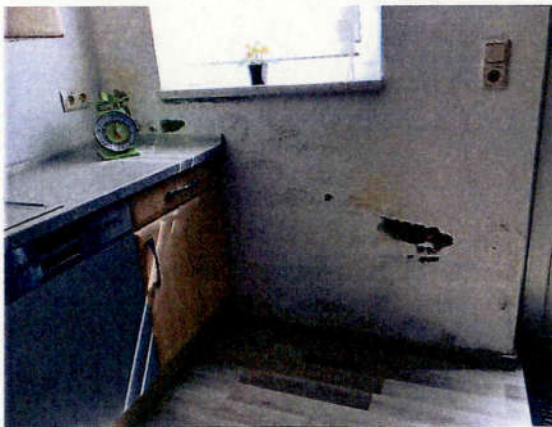
- Stellenweise Anstrichabblätterungen im Sockelbereich an den Außenwänden, ebenso an der Kelleraußentüre großflächig. (Hinweis auf Feuchte).

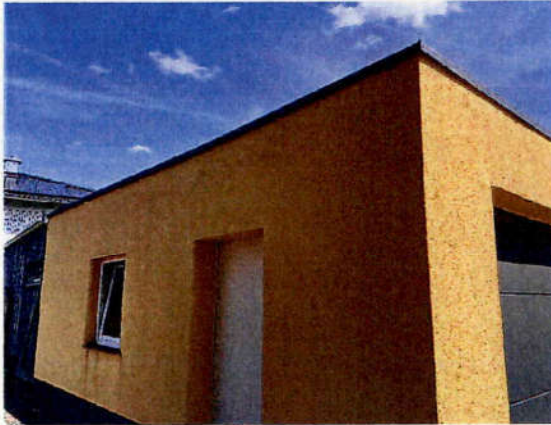
- Horizontale Rissbildungen im Bereich Deckenauflage sowie auf der Höhe Türsturz zu Garagentor.

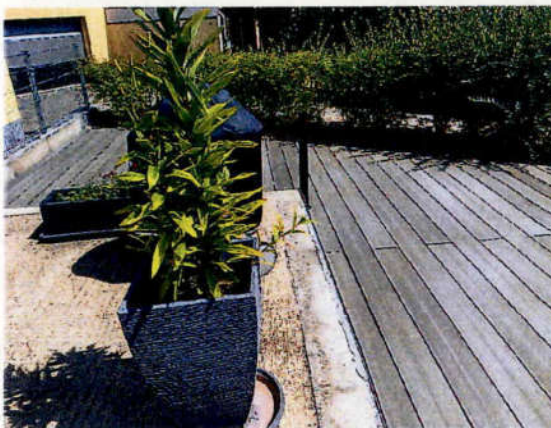
- Der Terrassenbelag ist nicht endgültig hergestellt.

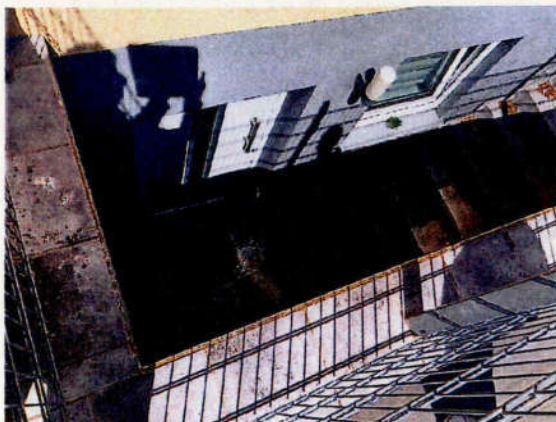
- Die Außenkellertreppe zeigt erhebliche Vermoosung auf, sowie Anstrichblätterungen im Bereich der Hausfassade. Ebenfalls an der Kellertreppe sind Fliesen gebrochen.
