Gutachten Nr.: 0648-022026

## Verkehrswertgutachten

über den Verkehrswert des Grundstückes

Werner-Walz-Straße 8 in 89522 Heidenheim mit dem darauf befindlichen Einfamilienhaus.  
Erdgeschoß, ausgebautes Dachgeschoß, Spitzboden. Voll unterkellert.

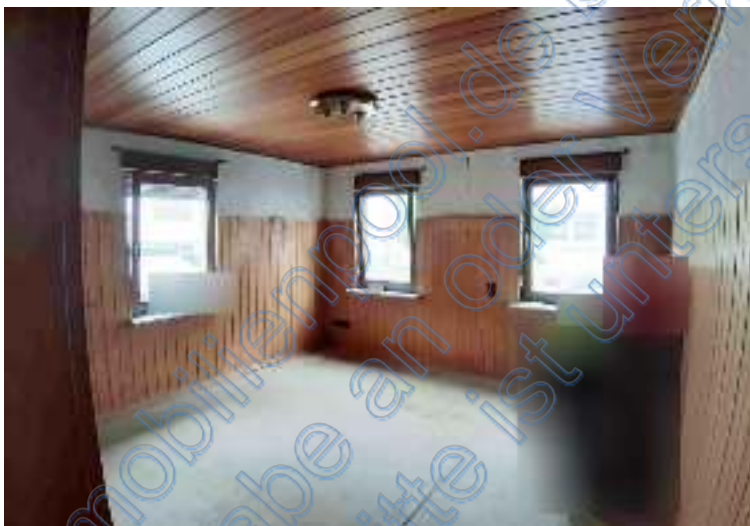
Erdgeschoß Wohnzimmer, Bodenbelag fehlt

**Fußböden:** Dachgeschoß: Dielen. Teilweise fehlt der Bodenbelag.  
Erdgeschoß: Dielen OSB-Platten und Spanplatten in den Wohnräumen, Fliesen in Küche, WC und Flur.  
Keller: Ziegelboden in den Räumen des Gewölbekellers. Betonboden/Estrich in den übrigen Räumen.

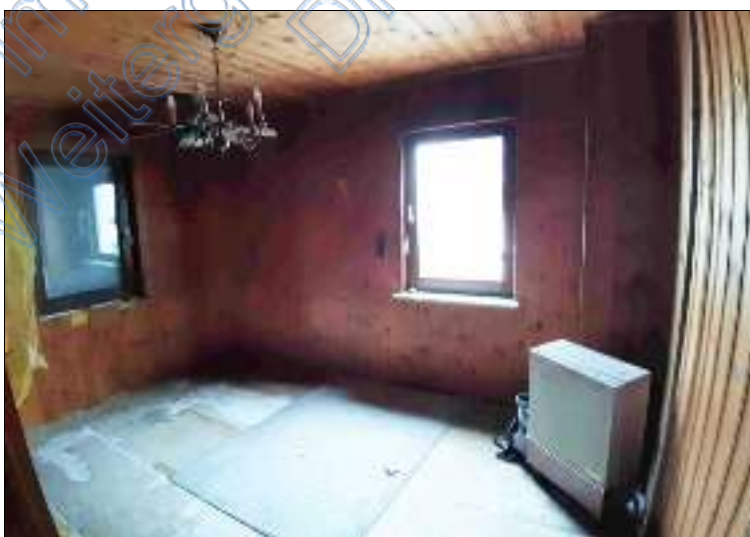
Erdgeschoß Zimmer, Bodenbelag fehlt

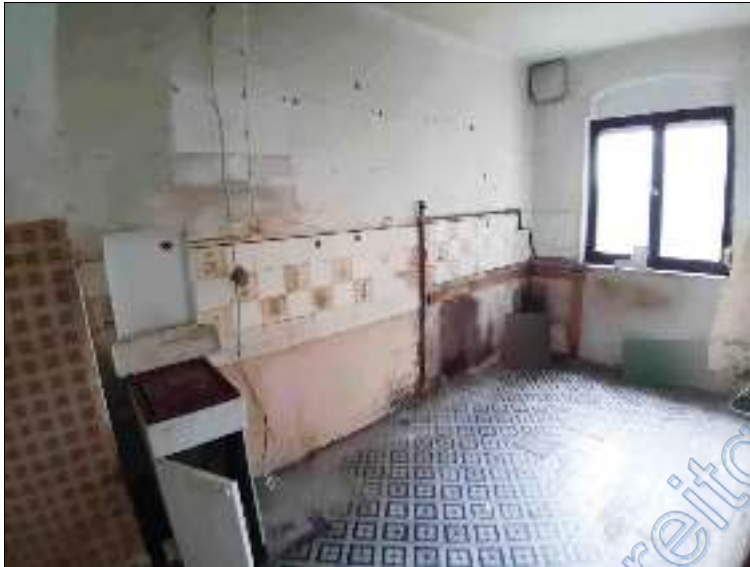
Erdgeschoß Küche, Bodenbelag defekt

- Putzschäden an der Außenwand.
- teilweise abgeblätterter Putz an der Kelleraußenwand.
- Böden im Dachgeschoß sind teilweise herausgenommen.
- Fliesen in der Küche sind defekt und locker.
- Die Böden im Erdgeschoß wurden durch OSB-Platten oder Spanplatten aufgefüttert, die Arbeiten wurden nicht fertiggestellt.
- Gasöfen als Einzelöfen. Keine Zentralheizung und Warmwasserversorgung.

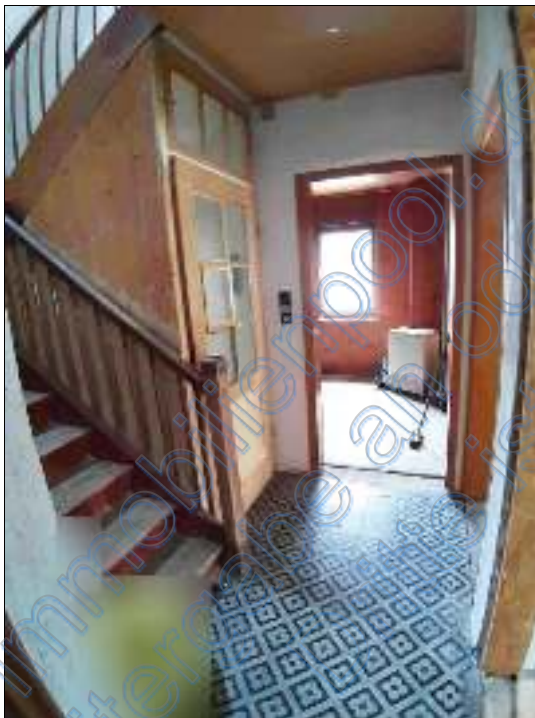
Erdgeschoß Flur, Bodenbelag defekt

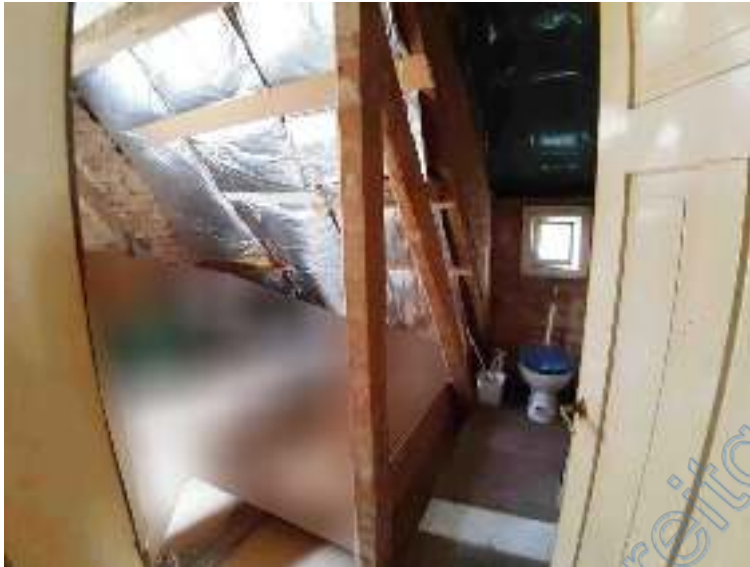
Dachgeschoß Zimmer und WC, Zwischenwand entfernt, Bodenbelag fehlt

**Badezimmer:** Kein Bad vorhanden. Ein WC im Erdgeschoß.  
1 WC im Dachgeschoß, dessen Trennwand zur Küche entfernt wurde.

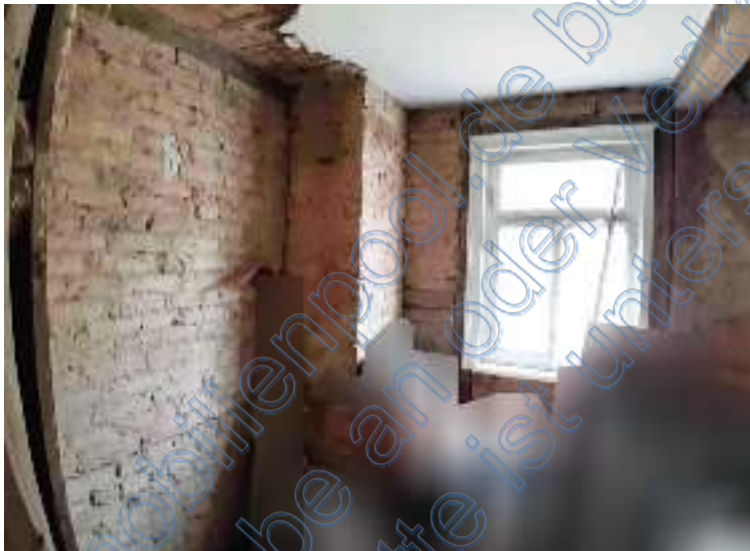
Dachgeschoß Zimmer wie oben, Putz fehlt

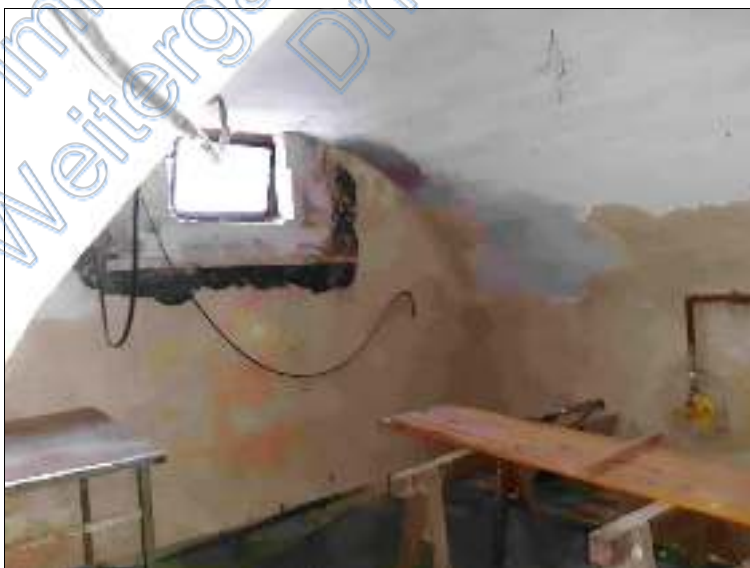
Untergeschoß Kellergewölbe, schwarze Beschichtung unter dem Putz

| teilweise abgeblätterter Putz an der Kelleraußenwand infolge Feuchtigkeit<br>Schwarze Beschichtung an der Kellerwand | 5.000 € |

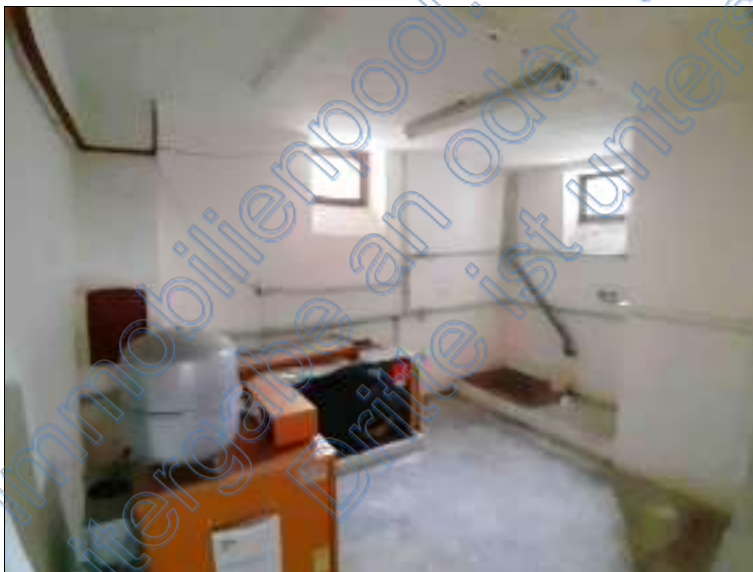
Untergeschoß Kellerraum. Die Heizungseinrichtung (gebraucht) ist nicht angeschlossen.  
Heizungsrohre sind nicht vorhanden.

**Heizung/Warmwasser:** Gas-Einzelheizung in den Zimmern. Im Untergeschoß befindet sich ein Heizkessel und ein Warmwasserspeicher gelagert, die jedoch nicht eingebaut sind.

**Zubehör:** 1 Heizkessel und 1 Warmwasserspeicher lagern im Keller, sind aber nicht verbaut. Gebraucht, ob sie noch verwendet werden können, konnte nicht ermittelt werden. Heizleitungen fehlen.

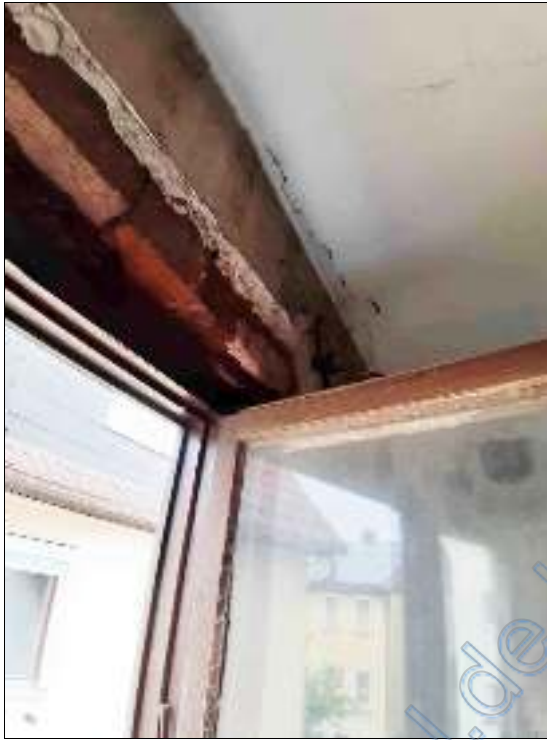
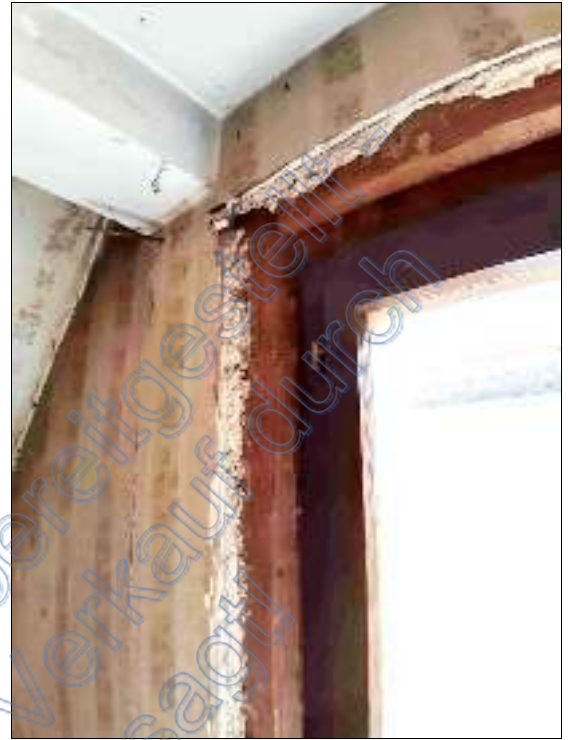
Dachgeschoß Fensteranschluß, Ostgiebel Fachwerkwand

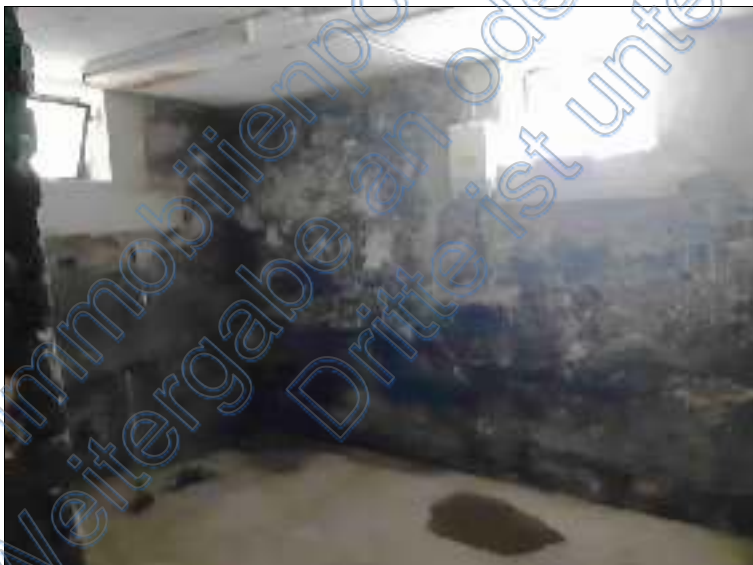
Schwarzer Anstrich in den beiden straßenseitigen Kellerräumen.
