Auszug aus dem Wertgutachten Bismarckstraße 23, 73 207 Plochingen

**Verkehrswert**

**Wohnung ATP Nr. 2: 198 000 €**

Wertermittlungsstichtag: 20.03.2024

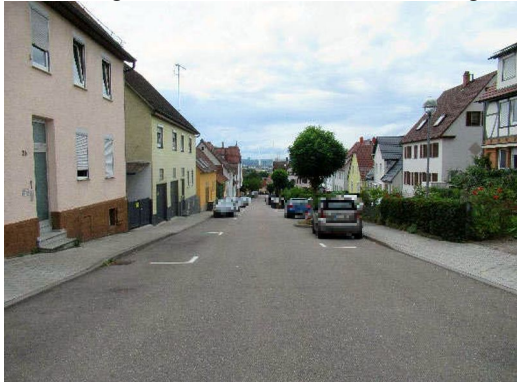
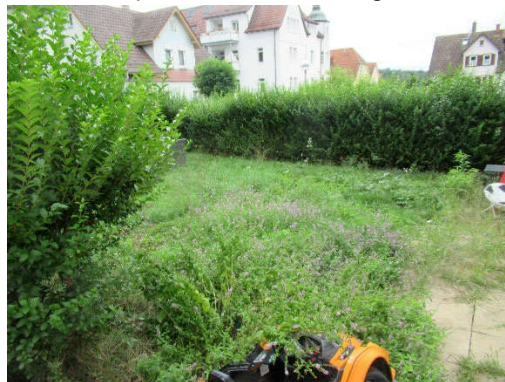
### Erdgeschoss und Grundstück

Die Garage wurde zum Gartenhaus umgebaut, die Stellplätze sind nicht hergestellt.
