3.3 Beschreibung der baulichen Anlagen

Gewerbliche Gebäude Birkenallee 99

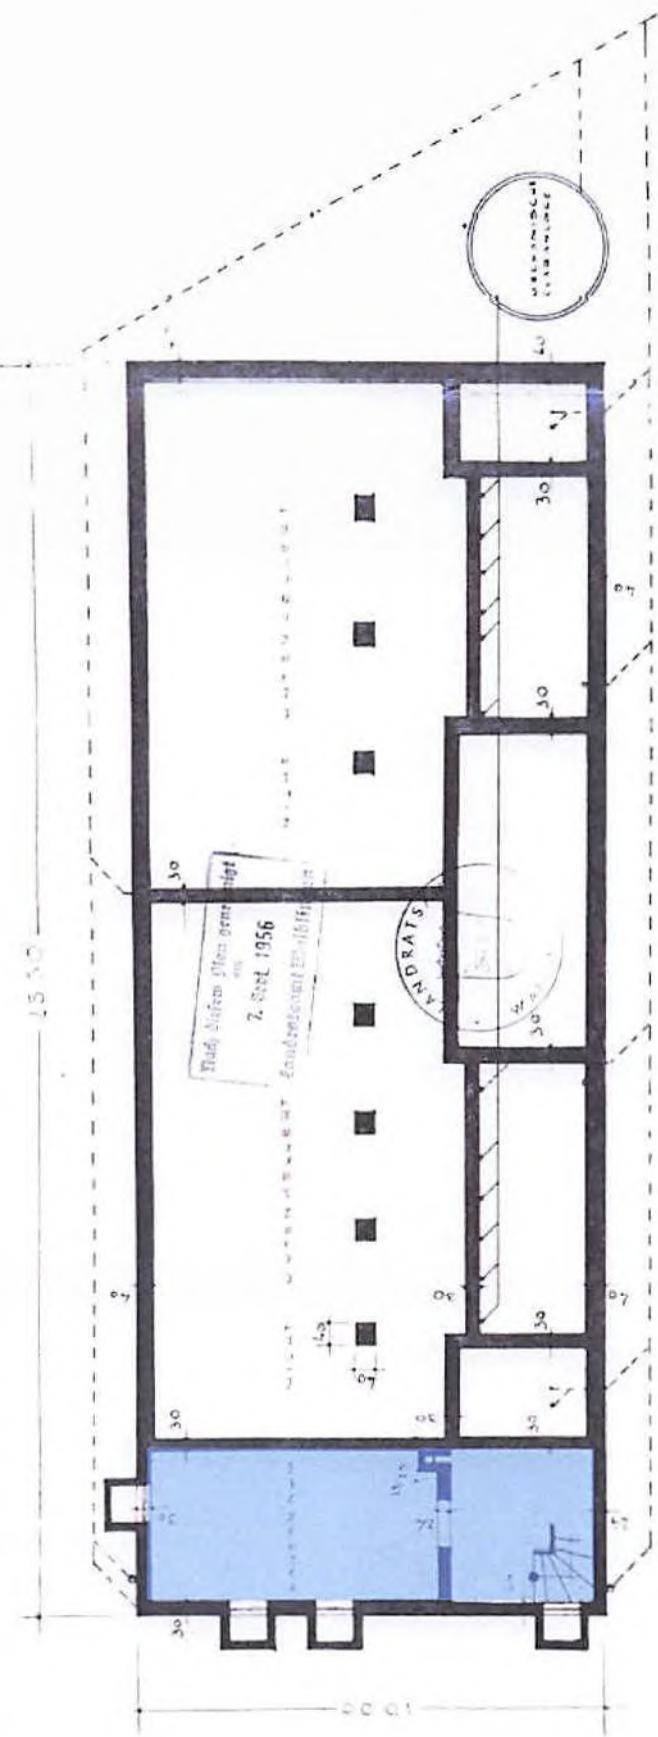
Anlage 2 c - Grundriss UG (Gebäude 2) nach genehmigten Planunterlagen von 1956

Gebäude 2: Baujahr- bzw. teilmodernisierungsjahr- und nutzungsbezogen typische sanitäre Anlagen durchschnittlicher Ausstattungsqualität vorhanden. Bodeneinlauf im UG, Hebeanlage.

UNTERGESCHOSSGRUNDRISS
M. 1:100

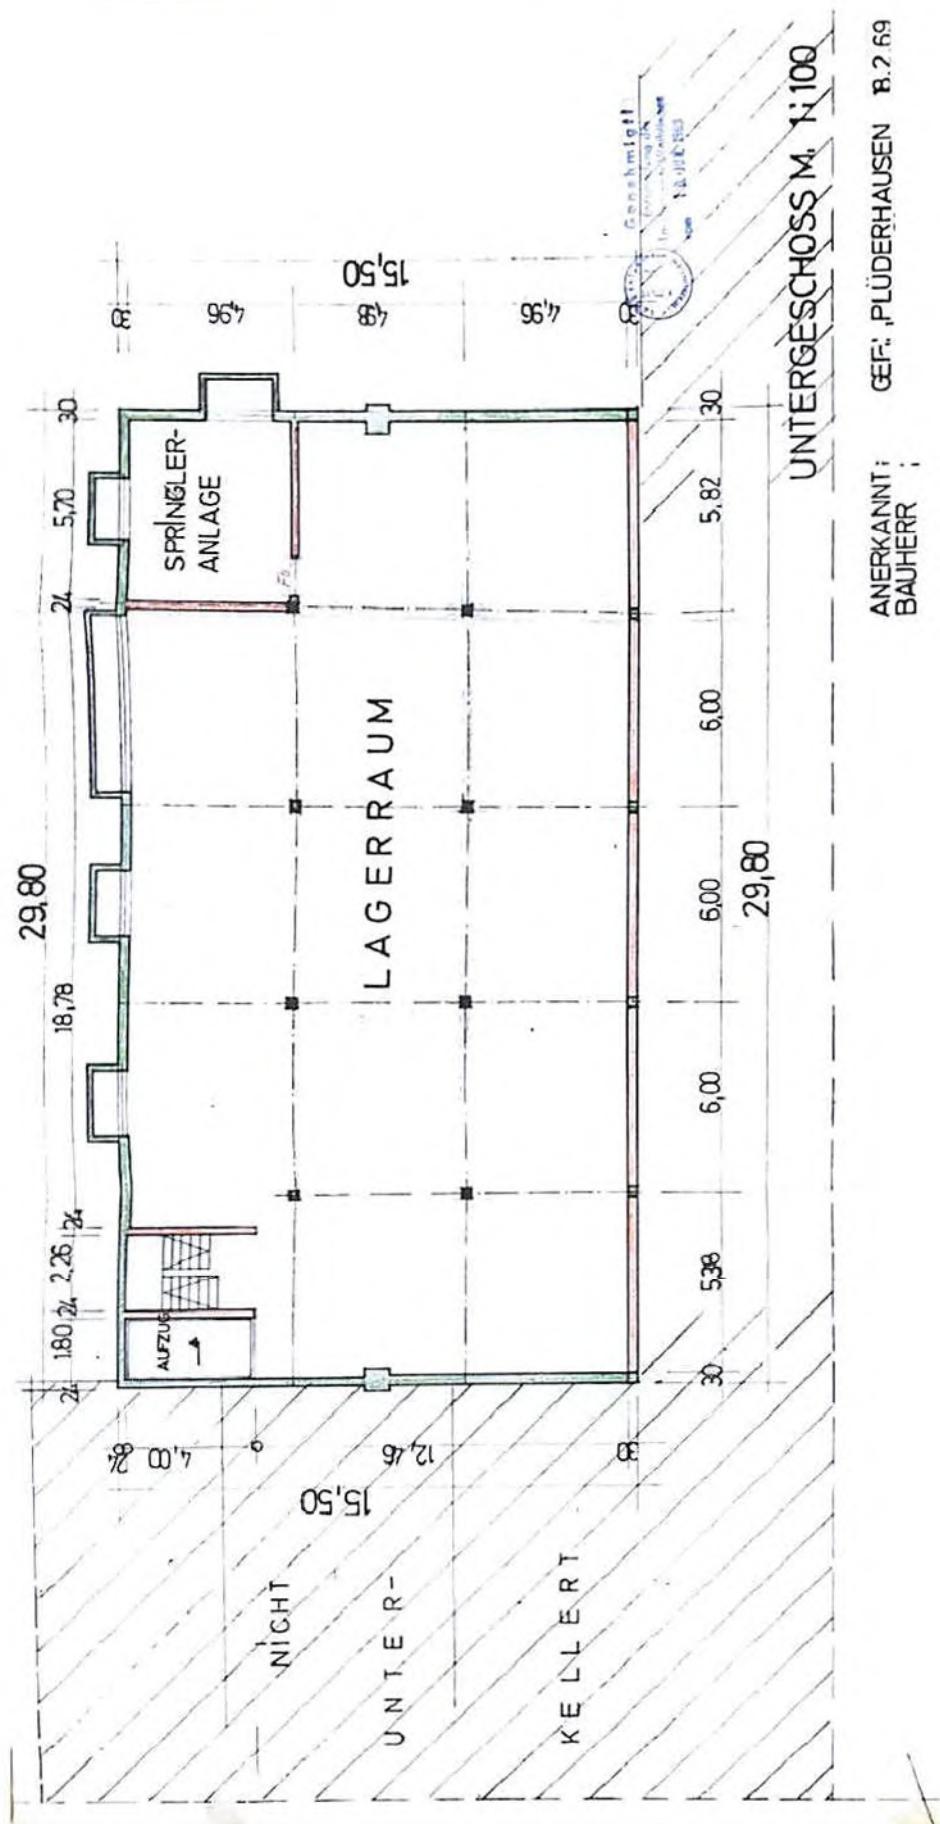
Anlage 2 d - Grundriss UG (Gebäude 4) nach genehmigten Planunterlagen von 1969

Konglomerat aus mehreren ein- oder zweigeschossigen Produktions-/Werkstatt- und Lagergebäuden und einem Bürogebäude. Das Bürogebäude (Gebäude 3) ist nach Aktenlage und auskunftsgemäß gering teilunterkellert. Das Gebäude 4 ist nach Aktenlage unterkellert. Die Gebäude sind untereinander bzw. in Teilbereichen an ein Nachbargebäude auf Flurstück 3996 angebaut.
