**Gutachten**  
**26 01 05 BC**

## **Verkehrswert**

**einer Doppelhaushälfte mit Fertig-Doppelgarage  
als ½ Anteil an einem Doppelwohnhausgrundstück  
Am Annaweier 17, 17/1 in 88447 Warthausen**

**Am Annaweier 17 ATP Nr. 1**

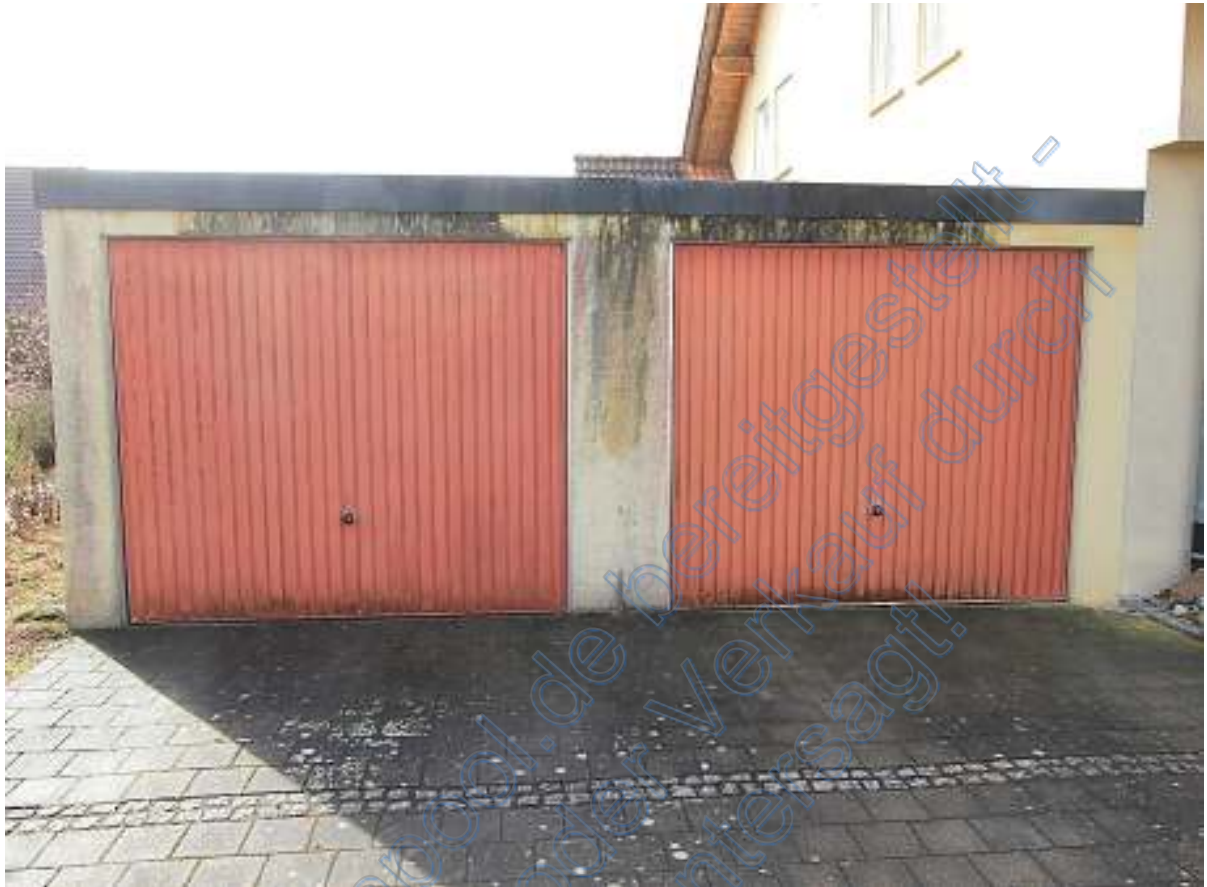
| <b>Schäden</b> | An der Nord- und Ostseite Wasserschäden an der Fassade unterhalb der Dachverkleidung (s.a. Fotos). | |

**Nordseite der Doppelgarage , Wasserschäden unter dem Dach**

. /. Wertabschlag wegen Feuchteschäden  
Fertigarage psch. € 4.000,00

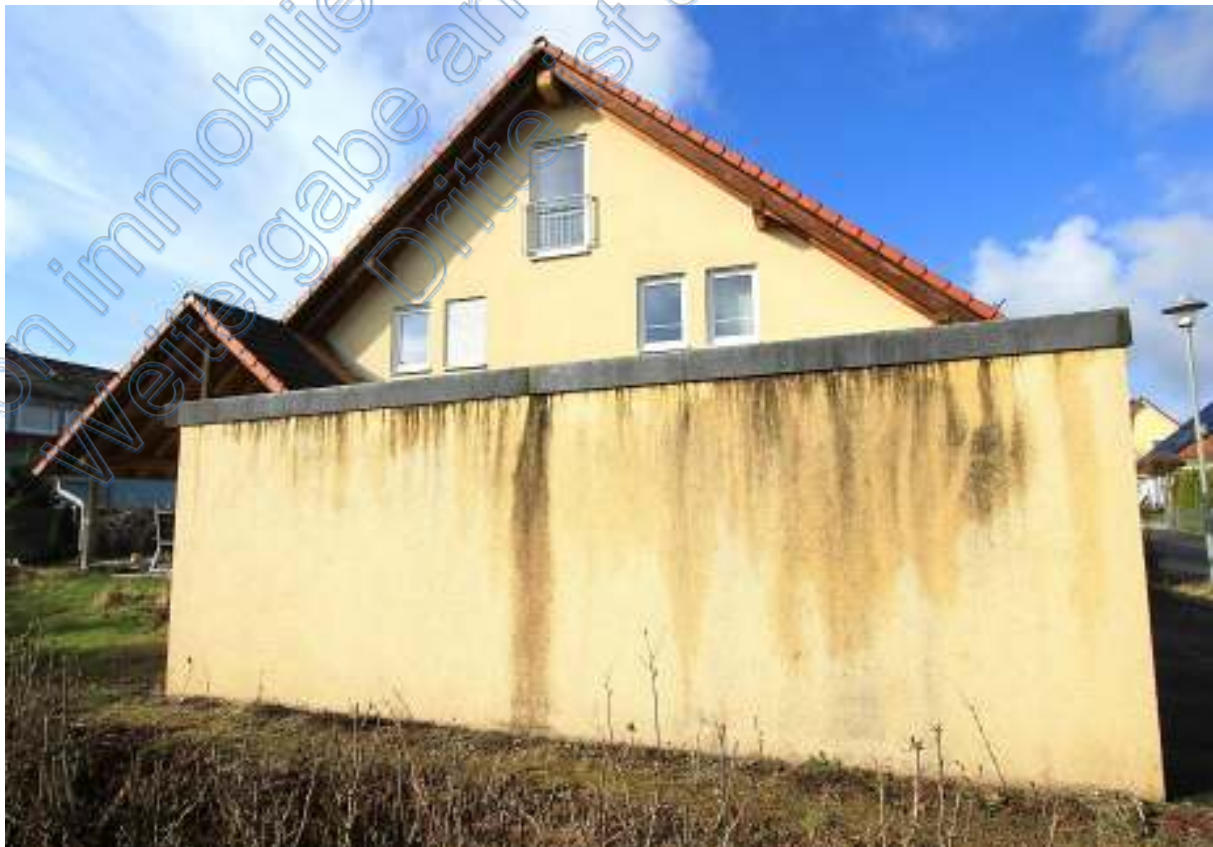
**Ostseite der Doppelgarage mit Wasserschäden, dahinter Ostgiebelseite Haushälfte ATP Nr. 1**

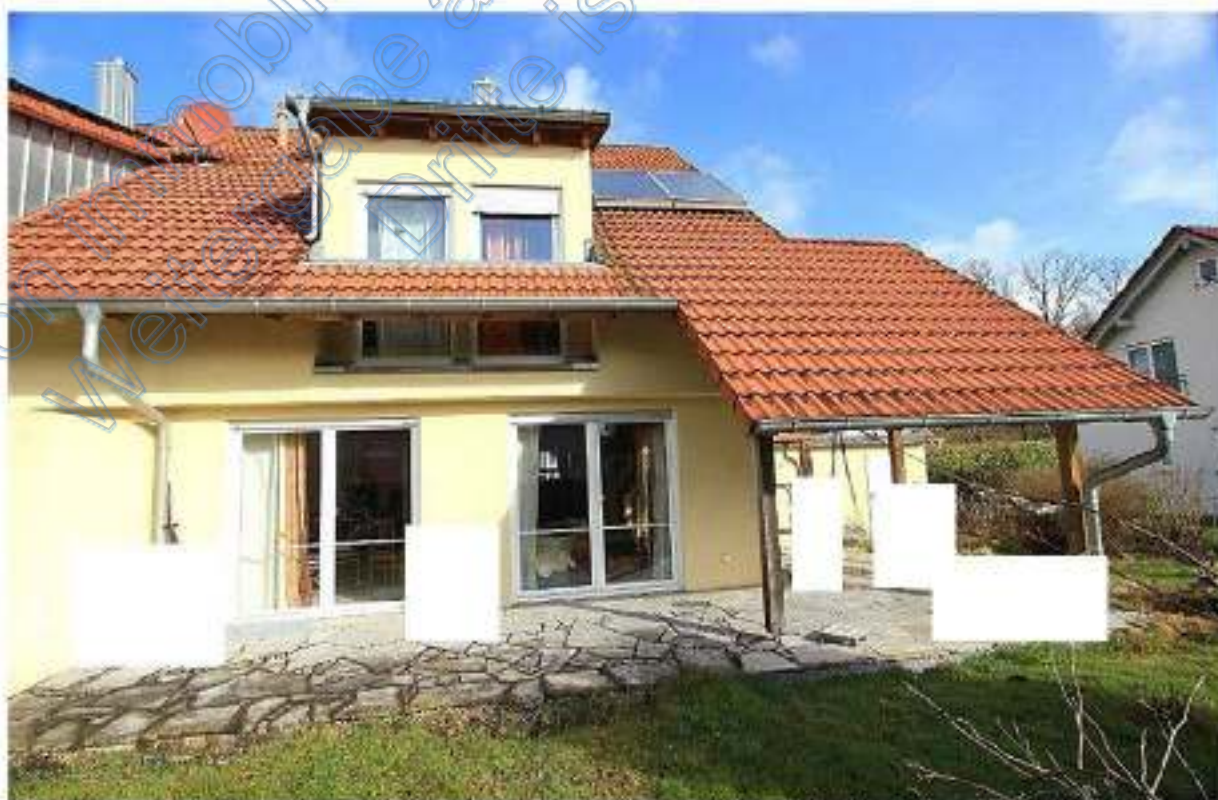
Terrassenüberdachung im Südosten mit Satteldach.

Südseite östliche Haushälfte ATP Nr. 1 mit Terrasse + flächenbündiger Terrassenüberdachung

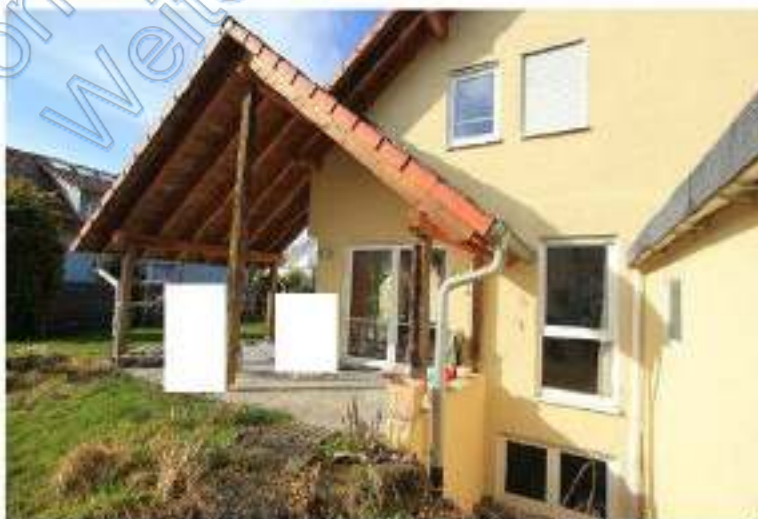
Abfallender Lichtgraben vor dem UG-Fenster.

Ostgiebelseite Haushälfte mit Terrassenüberdachung, rechts Lichtgraben zum UG-Fenster

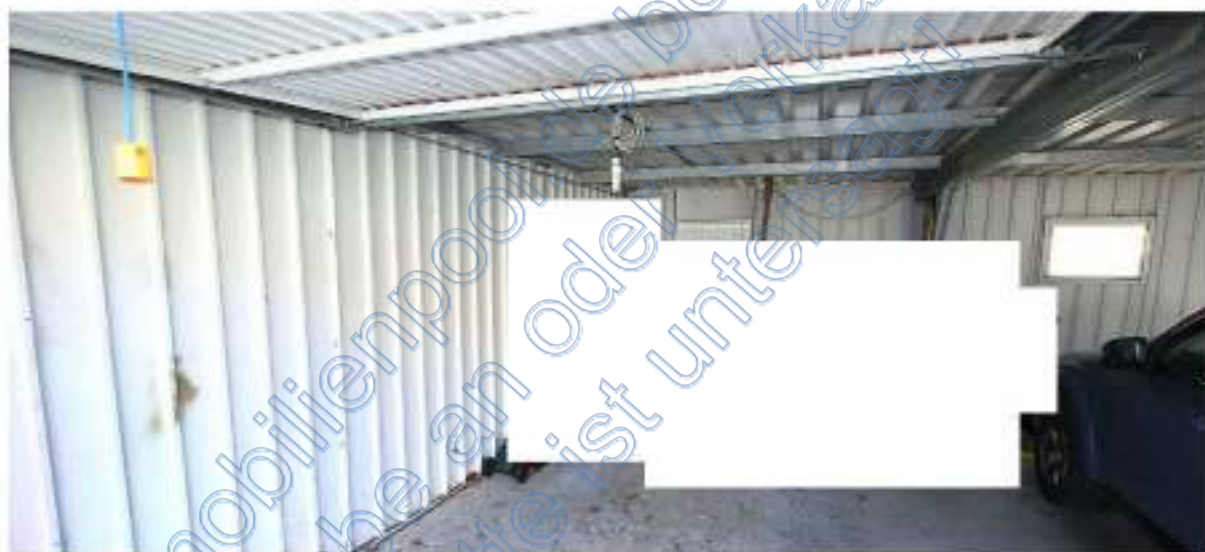
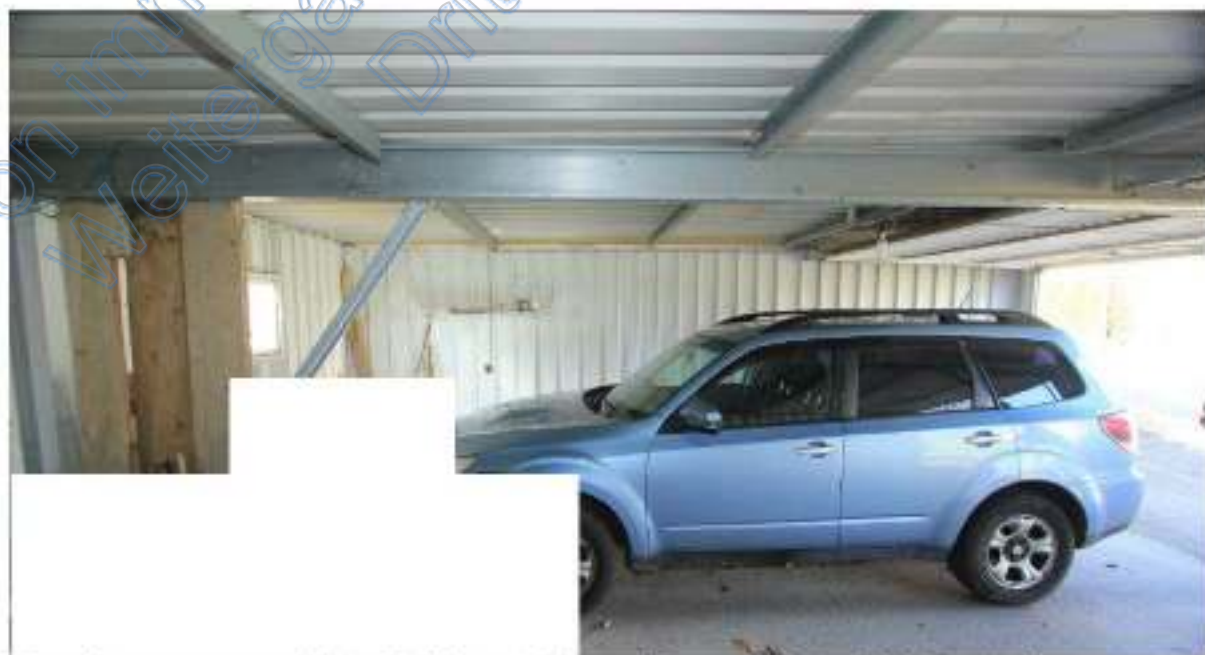
| <b>Bauart</b> | Garage als Fertiggarage aus sendzimir-verzinktem Stahlblech (trapezförmig profiliert) mit vollverzinktem Profilstahlrahmen. | |

Doppelgarage aus verzinkter Stahlkonstruktion mit Trapezblechverkleidung von innen

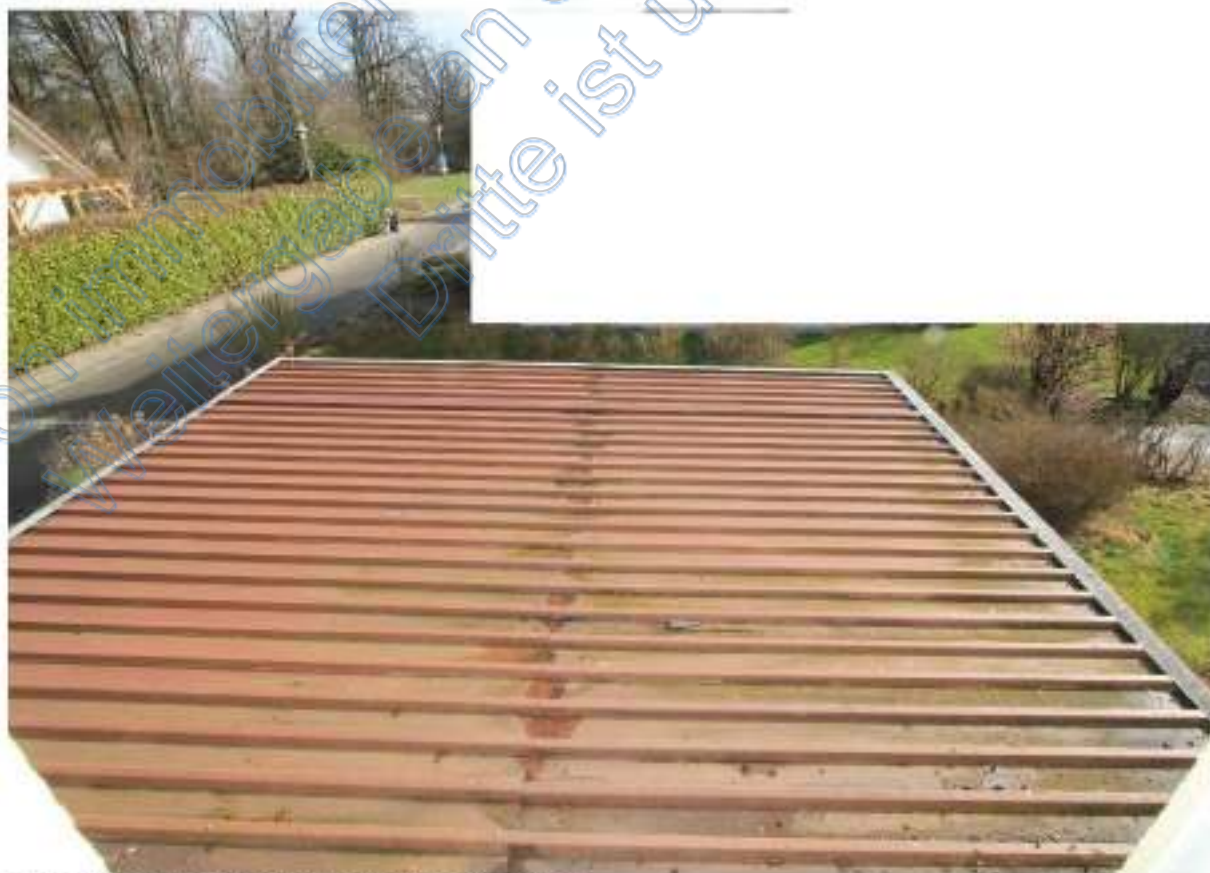
| <b>Dach</b> | Form: Flachgeneigtes Pultdach (0,5 % Dachneigung).<br>Material: Profilertes Trapezblech mit 3-seitiger Verblendung. | |

Trapezblechdach der Doppelgarage im Osten

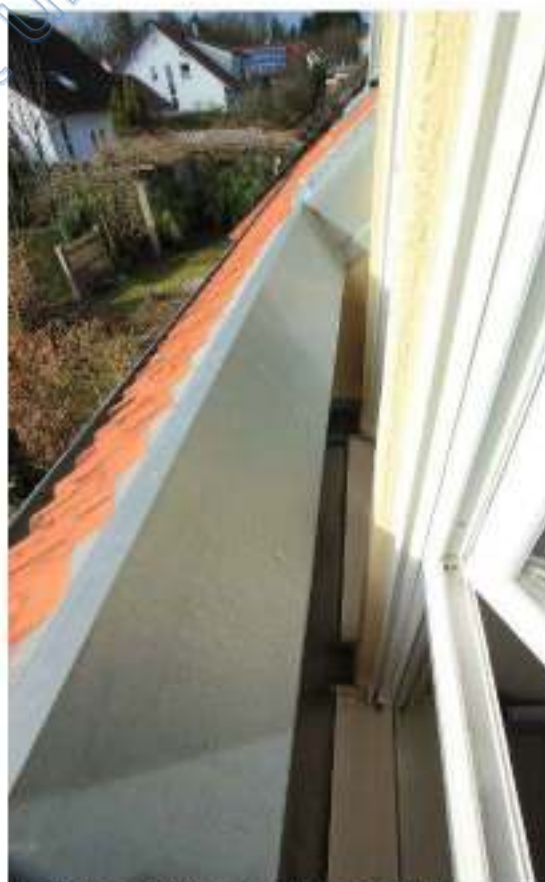
Dachkonstruktion vor dem Fenster

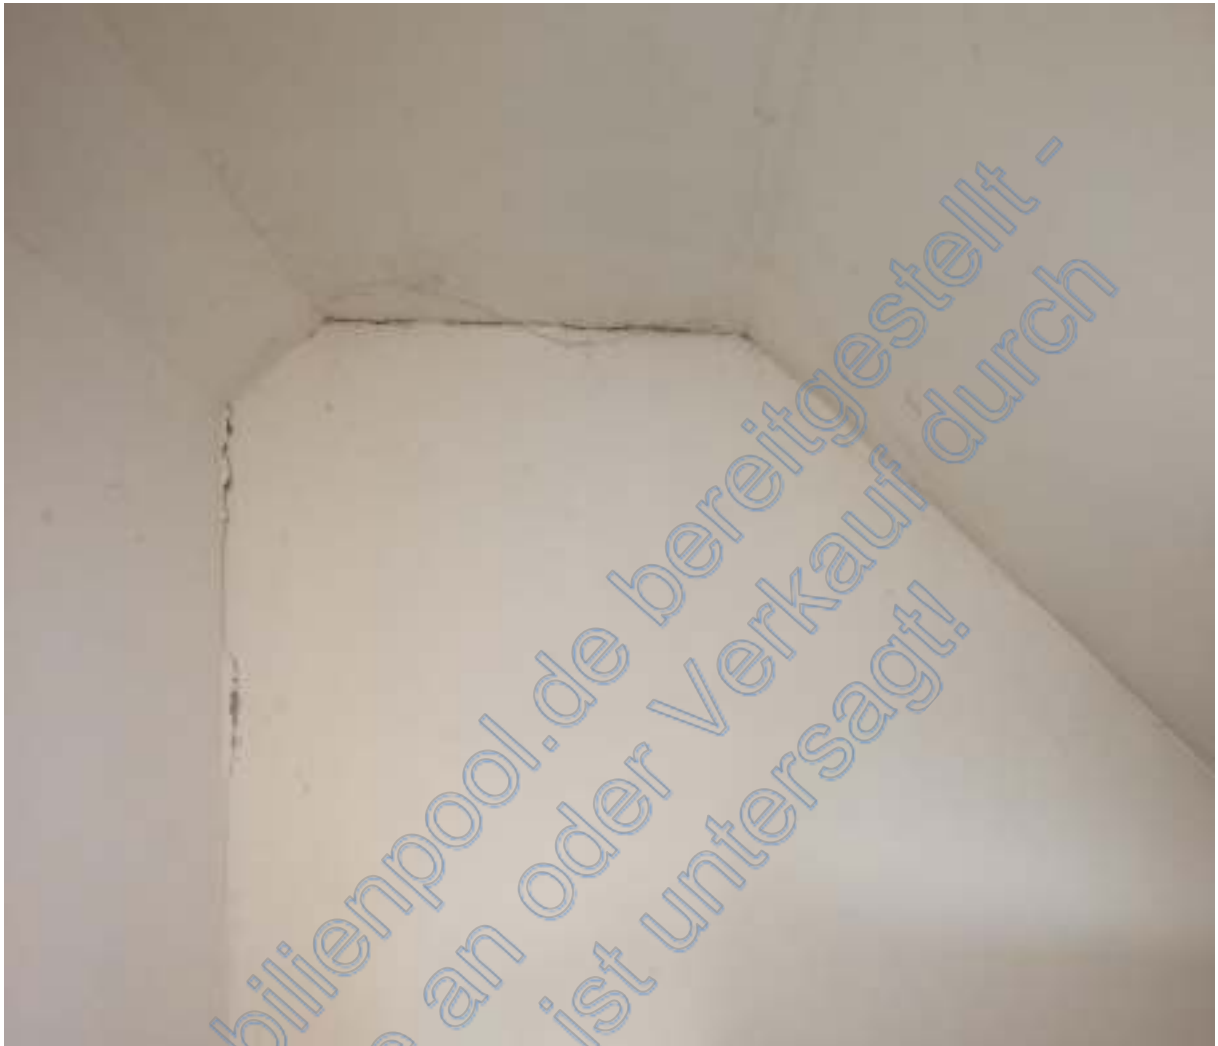
Wandrisse im DG.

Risse im Treppenhaus Dachspitz

. /. Wertabschlag wegen Laminatschäden  
und Putzrisse psch. € 2.000,00

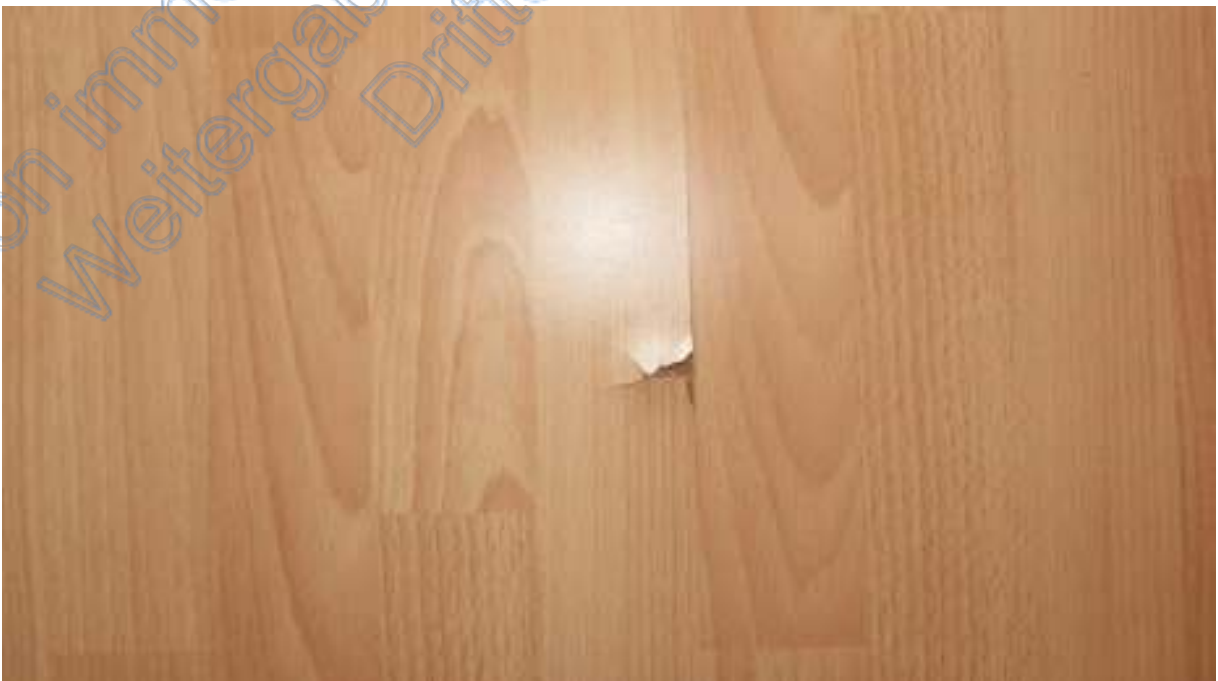
Kleinere Laminatschäden.

Laminatschäden
