Gutachten über den Verkehrswert i.S.d. § 194 BauGB

für das mit einem Wohnhaus
mit Nebengebäude bebaute
Grundstück Flurstück 878/1
Sankt-Michael-Straße 8, 8/1

88433 Schemmerhofen

Datum: 27. Januar 2026
Zeichen: 251031/01

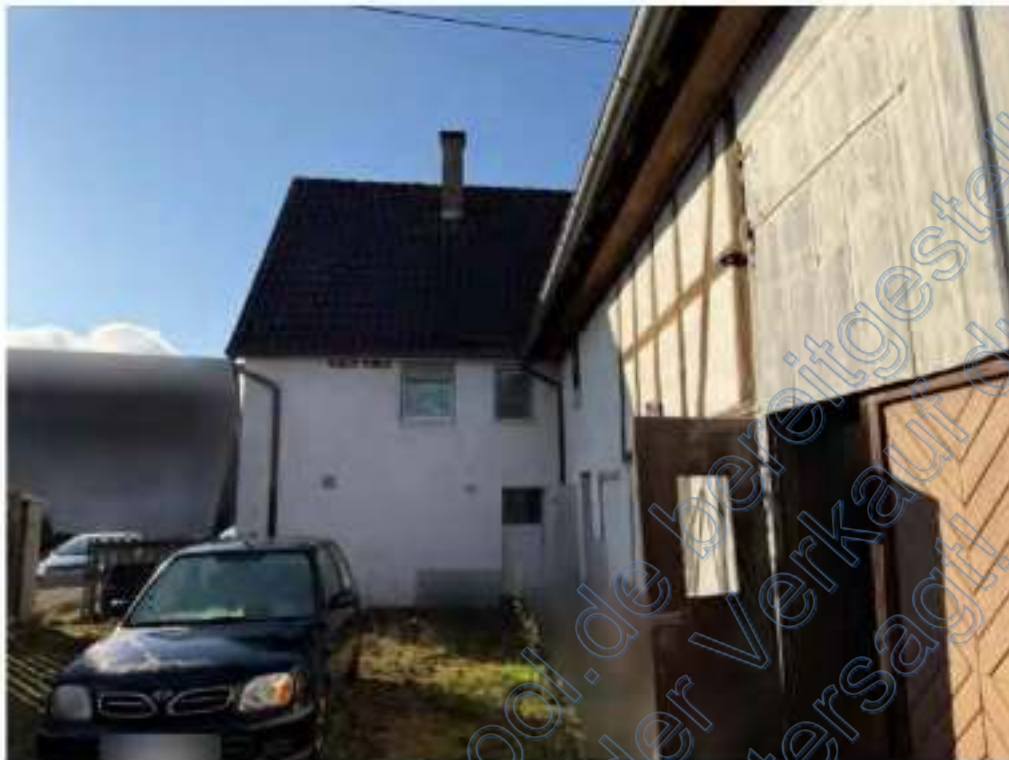
Bei dem Gebäude handelt es sich um einen ehemaligen Stall mit Scheunenanbau. Das Gebäude ist im derzeitigen Zustand nur noch sehr eingeschränkt nutzbar, derzeit als Garage und Abstellfläche, im südlichen Bereich wurde eine 2-Zimmer-Wohnung eingebaut. Die Giebelwand im Norden wurde erneuert. Nach Entrümpelung könnte das Gebäude jedoch als Rohbaukörper für eine Ertüchtigung als Werkstatt oder Lagerfläche oder auch für einen Ausbau für Wohnraum dienen. Im Wesentlichen handelt es sich hier um einen Baukörper im Holzständerbauweise mit Außenmauern aus Ziegeln und teilweise ausgemauertem Fachwerk. Das Dach ist als Satteldach ausgebildet und mit Ziegeln eingedeckt. Die Dachentwässerung ist schadhaft.

Fassade Ost Wirtschaftsgebäude und Fassade Nord Wohngebäude

Das Bauteil wird mit einem pauschalen Zeitwert in der Berechnung berücksichtigt.

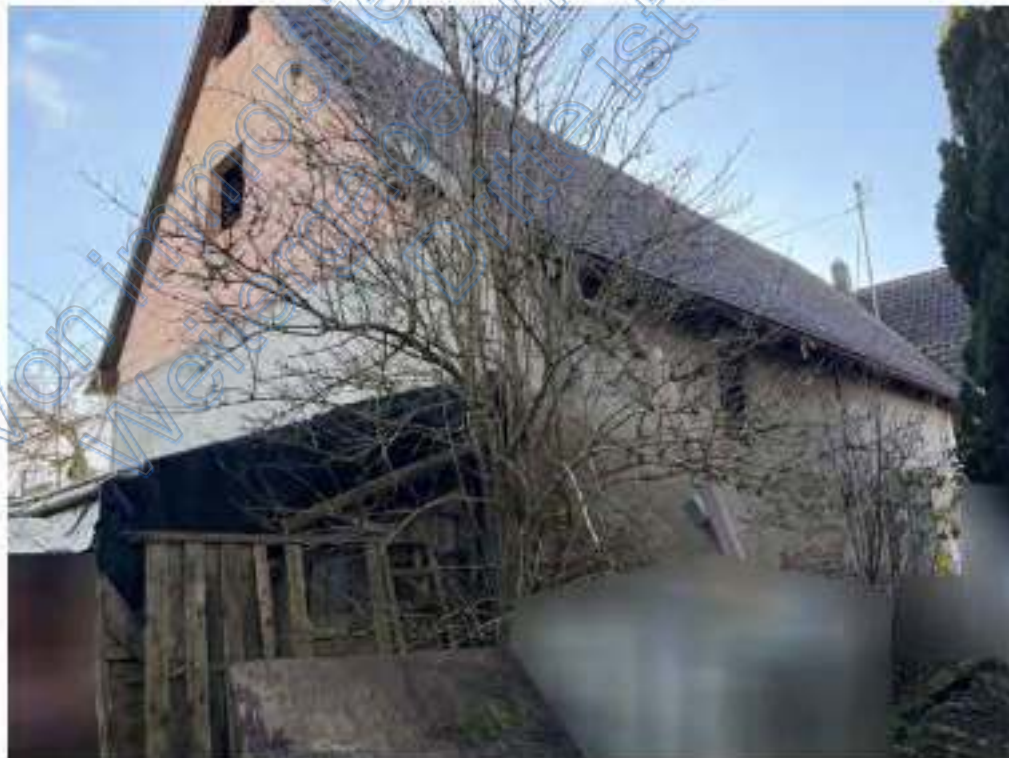
Das angebaute Wirtschaftsgebäude ist ebenfalls in traurigem Zustand, bietet aber Ausbau- und Umnutzungspotentiale. Eine Werthaltigkeit ist aufgrund Alters und Zustands nicht mehr gegeben.

Nord- und Westfassade Wirtschaftsgebäude

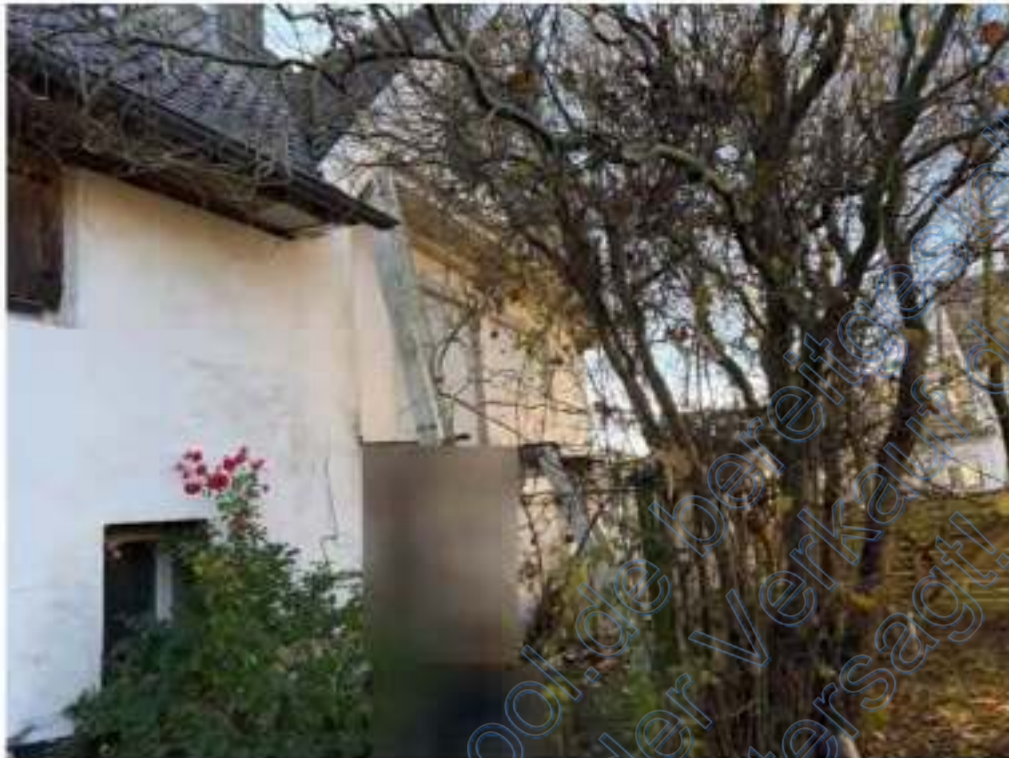
Westfassade Wohnhaus mit eingestürztem Balkon

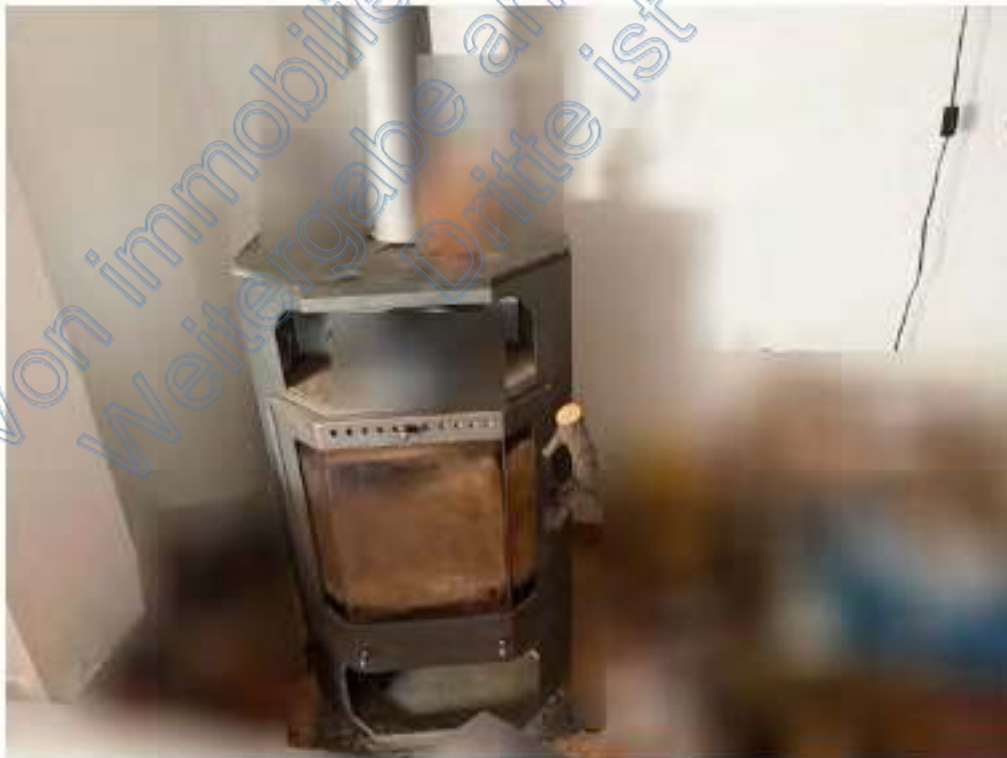
Küchenausstattung:	Einbauküche, aufgrund Zustand und Alter kein Zeitwert.
Heizung:	Öl-Zentralheizung, muss getauscht werden. Zusätzlicher Heizkamin im Wohnzimmer für Festbrennstoffe ist vorhanden.
Warmwasserversorgung:	Zentral.

Holzofen

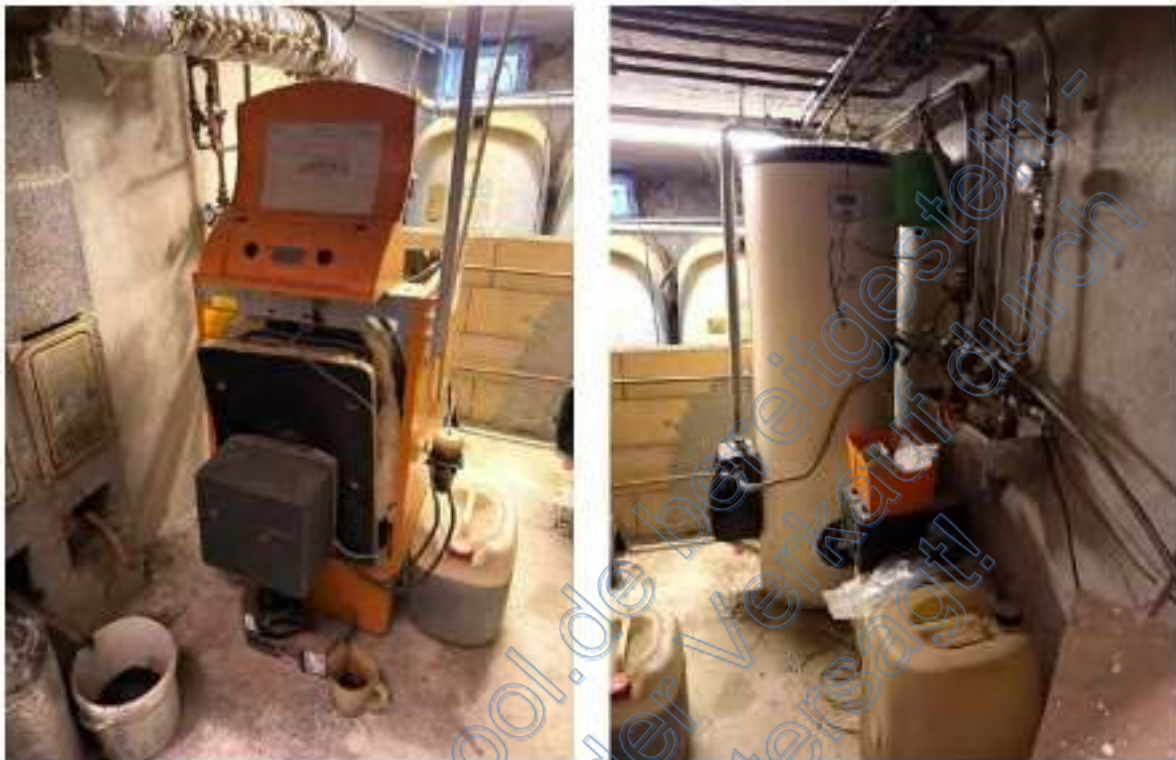
Heizung

- ⇒ Komplette Entrümpelung und Reinigung
- ⇒ Austausch / Reparatur Haustüren
- ⇒ Notwendiger Austausch der Bodenbeläge
- ⇒ Malerarbeiten innen komplett
- ⇒ Überarbeitung Elektroinstallationen
- ⇒ Sanierung der sanitären Anlagen
- ⇒ Einbau einer neuen Heizung
- ⇒ Abriss und Neubau Balkon West
- ⇒ Entrümpelung Scheune
- ⇒ Erneuerung Dachentwässerung Scheune zum Bestandsschutz
- ⇒ Neuanlage der Außenanlage
- ⇒ Unvorhergesehenes 10 % der Kosten

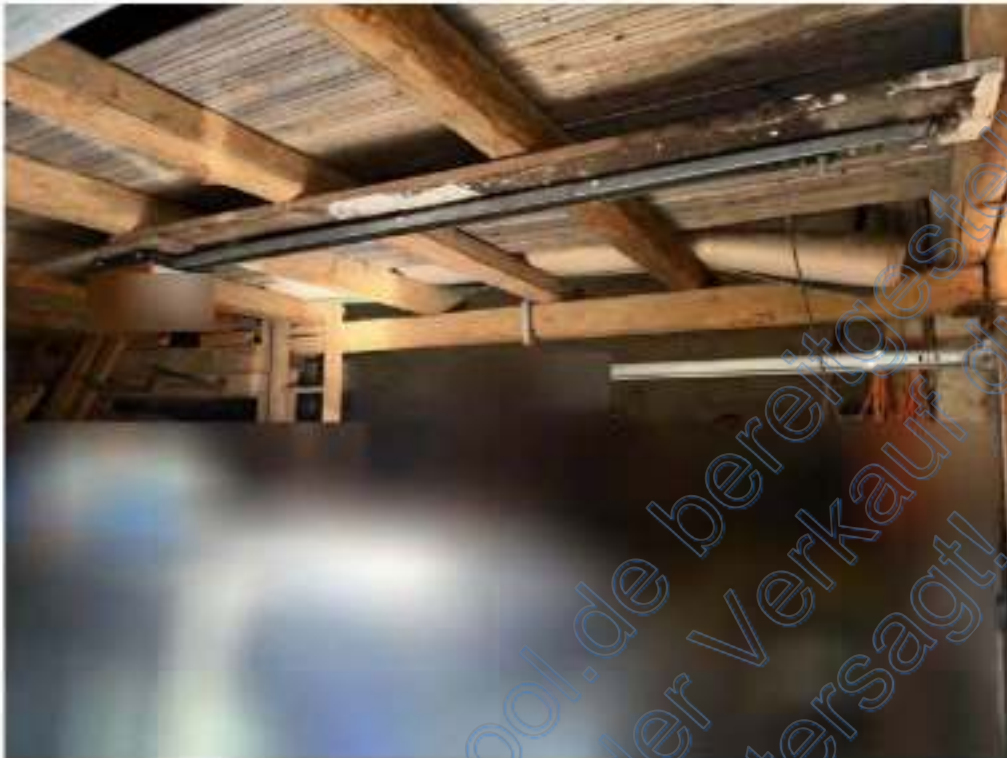
Im Moment wird eine Garage in der Scheune genutzt, es handelt sich hierbei aber um ein Provisorium. In der Scheune können Garagen untergebracht werden.

Im Wirtschaftsgebäude, derzeit Garage

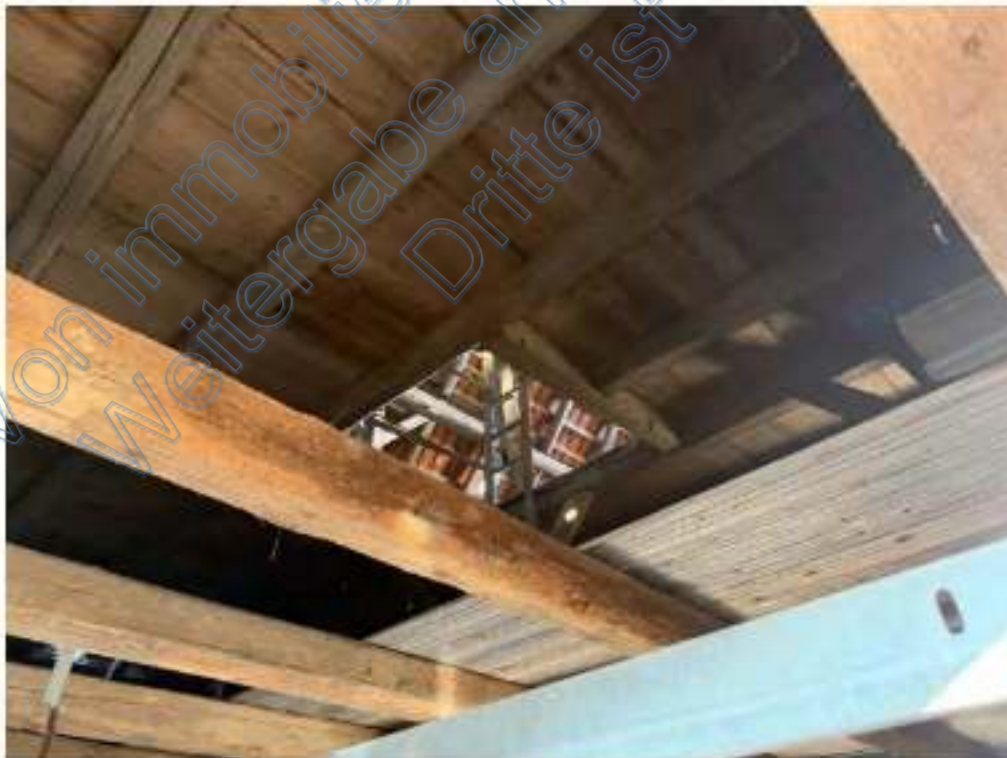
Große Ausbaureserven im Wirtschaftsgebäude

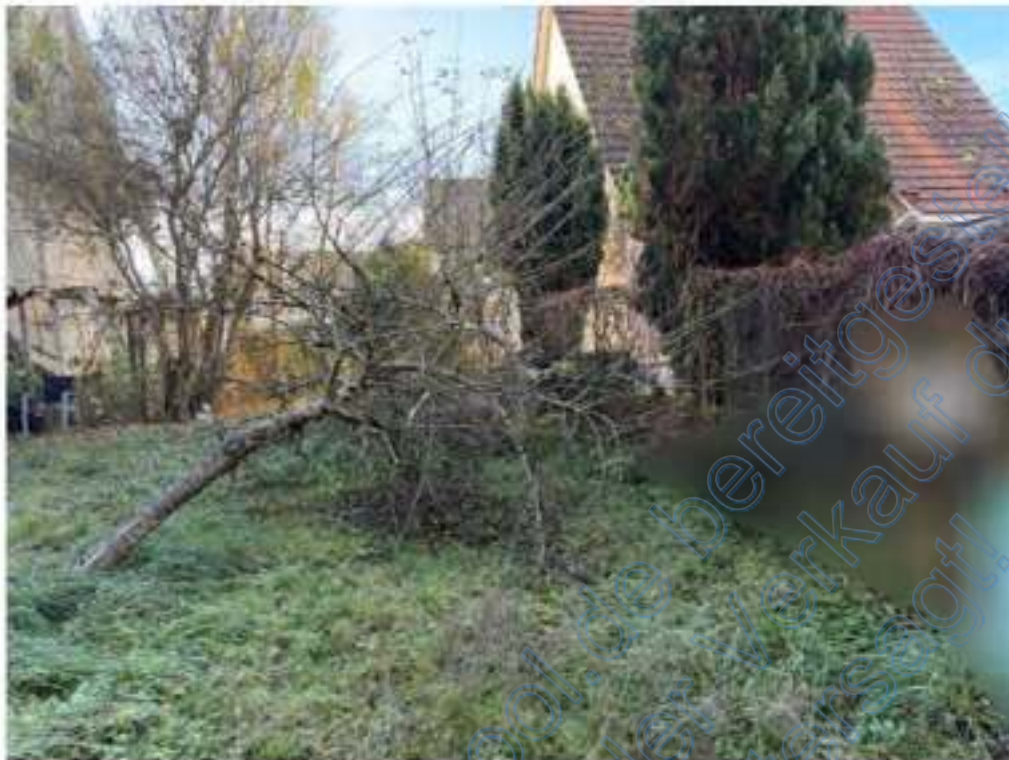
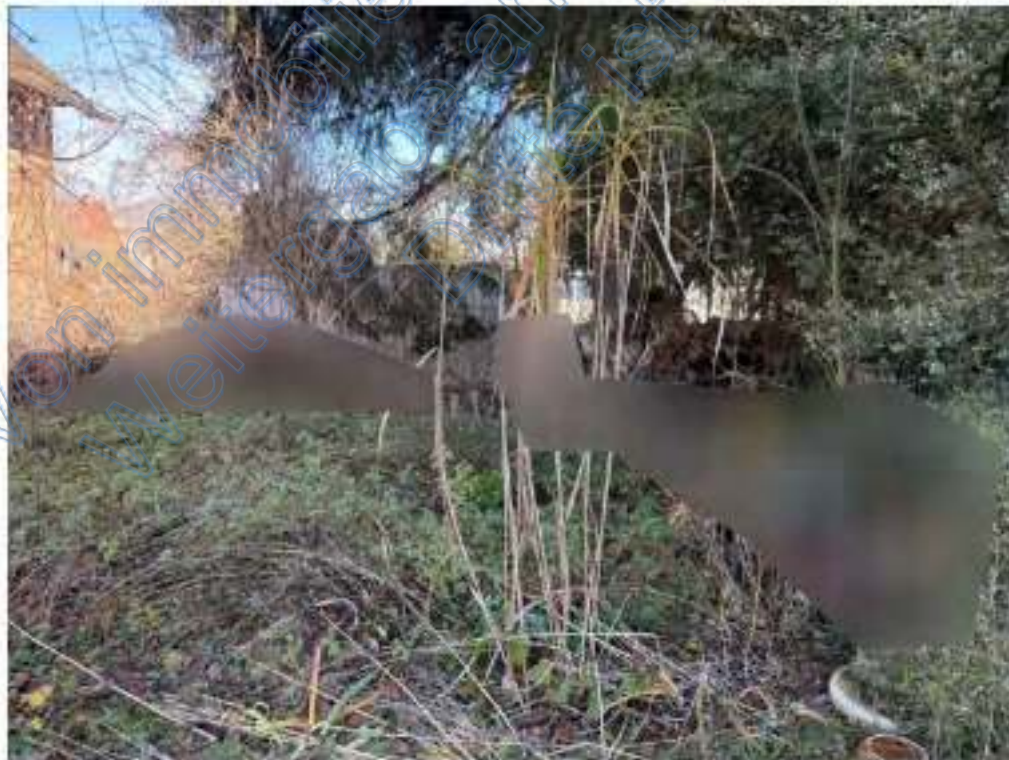
Die allgemeine Außenanlage ist völlig verwildert und muss neu angelegt werden. Zur Straße hin ist eine kleine Einfriedung mit Betonsockel und Metallzaun sowie Thujahecke vorhanden.

Verwilderte Außenanlage

Auf dem Grundstück kann im Zug der Neuanlage der Außenanlage eine notwendige Anzahl von Stellplätzen hergestellt werden.
