# GUTACHTEN

**Art:** Verkehrswertermittlung nach § 194 BauGB**Anwesen:** Grünsfeld, Ligusterweg 2**Datum:** 11.03.2024**Verfasser:** Markus Stürzenberger**Aktenzeichen:** 2 K 18/23 – S23151**Persönlich haftend:**

| Beschrieb | Grundstück, bebaut mit einem Wohnhaus und Doppelgarage | | |

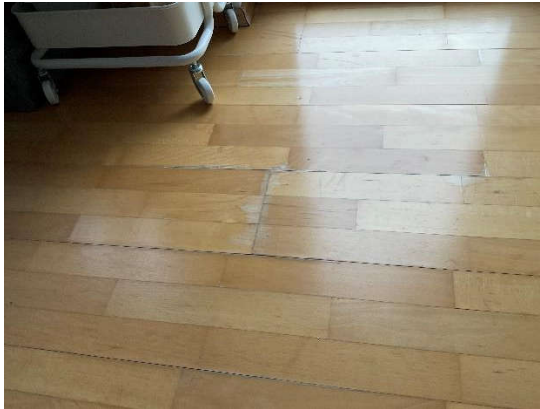
- Gast: Schäden und überdurchschnittliche Abnutzung des Parkettbodens.

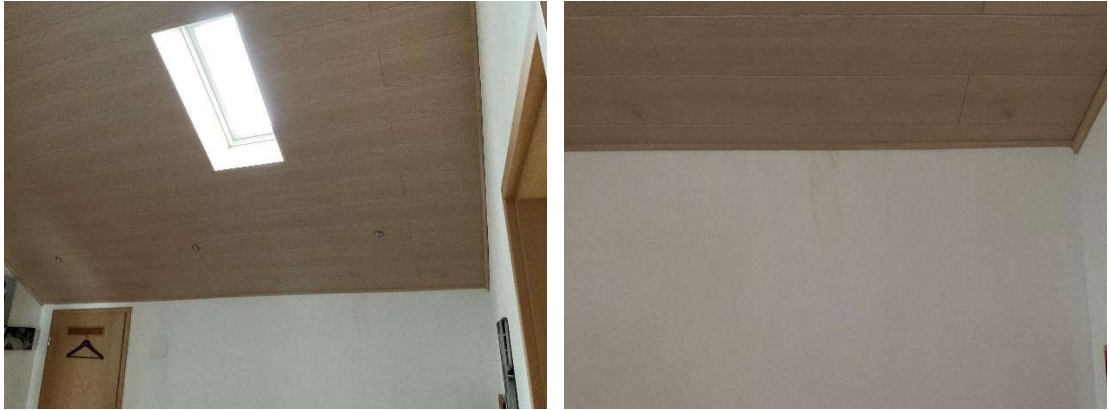
- Bad: Nach Angabe Whirlpool-Funktion defekt.
- Beim Begehen sind teilweise Geräusche und Verformungen des Bodenbelages wahrnehmbar.
- Nach Angabe läuft Kondensat der Klimageräte nach innen statt nach außen.
- Ein Klimagerät ist nach Angabe defekt.
- Vereinzelt horizontale und teilweise vertikale Rissbildungen in einzelnen Zimmern
- Im Bereich der Abstellkammer (ehemaliger Heizraum) sind Fehlstellen der Wärmedämmung im Sparrenbereich erkennbar.

- Im Bereich der Abstellkammer (ehemaliger Heizraum) sowie der angrenzenden Wand im Bereich des Treppenhauses zeigen sich Verfärbungen (Hinweis auf Feuchte). Nach Angabe kommt es hier regelmäßig zu Wasseranfall im Bereich des Anschlusses Wand zu Dachschräge. Stellenweise sind bräunlich wolkige Verfärbungen wahrnehmbar.

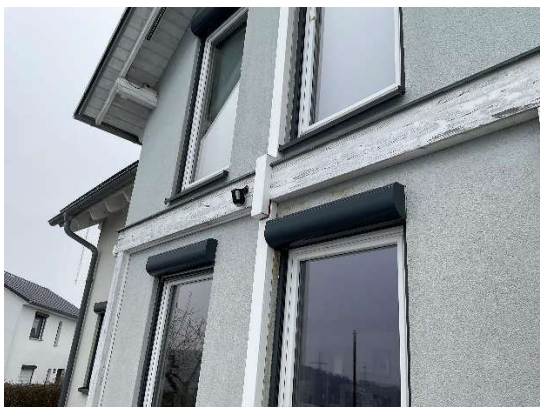
- Dem Unterzeichner wird ein Foto gezeigt als Nachweis, dass die Fassade sich insbesondere in den Sommermonaten fleckig gelblich verfärbt.
- Terrassenaustritt, Wohnzimmer: Im Sturzbereich zeigen sich wolkig bräunliche Verfärbungen: Hinweis auf Feuchte.

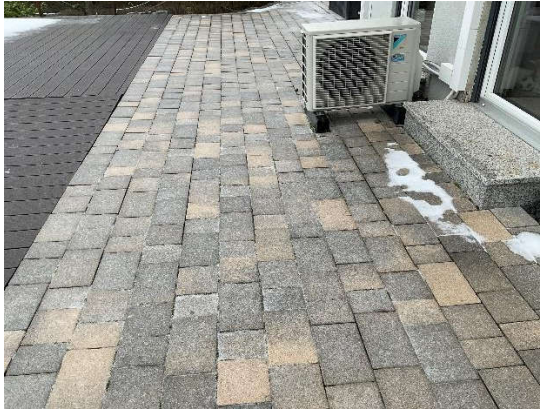
- Nach Angabe ist die Folienabdichtung des Pools schadhaft. Beim Begehen des Pooldecks sind erhebliche Verformungen wahrnehmbar.
- Im Bereich des Terrassenbelages (Betonsteinpflaster) sind Unebenheiten und klaffende Fugen wahrnehmbar.

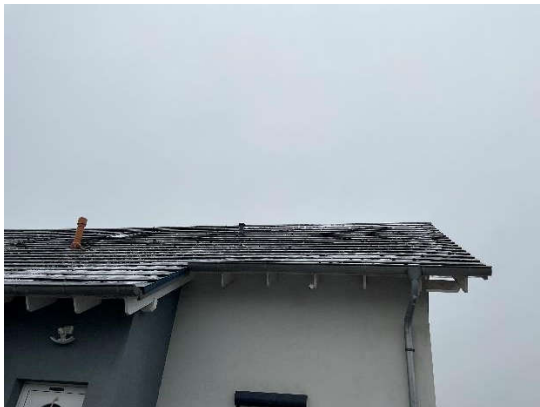
- Im Bereich der Giebelseiten ist eine Verformung des Dachüberstandes wahrnehmbar.
- Auf der nördlichen Dachfläche ist Vermoosung wahrnehmbar.
