GUTACHTEN

Art: Verkehrswertermittlung nach § 194 BauGB

Anwesen: Freudenberg-Rauenberg, Schulstraße 27 und 26

Datum: 13.12.2024

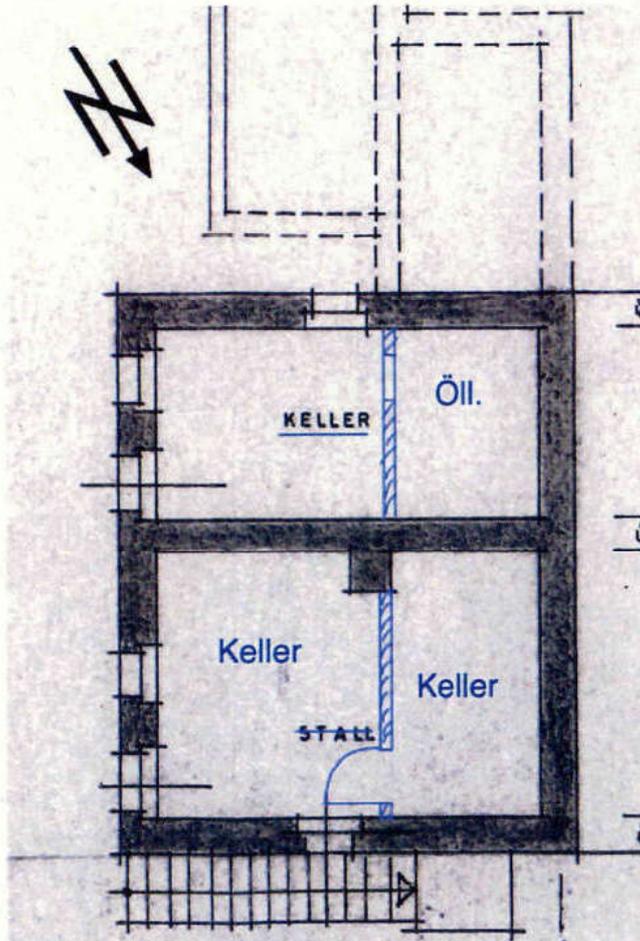
Untergeschoss:

Kellergeschoss: augenscheinlich Natursteinmauerwerk.

Decke über Kellergeschoss: Kappendecke, Gefache verputzt.

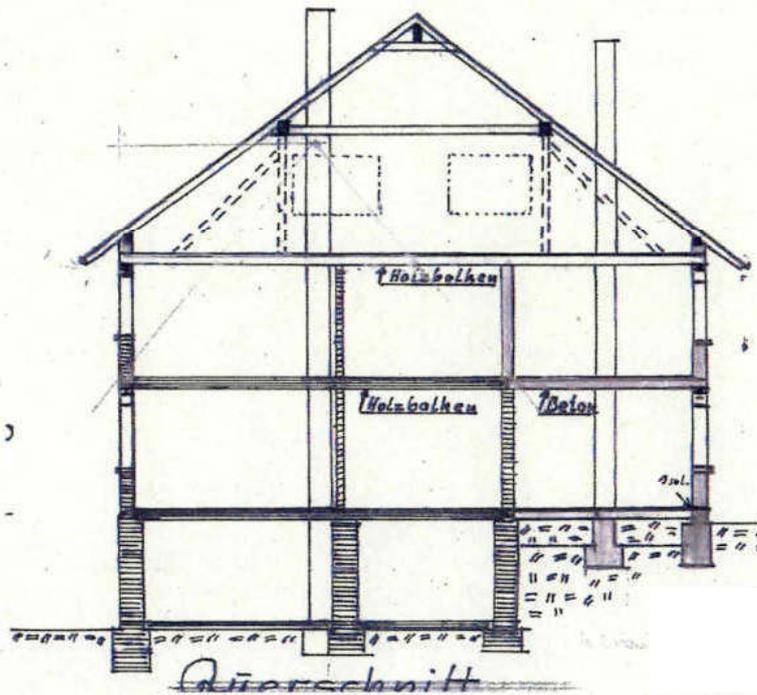
Schnitt:

Das Gebäude besteht aus einem Kellergeschoss, Erdgeschoss, Obergeschoss und ausgebautem Dachgeschoss. Die Erschließung im Gebäude erfolgt über eine innenliegende Treppe.

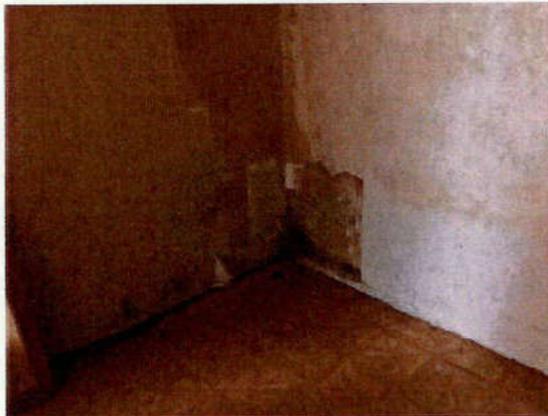
- Erdgeschoss, südliches Zimmer: Teilweise ist die Tapete entfernt. Hier zeigen sich schwärzliche Verfärbungen im Sockelbereich: Hinweis auf Feuchte.

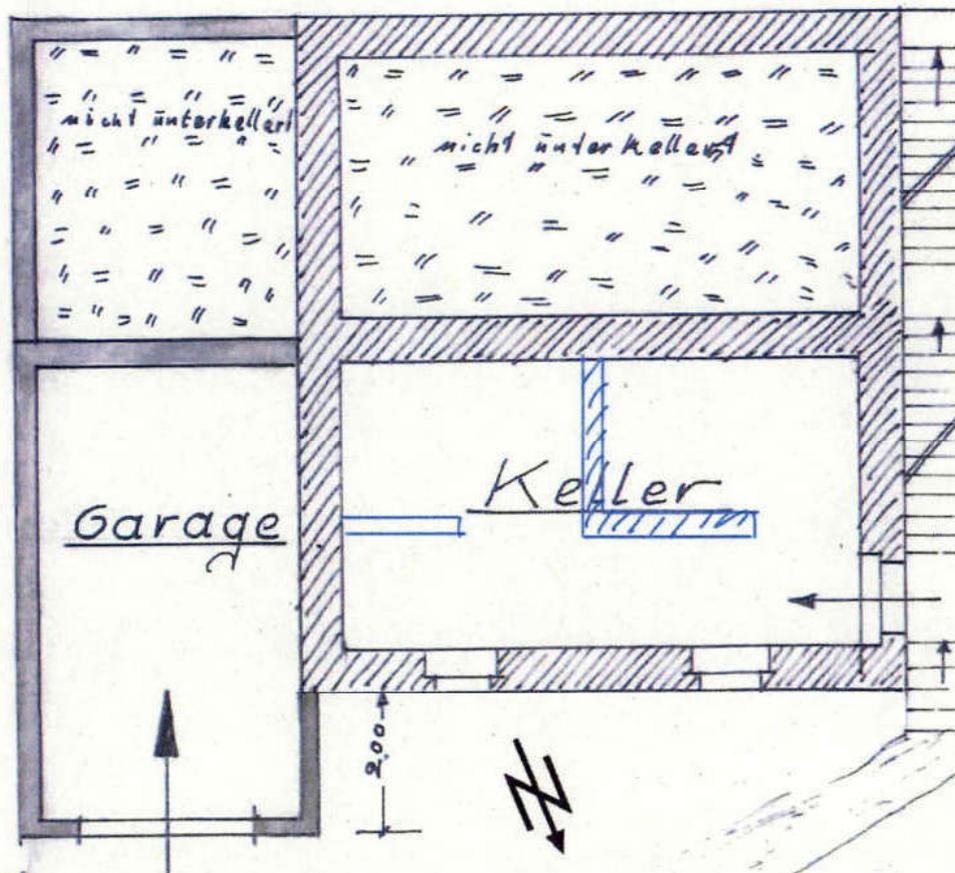
Kellergeschoss:

Untergeschoss: Natursteinmauerwerk.

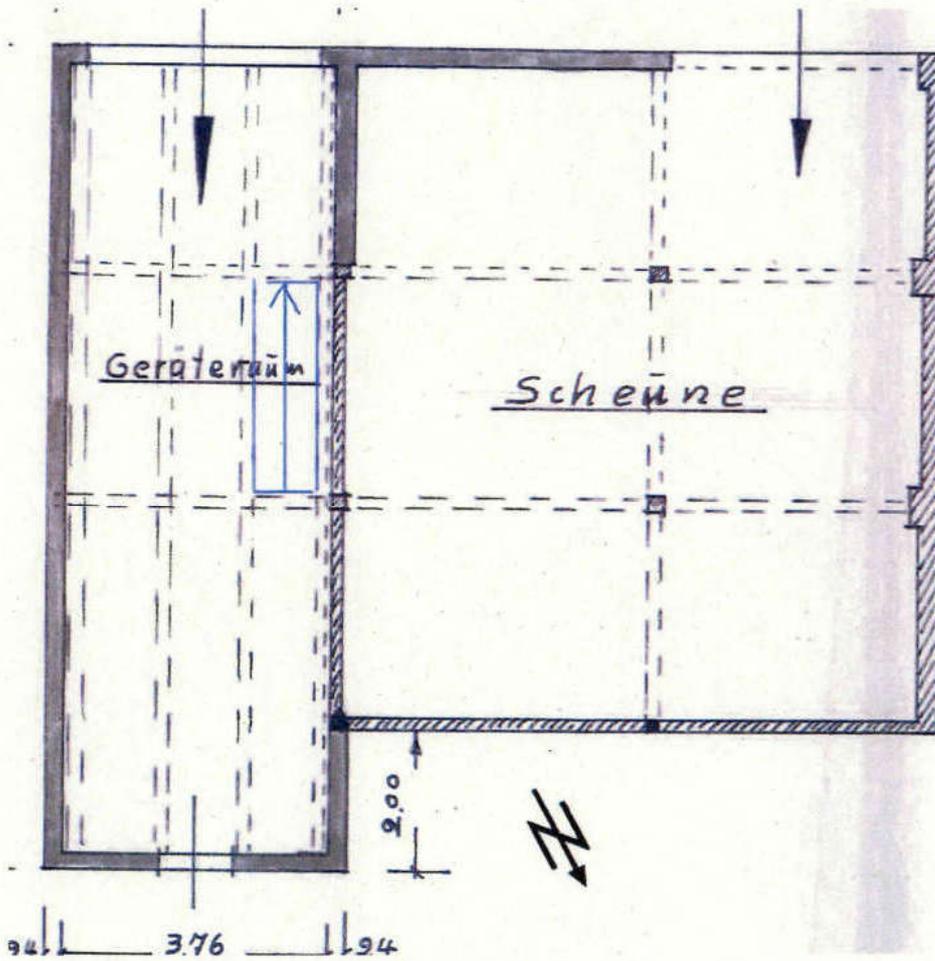
Erdgeschoss: Mauerwerk, überwiegend unverputzt, teilweise verputzt.

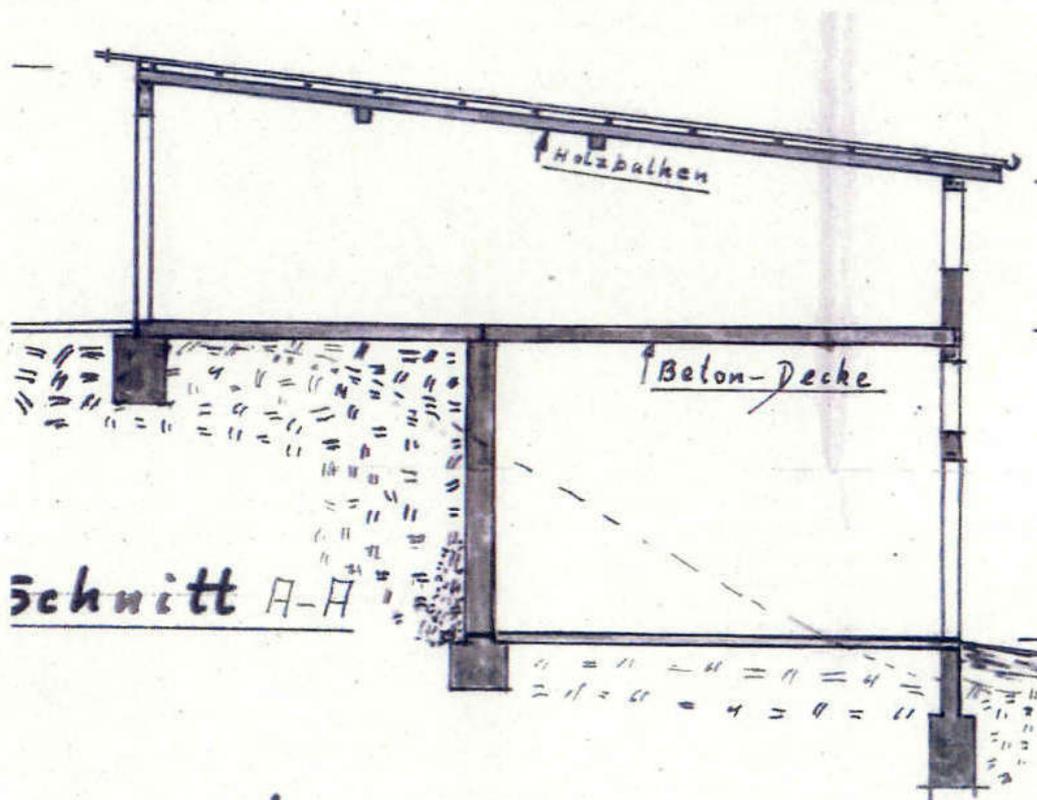
Schnitt:

Das Gebäude besteht aus einer Teilunterkellerung, Zwischengeschoss im Bereich des Garagenanbaus und Erdgeschoss.

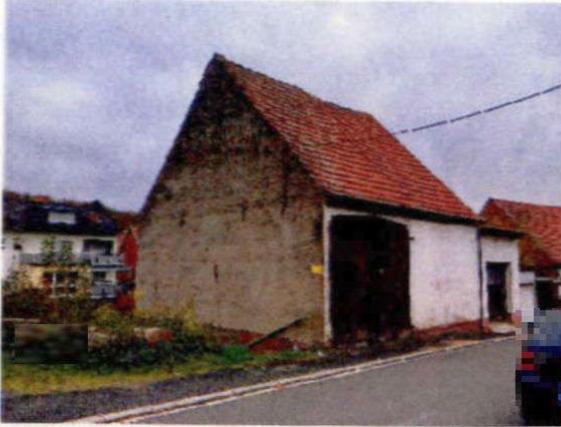
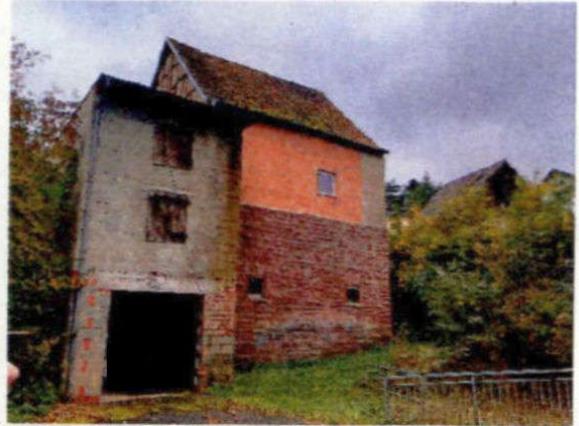
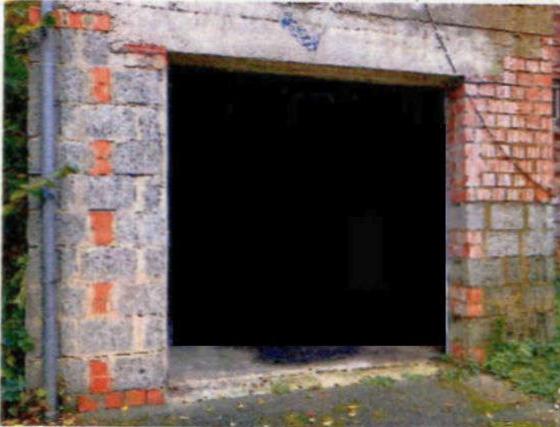
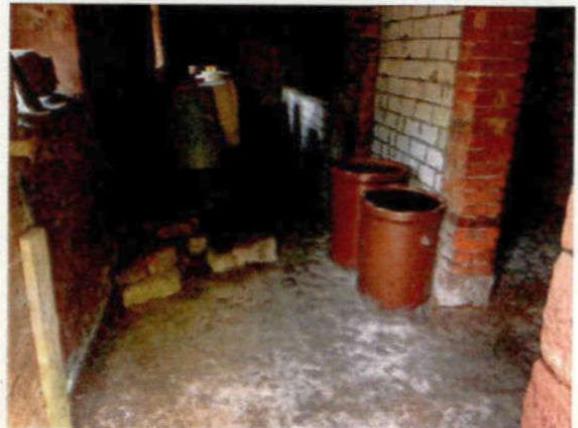
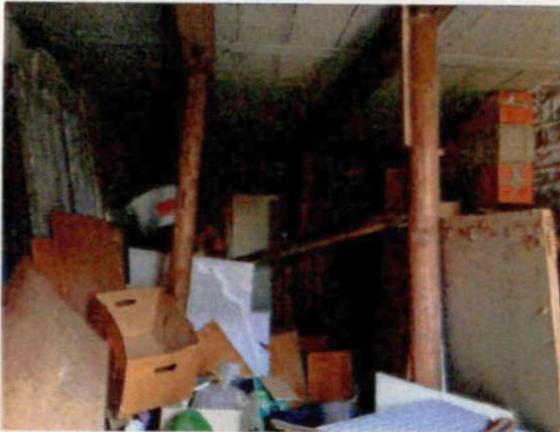
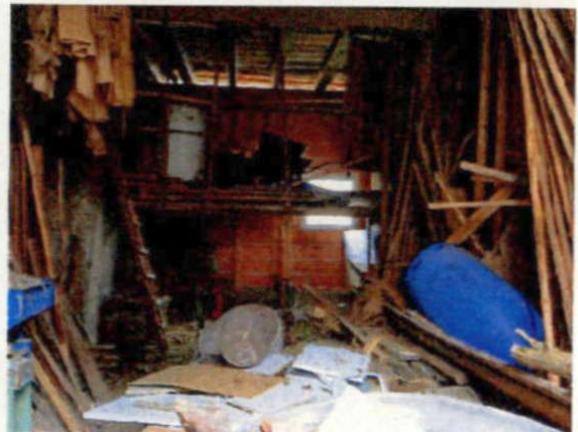
5.6 Fotos

- Talseitig sind Verfärbungen erkennbar an der Nordwestecke des Objektes, im oberen Bereich auch Vermoosung: Hinweis auf Feuchte/defekte Dachentwässerung.
- Scheune: Im Dachstuhl sind Verformungen wahrnehmbar: Hinweis auf möglicherweise vorliegenden konstruktiven Schäden.
- An den Fassaden sind vertikale Rissbildungen, insbesondere am Übergang zu angrenzenden Gebäuden wahrnehmbar.

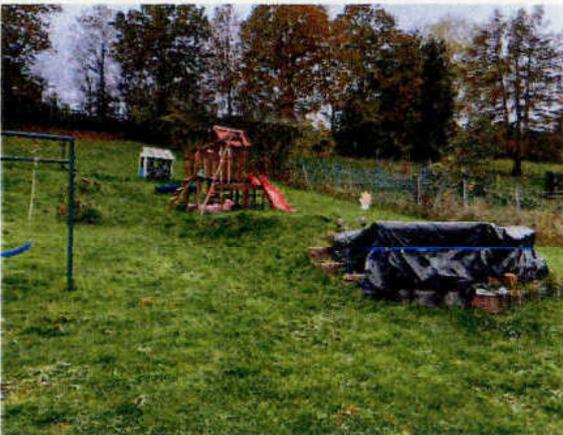
Foto:

Unbebautes Grundstück gärtnerisch angelegt, teilweise terrassiert.
