GUTACHTEN

Art: Verkehrswertermittlung nach § 194 BauGB

Anwesen: Grünsfeld, Franke Straße 2

Datum: 11.03.2024

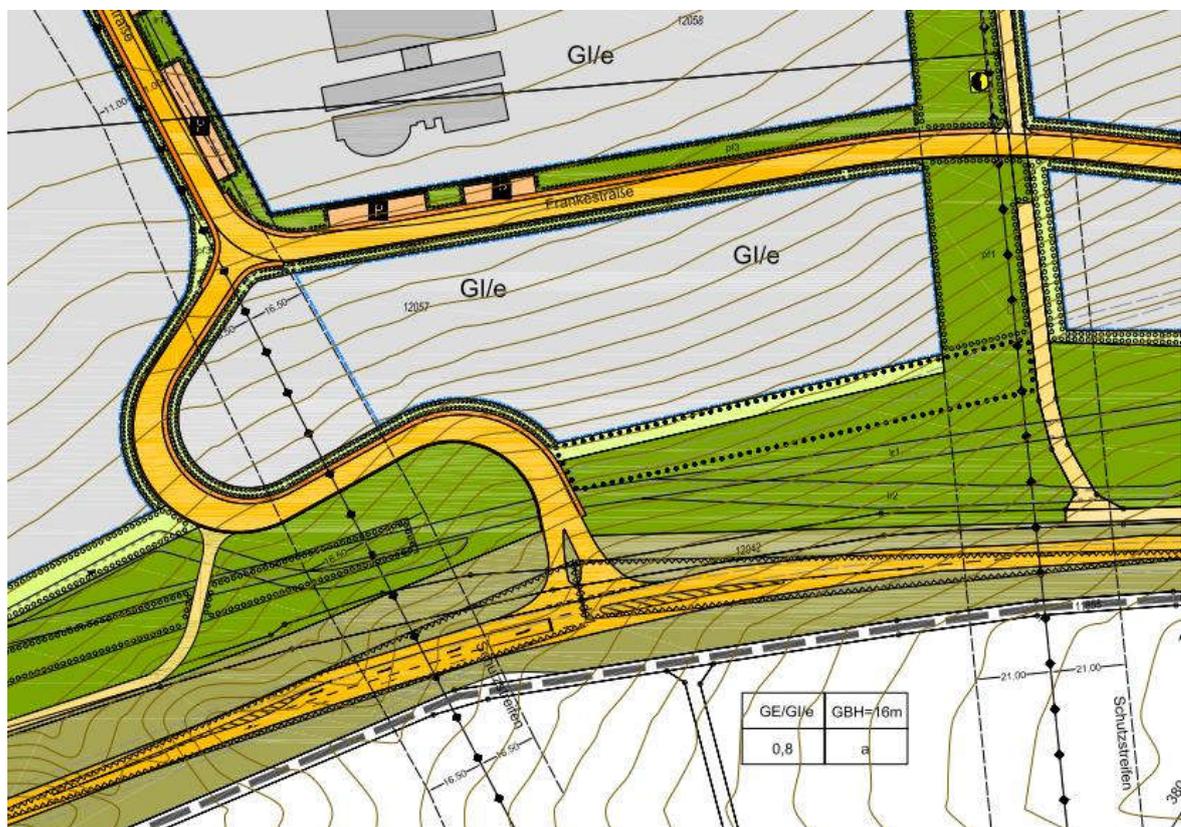
Ausschnitt aus dem Bebauungsplan:

Für das Grundstück existiert ein gültiger Bebauungsplan: GI/e des Industrieparks Ob der Tauber:

Gewerbegebiet eingeschränktes Industriegebiet, abweichende Bauweise, maximal zulässige Gebäudehöhe: 16 m, Grundflächenzahl (GRZ): 0,8.

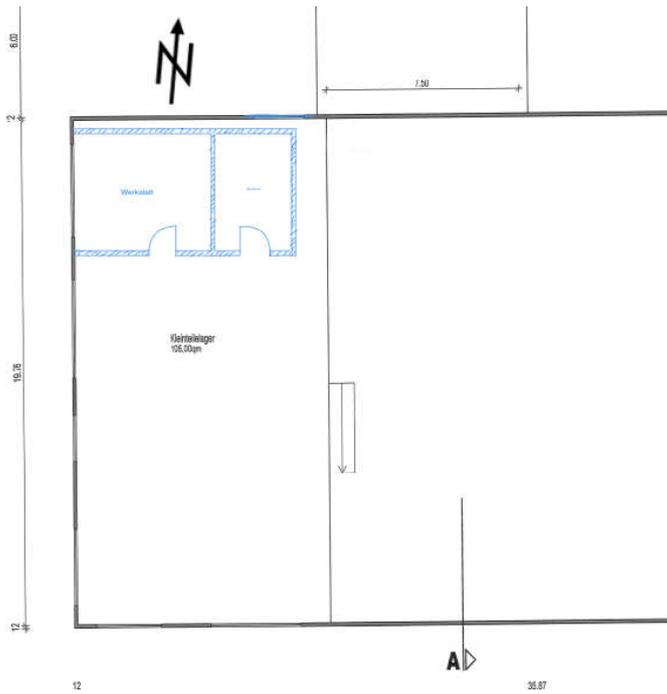
Kleinteilelager:

Kleinteilelager	Zugang zum Kleinteilelager auf dem Bürotrakt über eine Stahltreppe mit Gitterroststufen. Bodenbelag: OSB-Platten. Im Bereich des Kleinteilelagers sind im nördlichen Bereich zwei Räume eingerichtet als abgetrennte Lager-/Archivfläche.

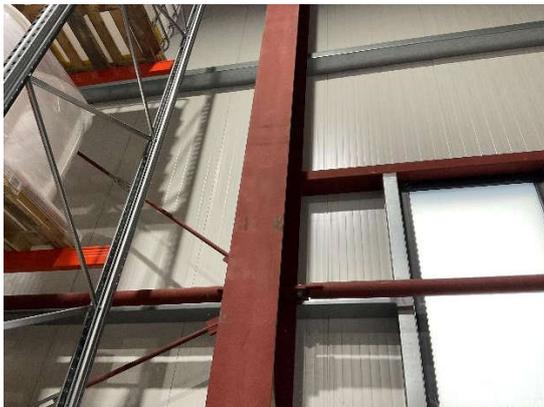
- Die Stahlkonstruktion im Bereich der Halle weist lediglich eine Grundierung auf. Die Abschlussbeschichtung fehlt. Stellenweise ist Korrosion wahrnehmbar.

Der ermittelte vorläufige Ertragswert berücksichtigt ein weitgehend schaden- und mangelfreies, durchschnittlich instandgehaltenes Objekt. Für die wahrgenommenen Mängel und Schäden²¹ wird ein durchschnittlicher Marktteilnehmer wahrscheinlich einen Abschlag in seiner Kaufpreisfindung vornehmen. Unter Berücksichtigung des Ausmaßes, dem Umfang und der Anzahl der wahrgenommenen und angezeigten Mängel und Schäden, sowie der Situation am Immobilienmarkt wird ein Abschlag vom vorläufigen Ertragswert in Höhe von 5 % (Faktor 0,95) geschätzt.

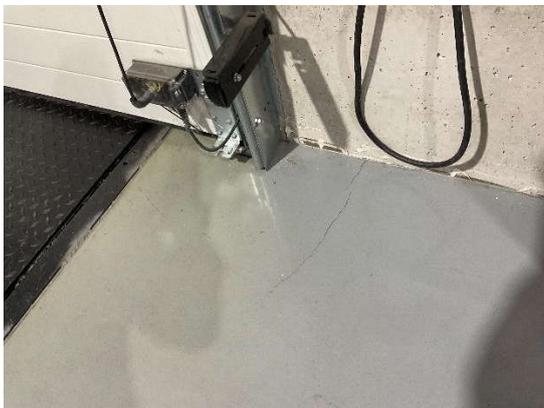
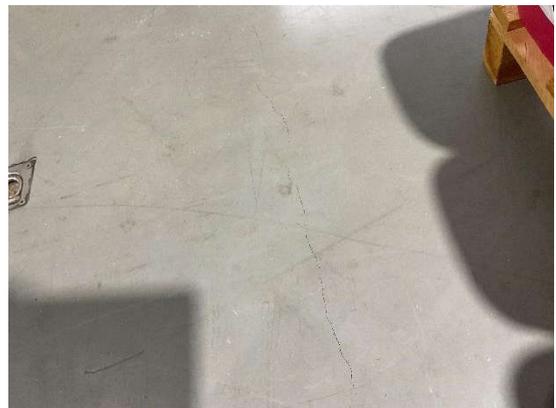
- Nach Angabe kommt es am Übergang Ladebereich zu Halle, insbesondere bei Kälte zu Wasseranfall. Am Tag der Augenscheinnahe steht in diesem Bereich ein Eimer mit ca. 300 – 500 ml Wasser (Witterungsbedingungen: Schneeregen, ca. -2°C).
- Im Ladebereich wird dem Unterzeichner ein Riss gezeigt, Rissbreite geschätzt bis zu 0,5 mm, ausgehend vom östlichen Tor zum westlichen Tor verjüngend.

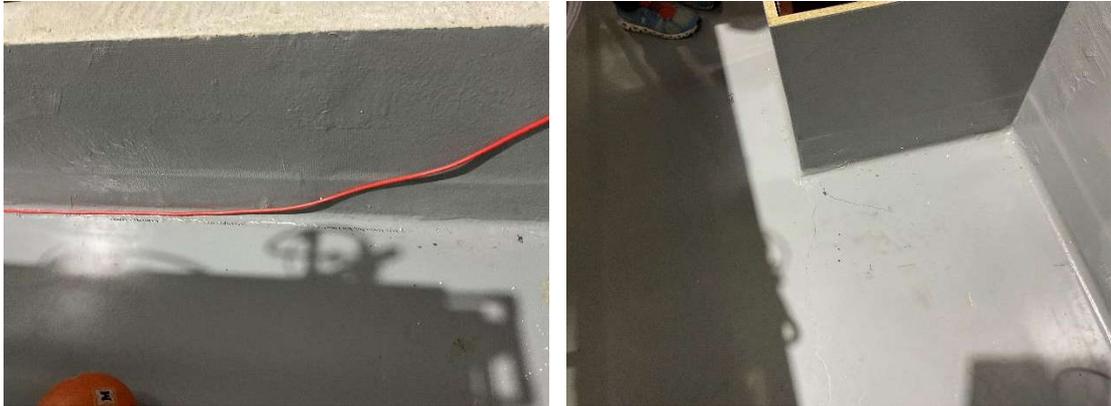
- In der nordwestlichen Gebäudeecke der Halle zeigen sich Rissbildungen am Übergang Bodenbelag zum angrenzenden Sockel, Rissbreiten geschätzt im Bereich der Beschichtung bis zu 2 mm.
