GUTACHTEN

Art: Verkehrswertermittlung nach § 194 BauGB

Anwesen: Boxberg, Finkenweg 12

Datum: 07.11.2023

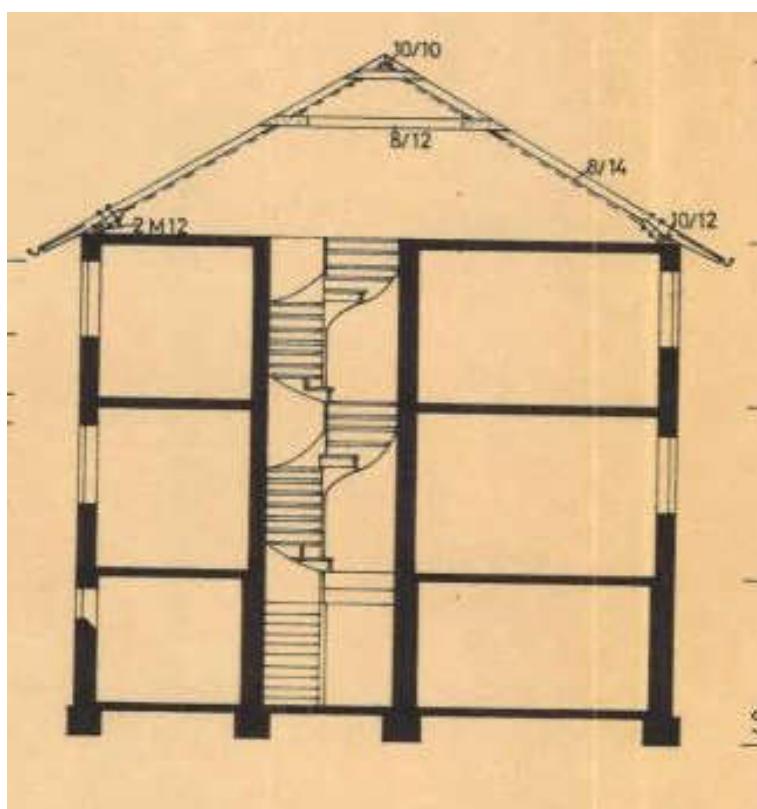
Gebäudeschnitt

Das Gebäude besteht aus einem Kellergeschoß, Erdgeschoß, Obergeschoß und nicht ausgebautem Dachgeschoß. Die Erschließung im Gebäude erfolgt über eine innenliegende Treppe.

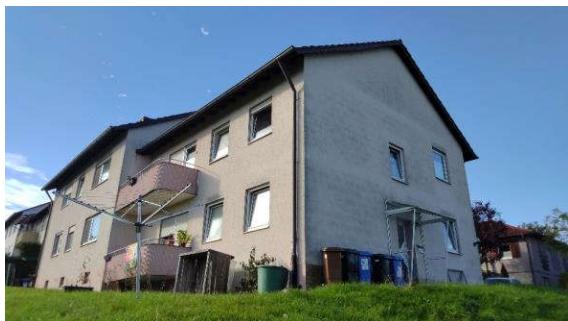
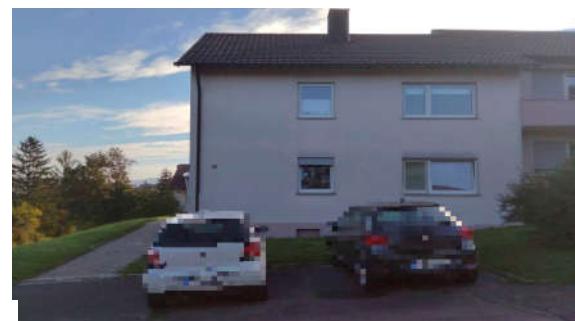
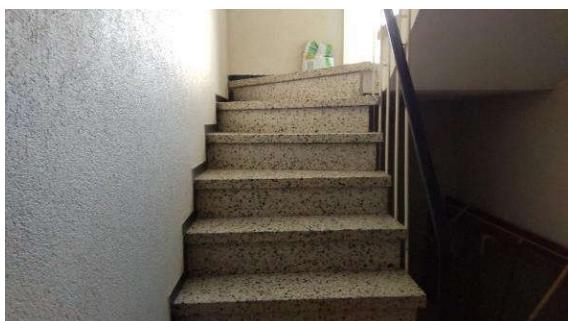
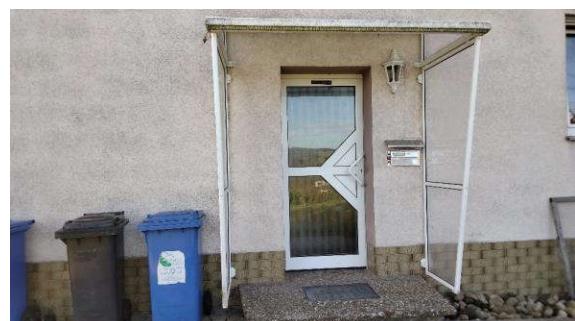
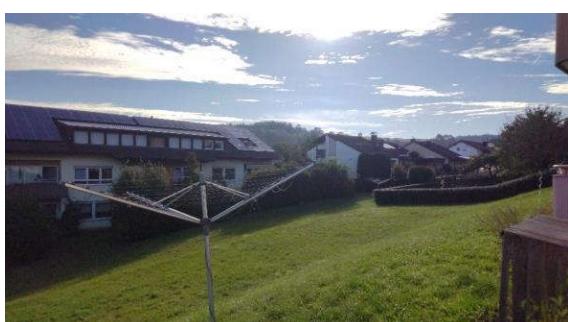
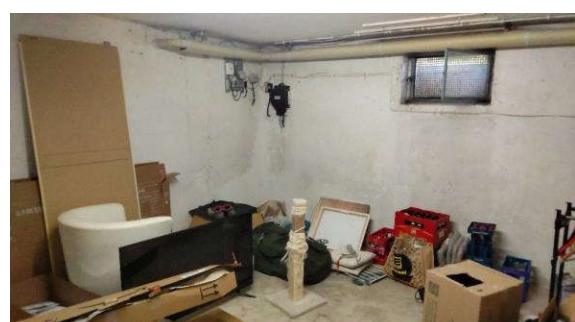
Fotos:

Außenwände	Augenscheinlich Mauerwerk, verputzt.
Dach	Holzdachstuhl als Satteldach. Dacheindeckung: Tondachziegel als Reformziegel. Unterseitig sind keine Verkleidungen vorhanden. Augenscheinlich ist keine Dämmung der Dachschrägen oder der obersten Geschossdecke erkennbar.
Fenster	Zweifach-Verglasung in Aluminiumrahmen,
Sonnenschutz	Verdeckte Rollladenkästen mit Kunststoffpanzern und Gurtwicklern.
Außentüren	Metalltür mit Glasausschnitt, Zweifach-Verglasung.
Innenwände	wahrscheinlich massiv.
Decken	Massivdecken.
Treppen	Massivtreppen mit Werksteintritt- und - setzstufen.
Treppenhaus	Fußboden: Werksteinbelag. Wände: Putz mit Anstrich. Decke: Putz mit Anstrich.
Heizung	Öl-Zentralheizung. Öl-Lager: Stahltank, Füllmenge geschätzt 10.000 Liter. Die Heizung sowie das Öl-Lager befinden sich im Nachbarhaus Hausnummer 10.
Wärmeabgabe	Stahlradiatoren mit Thermostatventil.
Warmwasserbereitung	Zentral über Heizkessel (im Nachbarhaus).

Außenanlagen	Verkehrswege mit Betonsteinen gepflastert. Die übrigen Außenanlagen sind begrünt, teilweise mit Büschen bestanden.

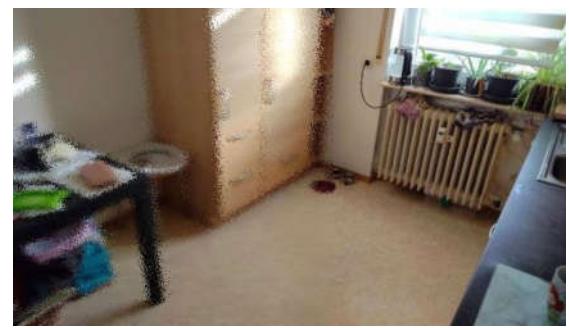
Fotos:

Fußböden	verschiedene Kunststoffbeläge.
Wand-/Deckenbeläge	Wände: Tapeten. Decken: Raufaser mit Dispersionsanstrich.
Innentüren	Glatte Holzwerkstofftüren in Blockzargen. Eine Tür mit Glasausschnitt.
Sanitäreinrichtung	Badewanne mit integrierter Duschmöglichkeit Aufputzarmatur, Stand-WC mit Aufputzspülkasten. Handwaschbecken. Boden: Linoleum Wände: Fliesen, halbhoch.

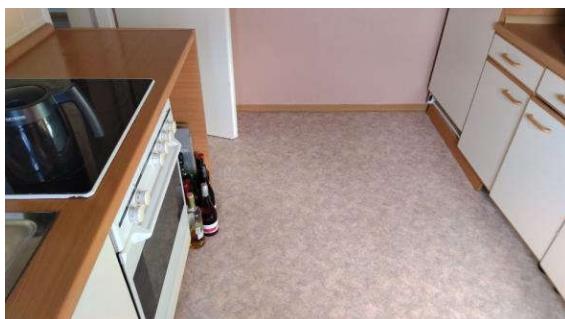
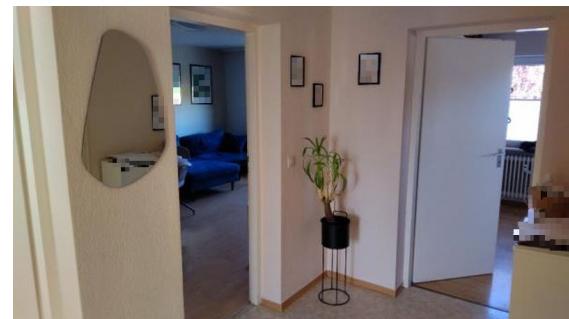
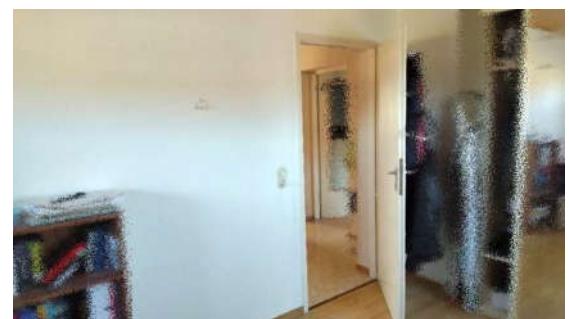
Fotos:

Fußböden	teilweise Laminat, teilweise Kunststoffbeläge.
Wand-/Deckenbeläge	Wände: Tapetenbeläge. Decken: Raufaser mit Dispersionsanstrich, teilweise Holzverschalung im Nut- und Federsystem.
Innentüren	glatte Holzwerkstofftüren, teilweise in Umfassungszargen, teilweise in Blockzargen, lackiert.
Sanitäreinrichtung	Badewanne mit integrierter Duschmöglichkeit, Aufputzarmatur, Stand-WC mit Aufputzspülkasten, Handwaschbecken. Boden: Linoleum Wände: Fliesen, halbhoch, Raufaser mit Dispersionsanstrich Decken: Raufaser mit Dispersionsanstrich.

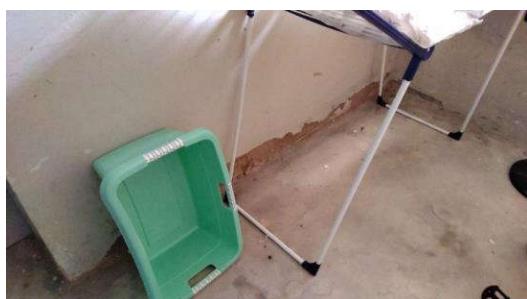
- Kellergeschoss: Im Kellerbereich sind an den Außenwänden sowie an den Innenwänden überwiegend im Sockelbereich Putzabblätterungen zu erkennen.

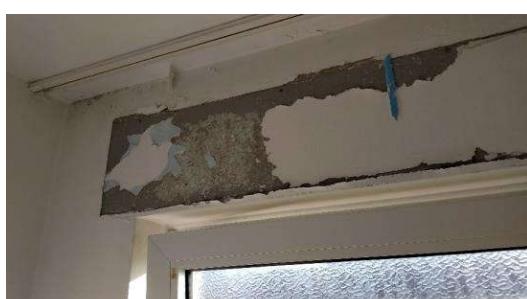
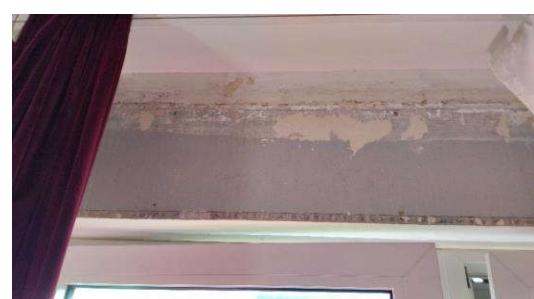
- Treppenlauf: Erdgeschoss – Kellergeschoss: Die Durchgangshöhe im Bereich der oberen Treppenstufen beträgt weniger als 1,80 m.
- Wohnung Erdgeschoss: Im Bereich der Rollladenkästen sind die Wandbeläge entfernt. An nahezu allen Wandbelägen und teilweise an den Deckenbelägen sind mechanische Beschädigungen erkennbar. Die Wandbeläge und Innentüren sind teilweise angemalt.

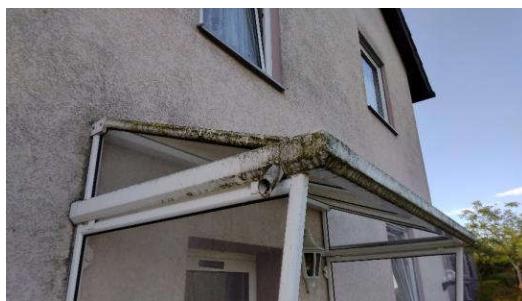
- Bad Erdgeschoss: Die Badewanne weist im Randbereich mechanische Beschädigungen sowie Verfärbungen auf. Die Sanitärausstattung macht einen verbrauchten Eindruck.
- Bad Erdgeschoss: Im Laibungsbereich sowie im oberen Randbereich der Wand und im Deckenrandbereich sind wolkige Verfärbungen sowie Stockflecken erkennbar.
- Fassade: An der Fassade sind Verfärbungen erkennbar, insbesondere im Sturzbereich und der gesamten Giebelseite.
- An der Balkonunterseite sind Abplatzungen des Anstrichs erkennbar.
- Vordach Haustür: An der Rahmenkonstruktion sind Verfärbungen und Moosbewuchs erkennbar.
