Gutachten Nr.: 0605-012025

**Geschäftszeichen: 2 K 22/24**

## **Verkehrswertgutachten**

über den Verkehrswert des Grundstückes Lindlestraße 6 in 89564 Nattheim mit dem darauf befindlichen Zweifamilienhaus mit 2 integrierten Garagen und Nebenräumen. Erdgeschoß, teilweise ausgebautes Dachgeschoß, teilunterkellert.

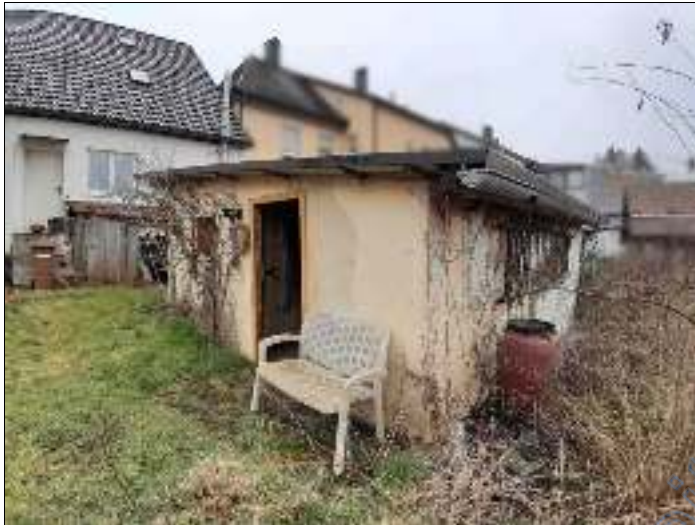
Ansicht Geräteschuppen

- Garage:** 2 schmale Garagen in der ehemaligen Scheune anschließend an das Wohnhaus.  
Mauerwerk, Holzbalkendecke mit Heraklitplatten verputzt.  
Metallschwingtore mit Holzschalung. Betonboden.
- Schuppen:** Gartenschuppen Außenwand Mauerwerk. Flachdach mit Sandwichpaneelen gedeckt. Die Dachkonstruktion als Holzbalkendecke, die teilweise auf nachträglich innen eingebauten Holzständern ruht. Dem Gartenschuppen wird aufgrund des mangelhaften baulichen Zustandes kein Restwert zugeordnet.

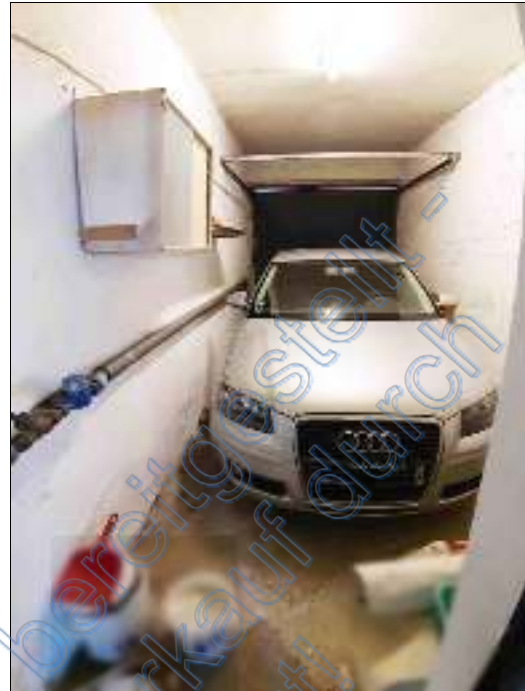
Erdgeschoß Garage

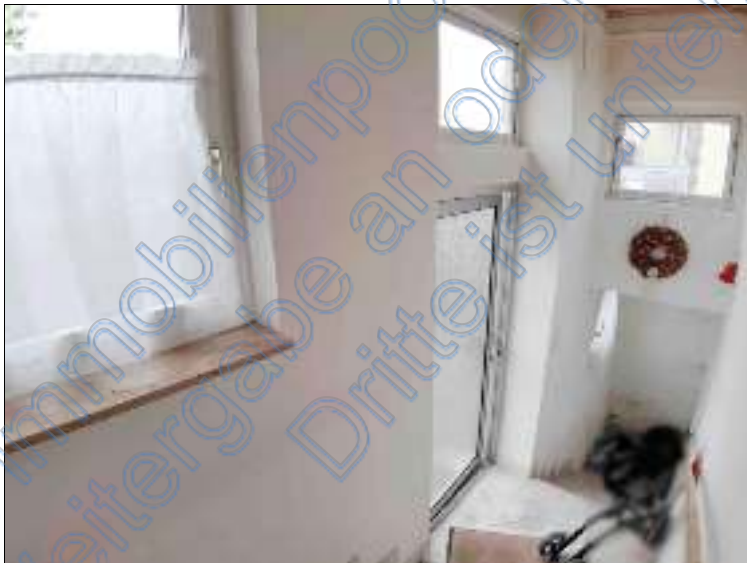
Abgang von der Küche im Erdgeschoß zum Garten (Glastür) und zum Keller

**Treppen:** Metalltreppe mit Metallgeländer und Steinstufen zum Dachgeschoß. Leiter zum nicht ausgebauten Dachraum vom Abstellraum aus. Betontreppe, gefliest von der Küche zum Garten und zum Keller.

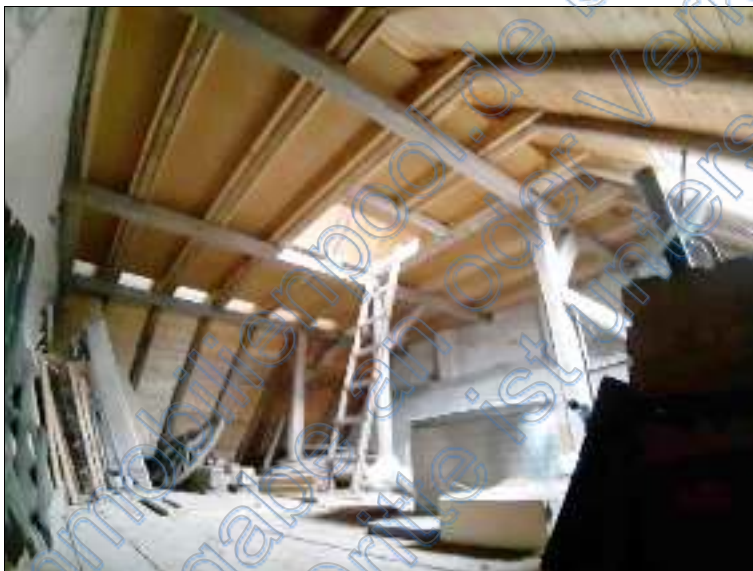
Nicht ausgebauter Teil des Dachgeschosses

**Dach im Bereich der ehemaligen Scheune:** Teilweise Feldsteine am Westgiebel. Der Dachstuhl wurde nachträglich verstärkt, bzw. ertüchtigt.  
Ein Teil des Dachgeschosses ist nicht ausgebaut. Aufbau Holzschalung über den Sparren. Lattung und Betondachziegel.
