GUTACHTEN

Art: Verkehrswertermittlung nach § 194 BauGB

Anwesen: Lauda-Königshofen, Unterbalbach, Sützelstraße 42

Datum: 08.01.2026

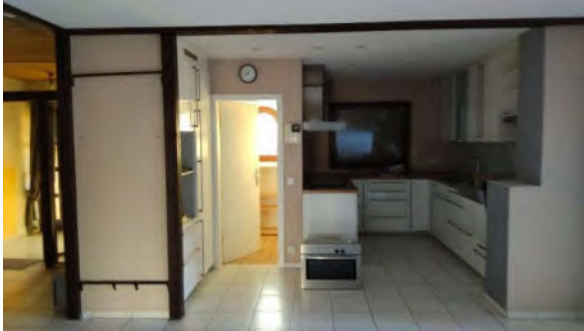
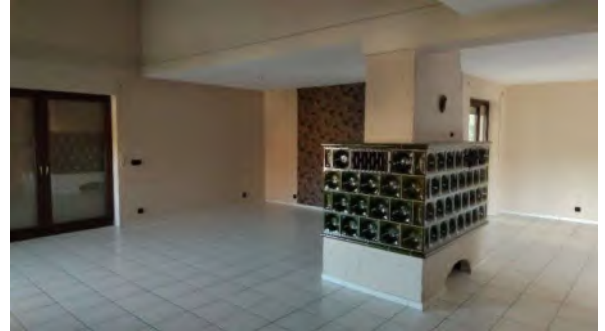
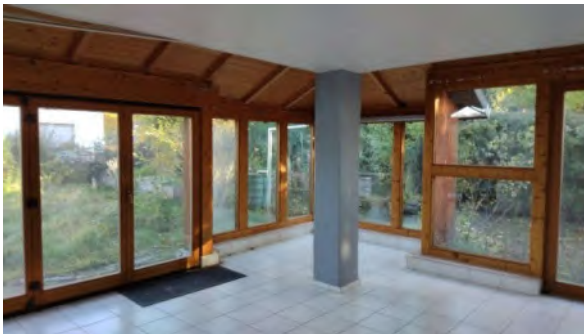
Erdgeschoss:

- Erdgeschoss, Wohnen: An den Dachschrägen sind einzelne Risse erkennbar.
Im Sturzbereich der Fenster sind dunkle Verfärbungen erkennbar.
- Wintergarten: Im Stirnbereich der Decke sind lose herabhängende Elektrokabel erkennbar.
- Dachgeschoss: Im Übergang von den Wänden zu den Dachschrägen sind Risse erkennbar.
- Duschbad DG: An der Wand zur Dachschräge sind Wasserlaufspuren erkennbar.
(Hinweis auf Dachundichtigkeiten.
- Balkon DG: An den seitlich begrenzenden Wänden sind Risse zu sehen.
- Garage: An der Attikaverkleidung sind mechanische Beschädigungen erkennbar.
- Wintergarten: An den Verblechungen von Ortgang und Traufe sind mechanische Beschädigungen erkennbar, teilweise provisorisch abgeklebt.
- Im Bereich der Außenfassade sind lose Elektrokabel erkennbar.
