2.7 Gebäude und Außenanlagen

Gebäude Mehrfamilienhaus

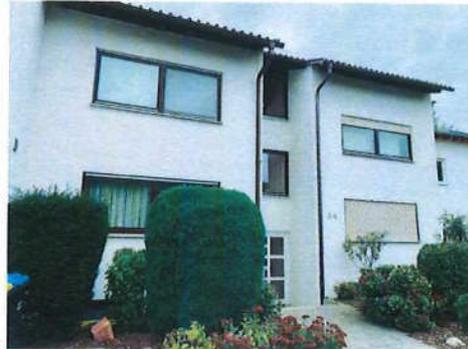
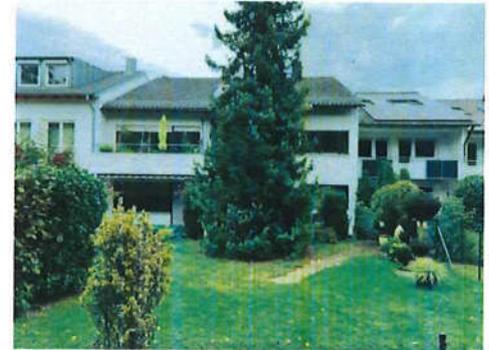
Ostansicht/Westansicht

Baujahr 1983
Bauart Massivbauweise
Einheiten 5

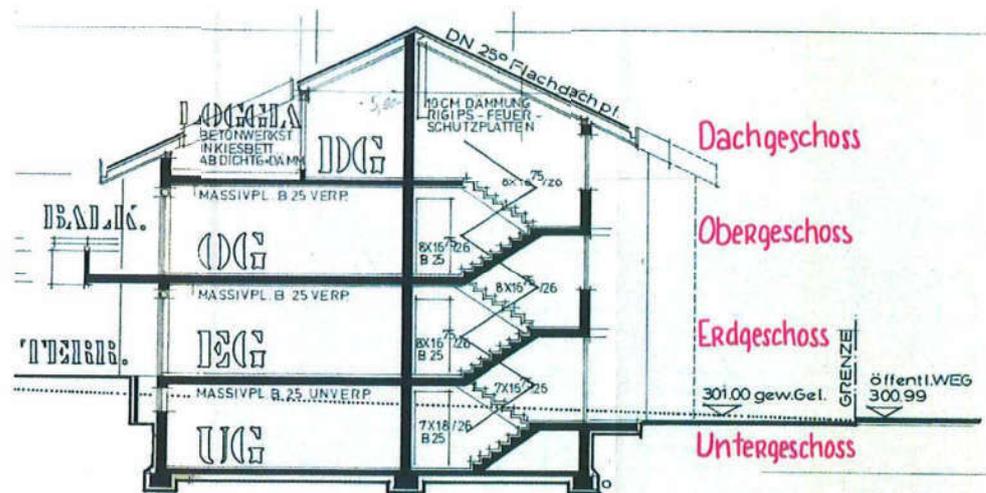
Geschosse

Aufteilung	Dachgeschoss	1 Wohnung
	Obergeschoss	2 Wohnungen
	Erdgeschoss	2 Wohnungen
	Untergeschoss	Keller- und Gemeinschaftsräume, Heizraum

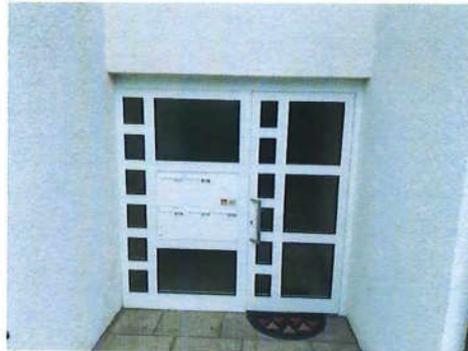
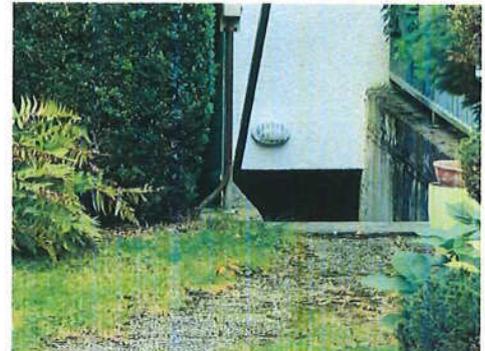
Hauseingang/Kellerausgang

Der Eingangsbereich ist über einige Stufen erreichbar. Er ist mit einer Klingel-, Gegensprech- und Briefkastenanlage ausgestattet. Des Weiteren verfügt das Gebäude über einen Kellerausgang.

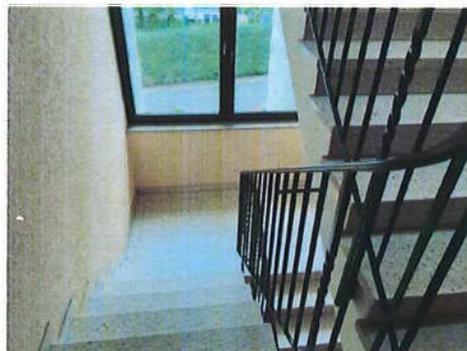
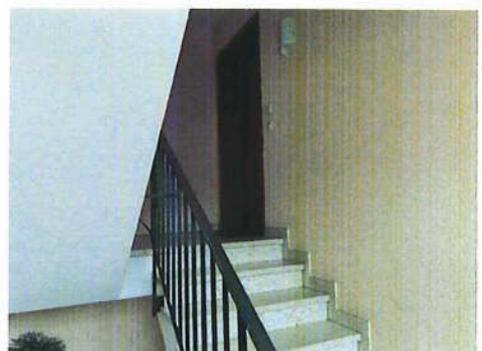
Treppenhaus

Stahlbetonplatte mit aufbetonierten Keilstufen und Betonwerksteinbelag

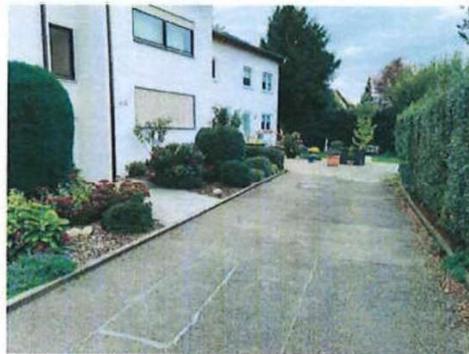
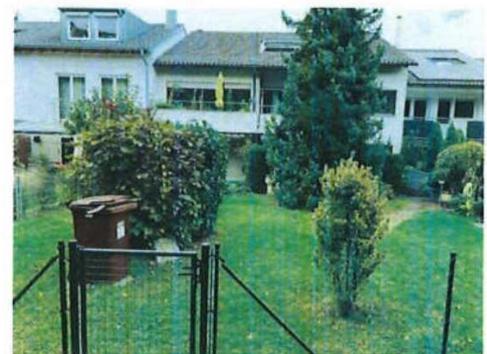
Wohnweg mit Vorgarten
Garten Richtung Westen

Die Außenanlagen sind ziergärtnerisch mit Rasen, Bäumen und Büschen angelegt.

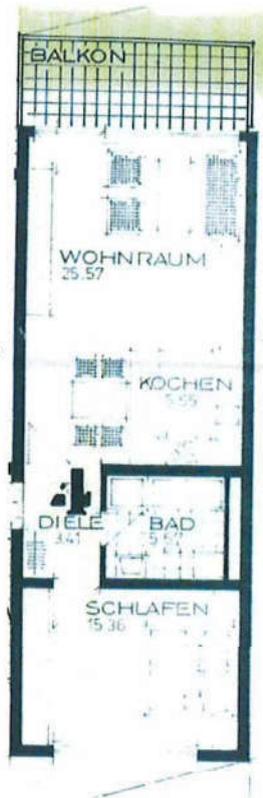
Grundriss Wohnung

Diele	3,31 m ²
Wohn-/Esszimmer/Küche	30,28 m ²
Bad	5,29 m ²
Zimmer	14,90 m ²
Balkon	2,04 m ²
Wohnfläche	55,82 m ²
