# GUTACHTEN

**Art:** Verkehrswertermittlung nach § 194 BauGB

**Anwesen:** Freudenberg, Ringgasse 6

**Datum:** 27.01.2025

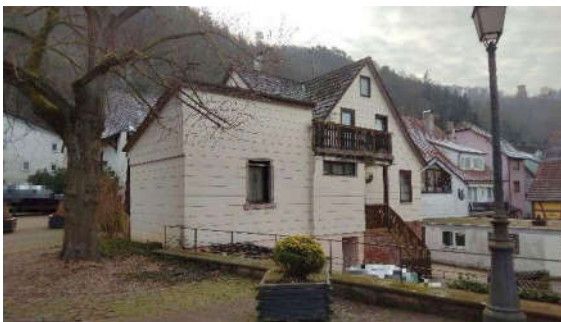
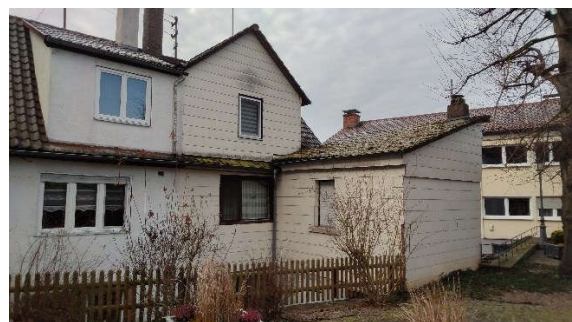
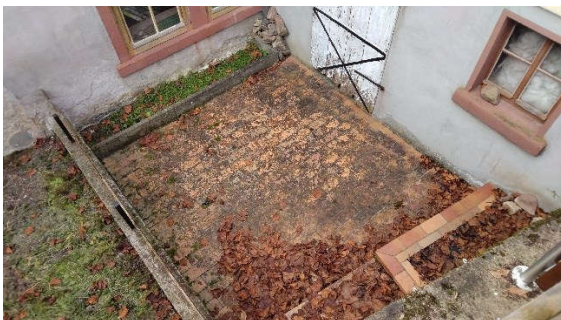
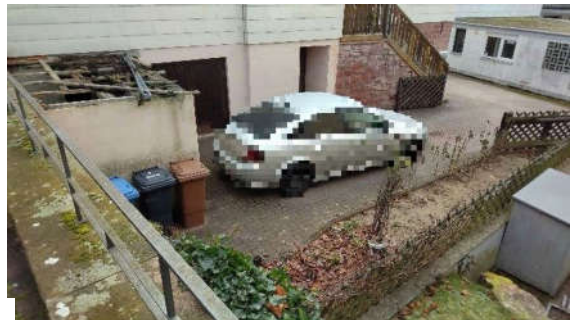
### Fotos:

Obergeschosse: wahrscheinlich Mauerwerk, verkleidet mit Faserzementplatten.

- Bad, Dachgeschoss: im Bereich über der Badewanne sind bräunliche Verfärbungen sowie Ablösen der Wandbeläge erkennbar.
- Die hölzerne Balkonumwehrung weist mechanische Beschädigungen auf.  
Die Standsicherheit wurde nicht überprüft.
- Die Raumhöhe im Dachgeschoss beträgt geschätzt 1,80 m.
- Die Oberflächen, die Gebäudetechnik sowie die Sanitärausstattung machen einen weitgehend verbrauchten Eindruck.
- Fassade: Die Fassadenverkleidung weist Verschmutzungen und mechanische Beschädigungen auf.
